## 新北市新店區雙坑里

| 災害案件編號 | | 105 年梅姬颱風-新北新店-001 | | | |
| 災害類型 | | 土石流 | | | |

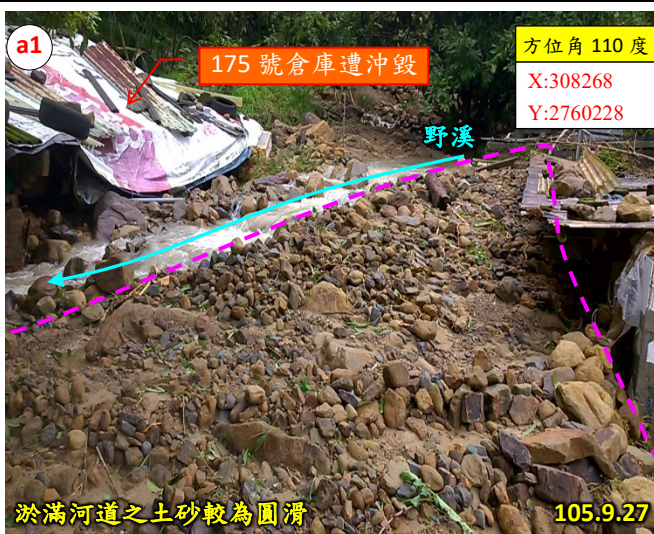
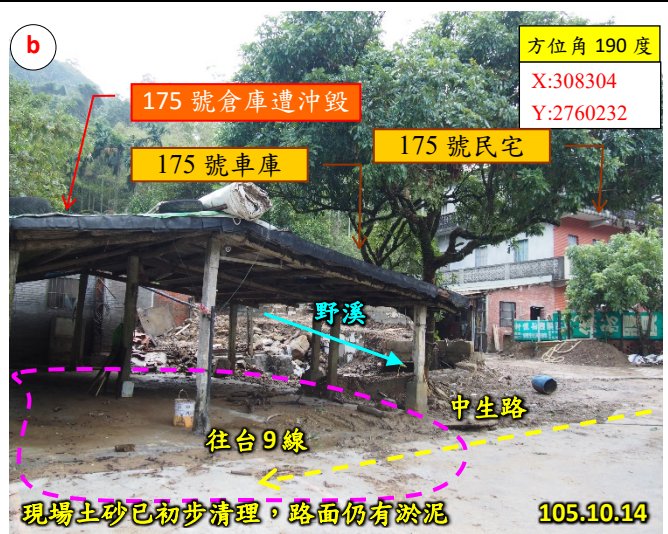
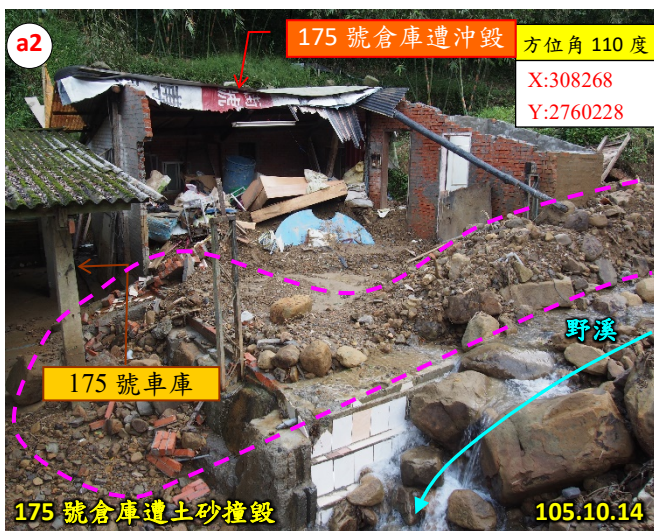
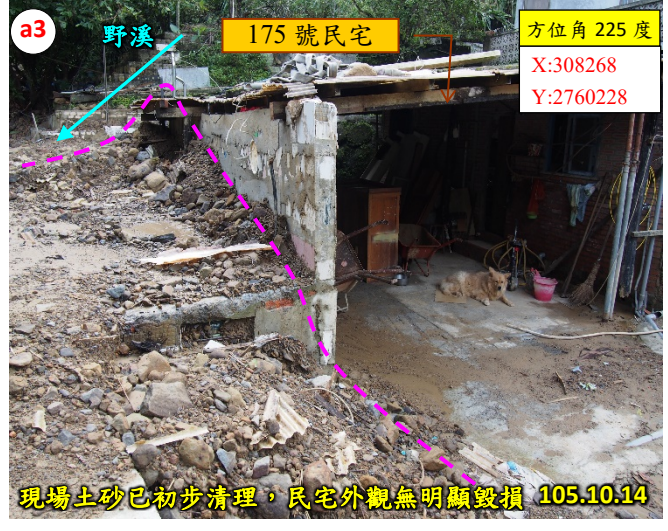
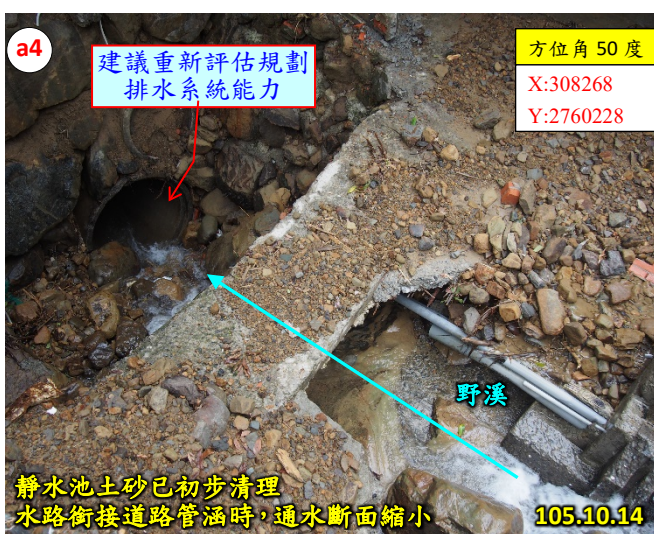
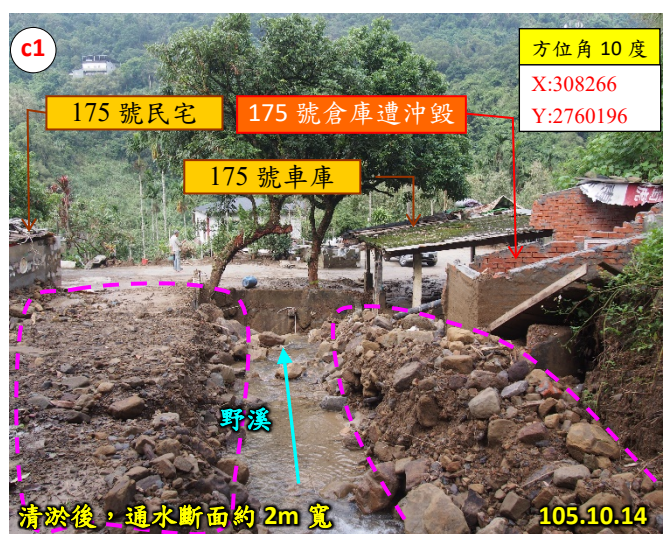
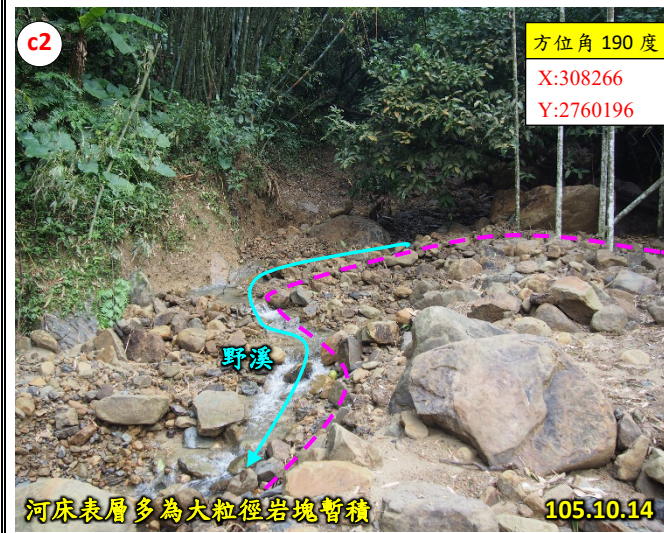
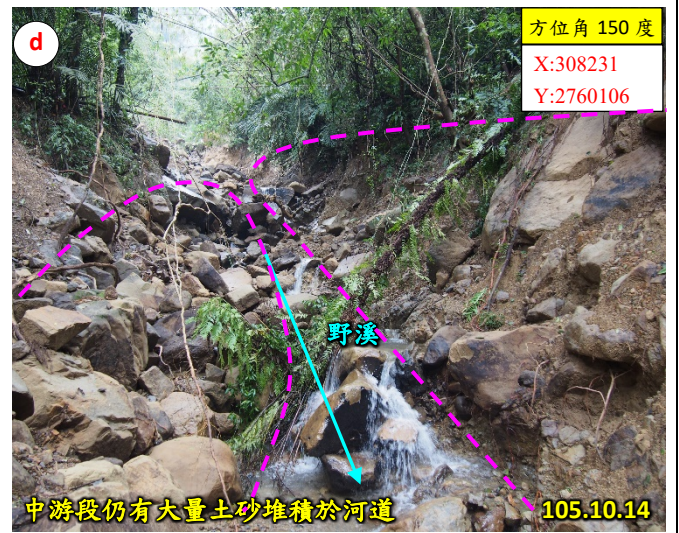
現況照片

| 現況描述紀錄 | | 1. 現況描述：受梅姬颱風影響，中生路 175 號民宅旁野溪發生土石流，大量土砂及礫石造成民宅倉庫毀損，並溢流至下游道路路面及野溪兩側。<br>2. 災害規模：土砂堆積區域長約 50 公尺，寬約 15 公尺，面積約 750 平方公尺，堆積土方量約 2,000 立方公尺。<br>3. 災損統計：民宅之附屬建築物 1 間受損。 | | | | | | | | | |

| 災害發生原因分析 | <p>降雨條件：本次災害發生時，有效累積雨量為 293mm，為本次致災主要因素。</p> <p>地質條件：本災害點地質材料組成為砂岩及頁岩互層，且集水區頂部有向斜軸通過，岩層易受大地應力影響而較為破碎。經現勘照片所示，本次災害所堆積的土砂，較為圓潤，研判非屬新生成崩塌地所致，故本次地質條件應非屬主要因素。</p> <p>土地利用：無人為開發情形。</p> <p>綜合探討：因野溪河床堆積大量土砂，於梅姬颱風期間時，匯集於野溪的地表逕流將原本暫積於河床之土砂搬運至下游，進而形成土石流，大量土砂及礫石撞擊民宅倉庫，並溢流至下游道路路面。</p> |

| 即時處置情況 | | 新北市政府工務局及農業局現勘後，立即派重機具清理路面及河道淤積之土砂，將野溪通水斷面恢復約 2m 寬。 | | | | | | | | | |

| 二次災害可能性 | <p>現場仍有大量土砂及礫石堆積於河道，仍易受豪大雨事件而再次發生災害。建議針對野溪集水區做整體性規劃及治理，以降低二次災害之可能性。</p> |
