## 臺中市太平區黃竹里

| 災害案件編號 | | 108 年 0611 豪雨-臺中太平-001 | | | |
| 災害類型 | | 崩塌(地滑) | | | |

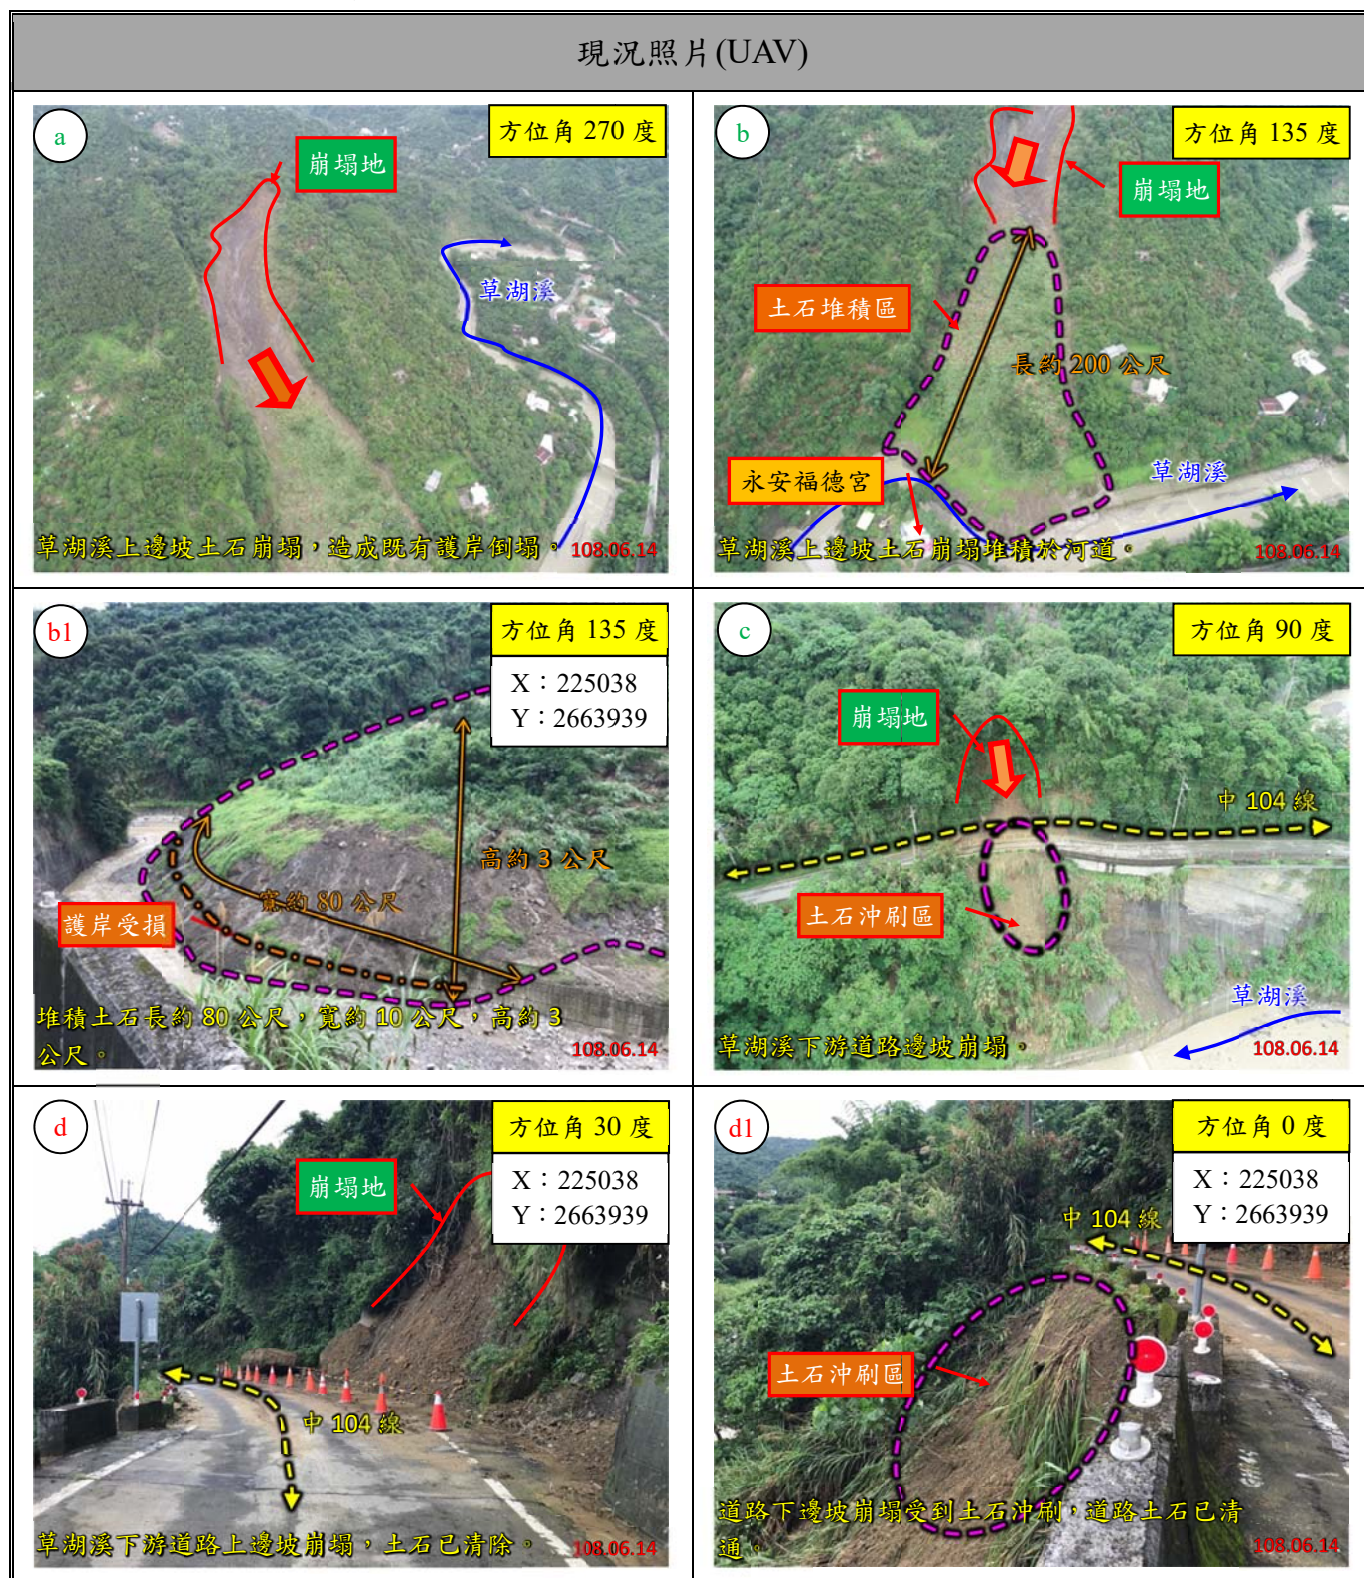
### 三、現況及植被情形照片

| 現況描述紀錄 | | 現況描述：0611 豪雨期間，位於糖廓橋下游之河段兩岸邊坡發生災害。<br>1. 草湖溪左岸邊坡發生地滑，滑動體下滑至河道內，造成既有護岸毀損 80 公尺，河道窄縮 10 公尺(原河道寬 30 公尺)上游，但無明顯阻塞情形。<br>2. 中 104 線道路(永安福德宮旁) 上邊坡崩塌，造成土石沖刷道路下邊坡。<br>災害規模：<br>1. 糖廓橋下游左岸邊坡土體滑動面積約 0.28 公頃，長約 400 公尺，寬約 70 公尺，平均深度約 1.5 公尺，滑動土體土方量約 42,000 立方公尺；堆積區長約 200 公尺，寬約 70 公尺，高約 3 公尺。<br>2. 中 104 道路上邊坡崩塌面積約 15 平方公尺，長約 5 公尺，寬約 3 公尺，平均深約 0.5 公尺，崩塌土方量約 7.5 立方公尺。<br>災損統計：草湖溪河道窄縮 10 公尺，護岸毀損約 80 公尺。 | | | | | | | | | |

| 二次災害可能性 | 經現場勘查結果，坡面上仍有大量的土石堆積，容易受颱風豪雨事件影響，再次造成土石下滑堆積河道，形成堰塞情形。 |
