## 屏東縣牡丹鄉四林村

### 一、災區基本資料

| 災害案件編號 | | 100 年南瑪都颱風-屏東牡丹-002 | | | |

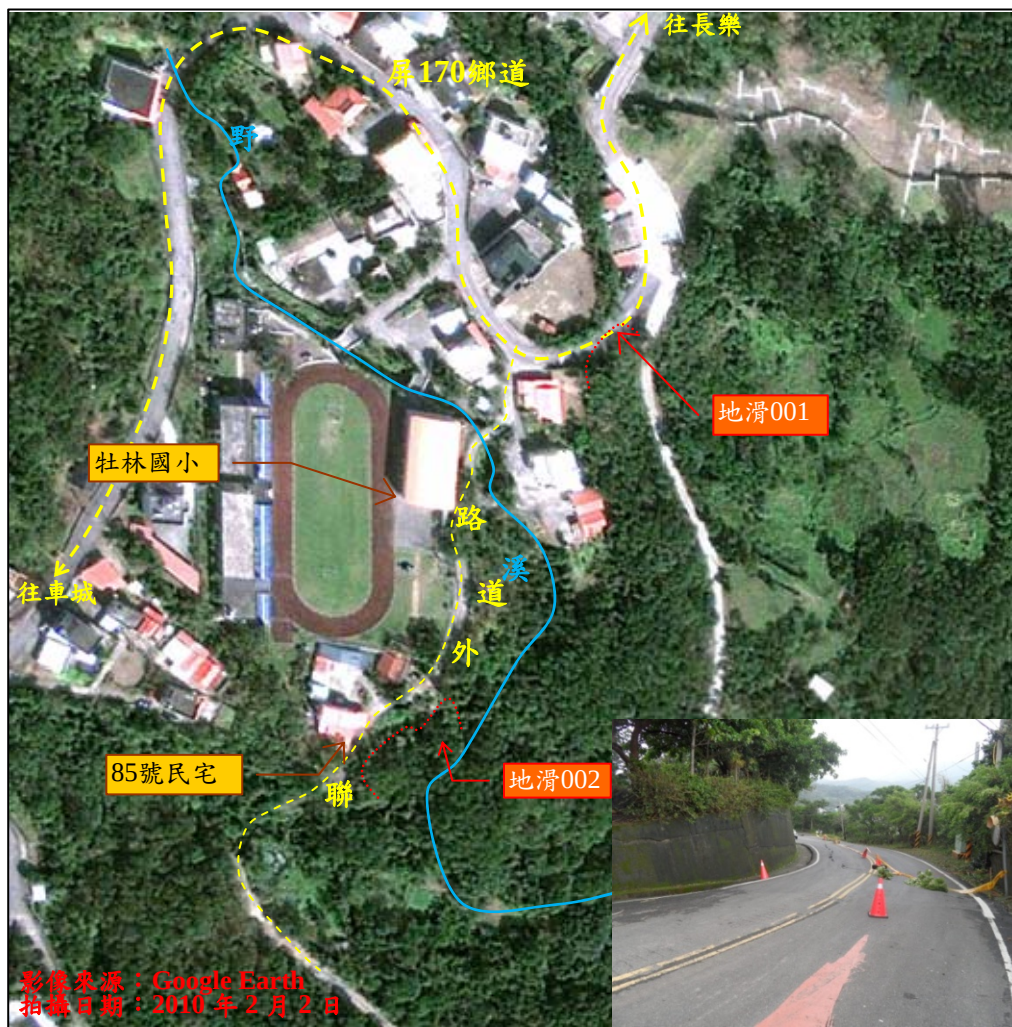
| 崩塌地臨時編號 | 屏東牡丹-005 | | | GPS<br>坐標 | TWD97 | X：230938 Y：2441752 | | | | |

| 崩塌區位 | 道路邊坡崩塌 | | | | | | | | | |
| 崩塌類型 | 山崩(地滑) | | | | | | | | | |
| 崩塌規模 | 長度 | 35m | 寬度 | 10m | 高度 | - | 崩塌深 | - | 崩塌面積 | - |

地滑處週邊為自然林。

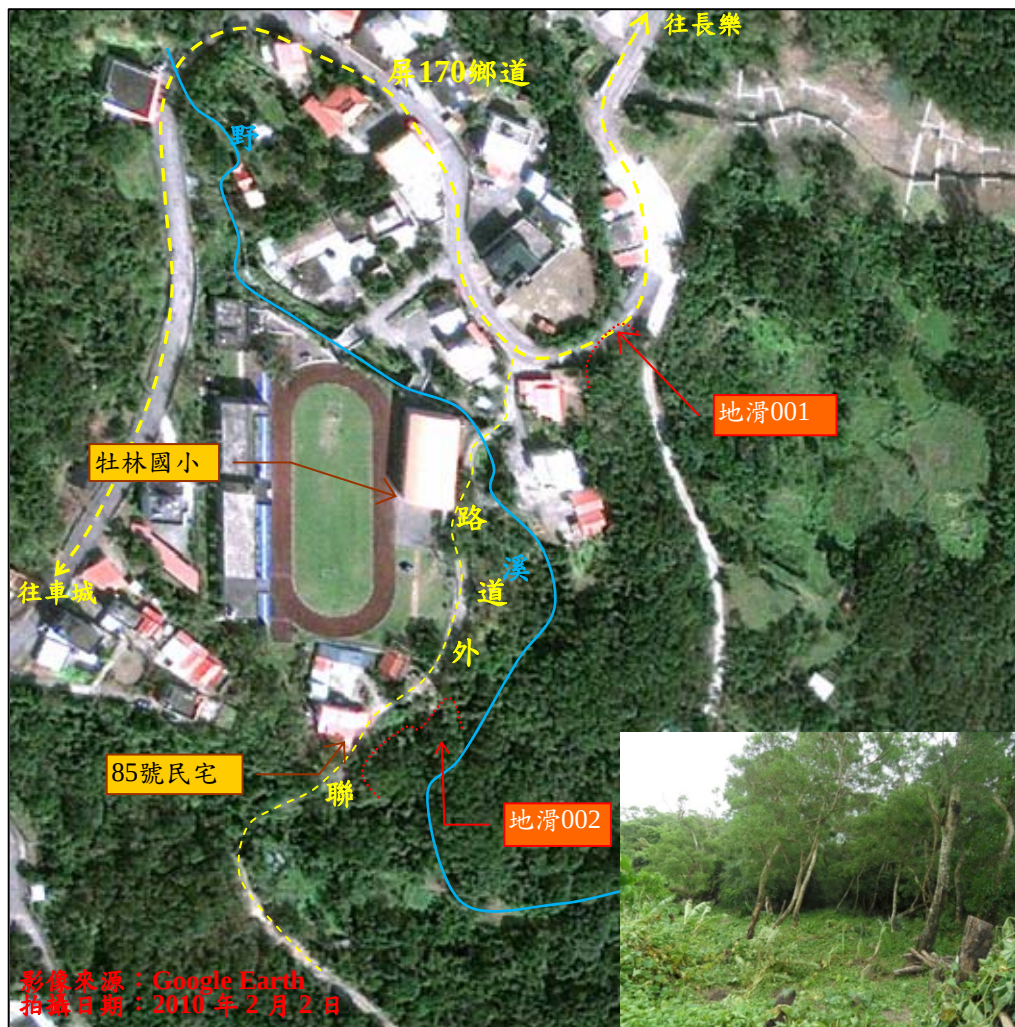
| 崩塌地臨時編號 | 屏東牡丹-006 | GPS<br>坐標 | TWD97 | X：230839 Y：2441588 |

| 崩塌區位 | 道路邊坡崩塌 | | | |
| 崩塌類型 | 山崩(地滑) | | | |
| 崩塌規模 | 長度 | 50m | 寬度 | 10m |

地滑處週邊為自然林。

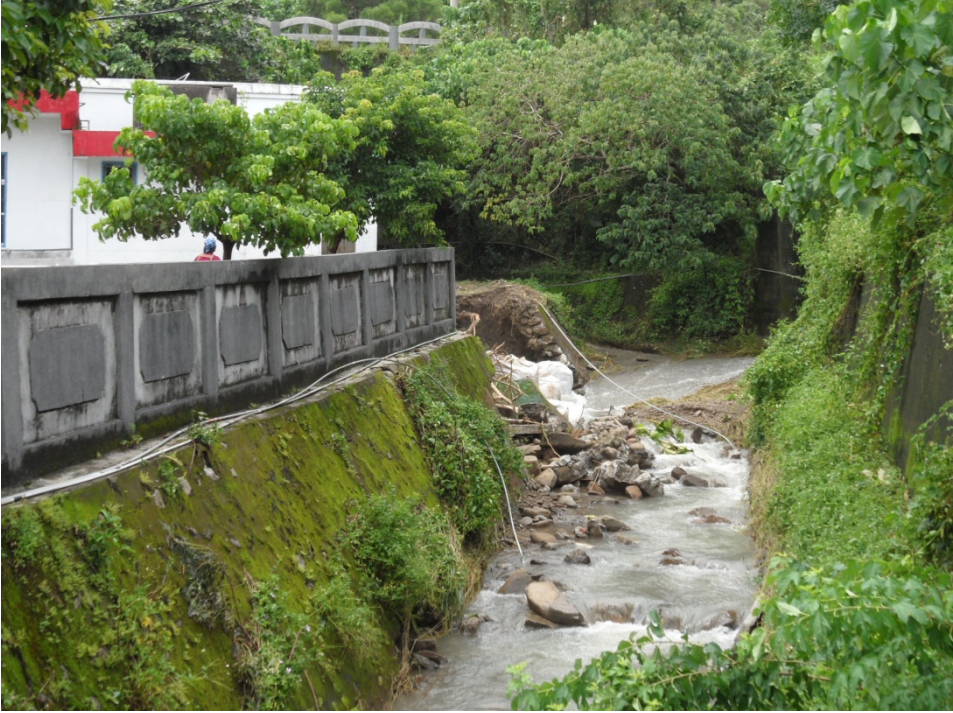
| 主要既有工程設施 | 牡丹國小旁野溪護岸。 |

| | <ol style="list-style-type: none"> <li>南瑪都颱風期間，於屏東縣牡丹鄉降下豐沛雨量，由檳榔雨量站統計顯示，本次累積降雨量達 743mm，最大降雨強度為 108.5mm/hr，野溪溪水暴漲，以致產生洪水冲刷災情。</li> <li>從地形地勢上分析，牡丹國小廚房旁護岸為野溪主流及支流交會處，故水流紊亂，暴漲溪水於彎道頂沖護岸，導致護岸遭洪水沖毀，地基淘刷。</li> </ol> |

| 毀損情況 | 護岸遭水流沖刷損壞。 |
