## 宜蘭縣南澳鄉東岳村

### 一、災區基本資料

| 災害案件編號 | | 100 年 1001 豪雨-宜蘭南澳-002 | | | |

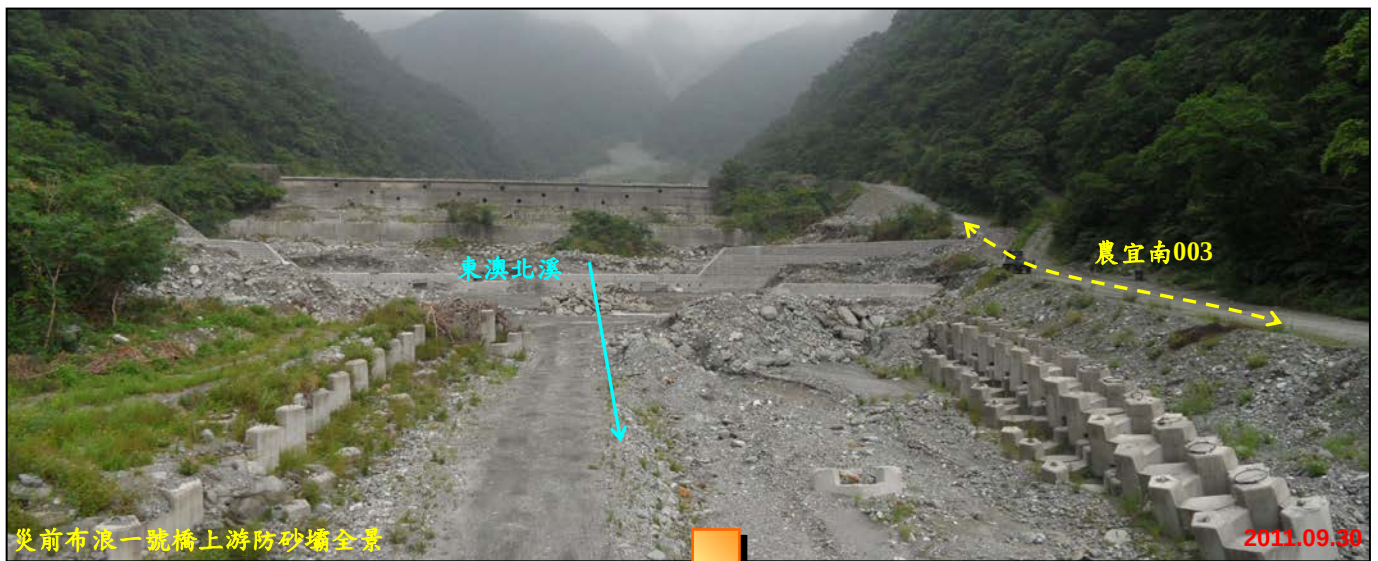
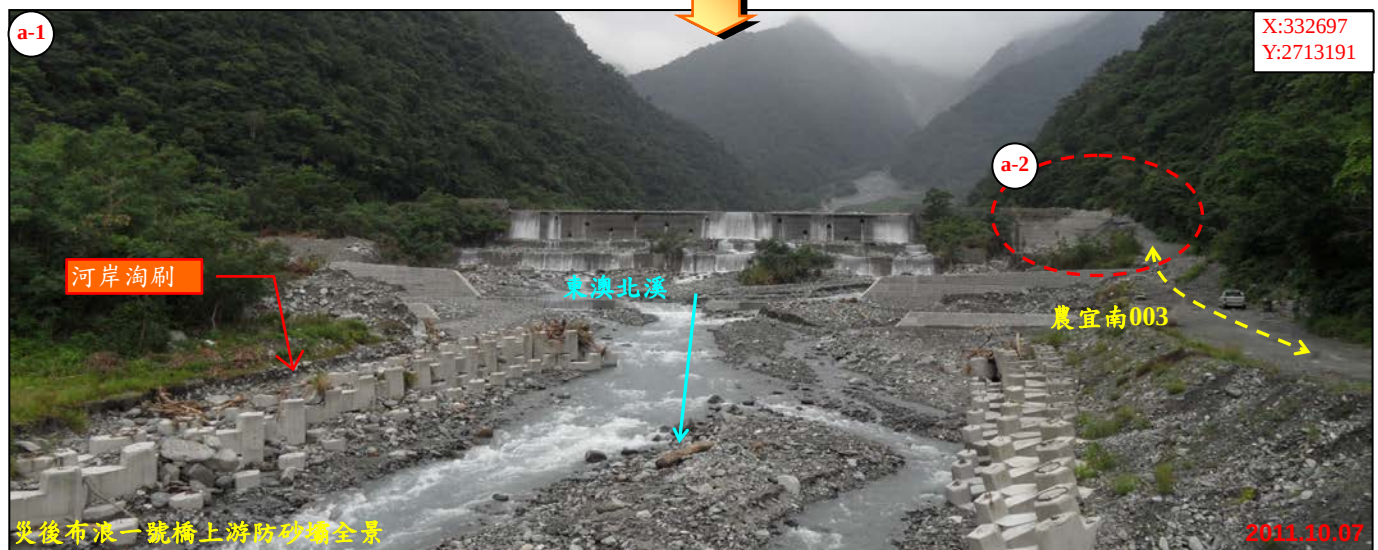
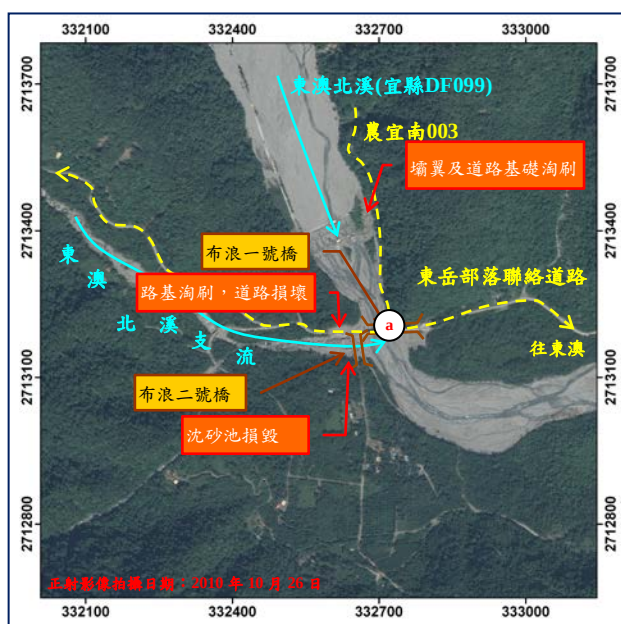
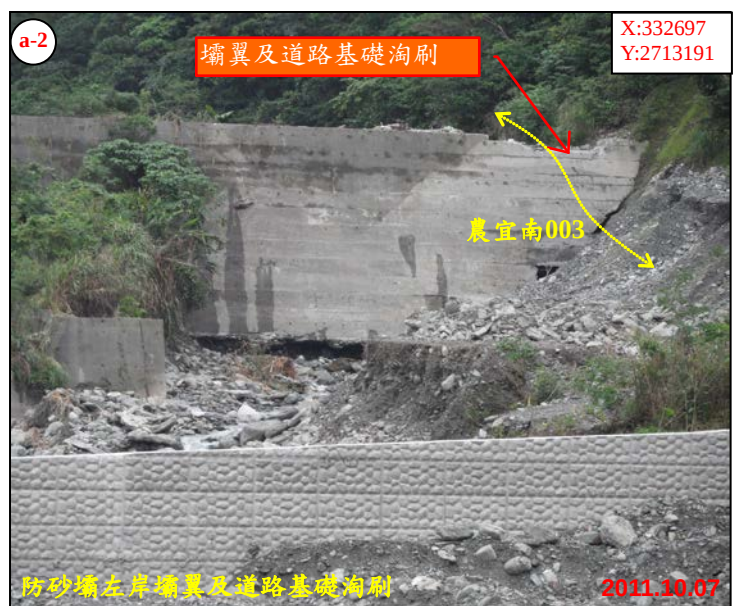
現況相片 (1/3)

| 災損類型與災情描述 | | 1. 奈格颱風環流加上東北季風的共伴效應，在宜蘭東澳地區降下超過 900mm 雨量，東澳北溪及其支流溪水暴漲，造成本次洪水災害。<br>2. 東澳北溪布浪一號橋上游防砂壩左岸壩翼及農宜南 003 道路基礎受水流淘刷，右岸灘地亦有受水流淘刷。<br>3. 東澳北溪支流布浪二號橋上游沈砂池，及右岸東岳部落聯絡道路基礎均受水流淘刷損毀，施工中的固床工遭土石淤埋。 | | | | | | | | | | | |

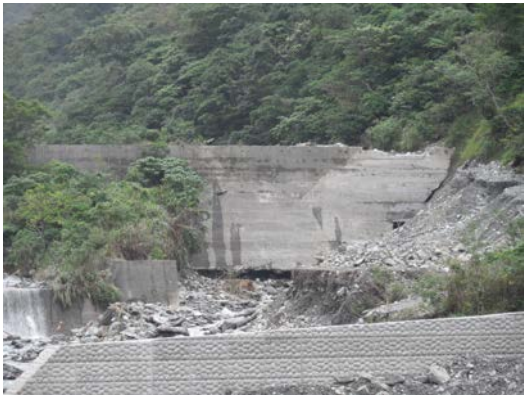
| | 布浪一號橋上游固床工 | 布浪一號橋上游防砂壩 | |

| 既有工程設施損壞情形 | | 1. 布浪一號橋上游防砂壩左岸壩翼淘刷。<br>2. 布浪二號橋上游沉砂池受水流淘刷損毀。 | | | | | | | | | | | |

| 損毀情況 | | 布浪一號橋上游防砂壩左岸壩翼基礎淘刷。<br>布浪二號橋上游沉砂池基礎淘刷。 | |
