## 台南市楠西區照興里

| 災害案件編號 | | 105 年其他-台南楠西-001 | | |
| 災害類型 | | 土石流 | | |

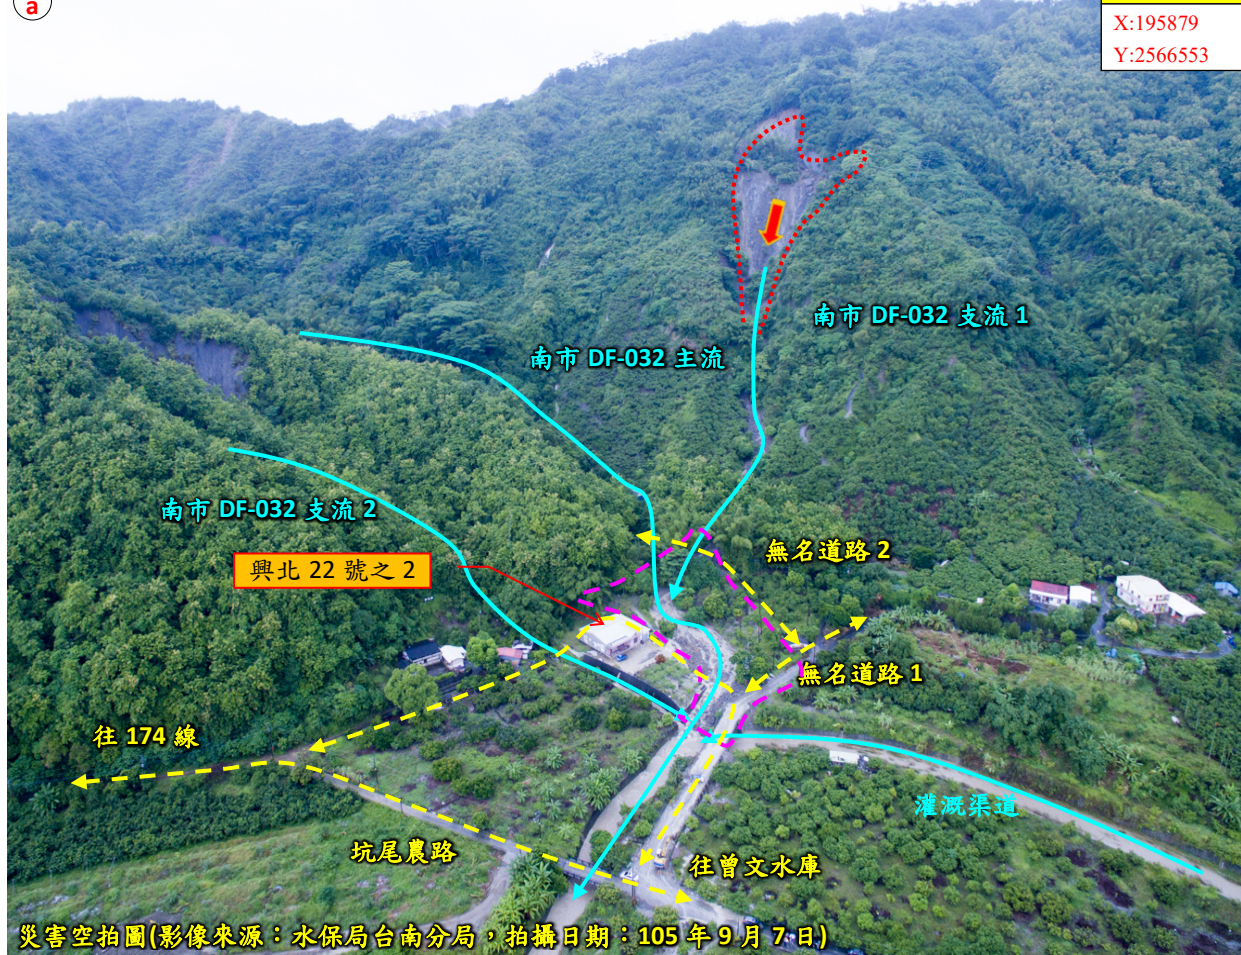
a

方位角 270 度

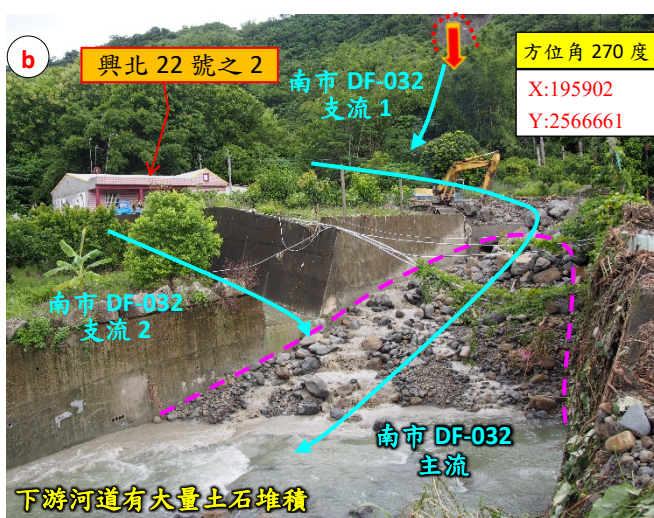
b

下游河道有大量土石堆積

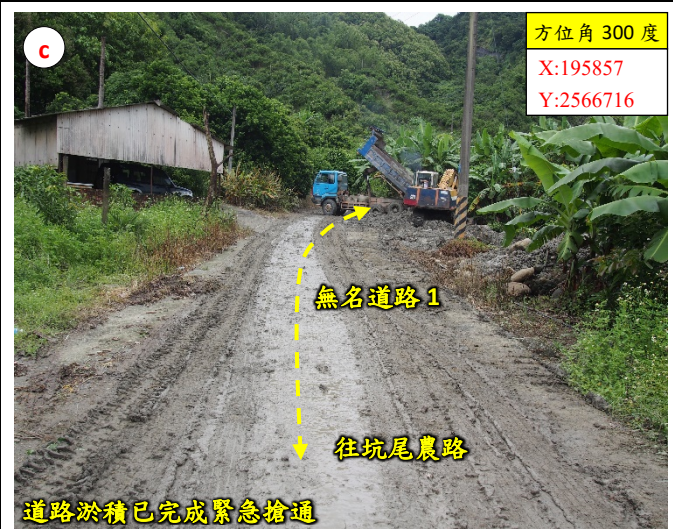
c

道路淤積已完成緊急搶通
