## 宜蘭縣大同鄉樂水村

| 災害案件編號 | | 100 年 1001 豪雨-宜蘭大同-003 | | | |
| 災區行政區域 | | 宜蘭縣大同鄉樂水村 | | | |
| 受災地點 | 地標：宜 51 鄉道 6k 及 8k | | GPS<br>坐標 | TWD97 | X：303765 Y：2723392 |

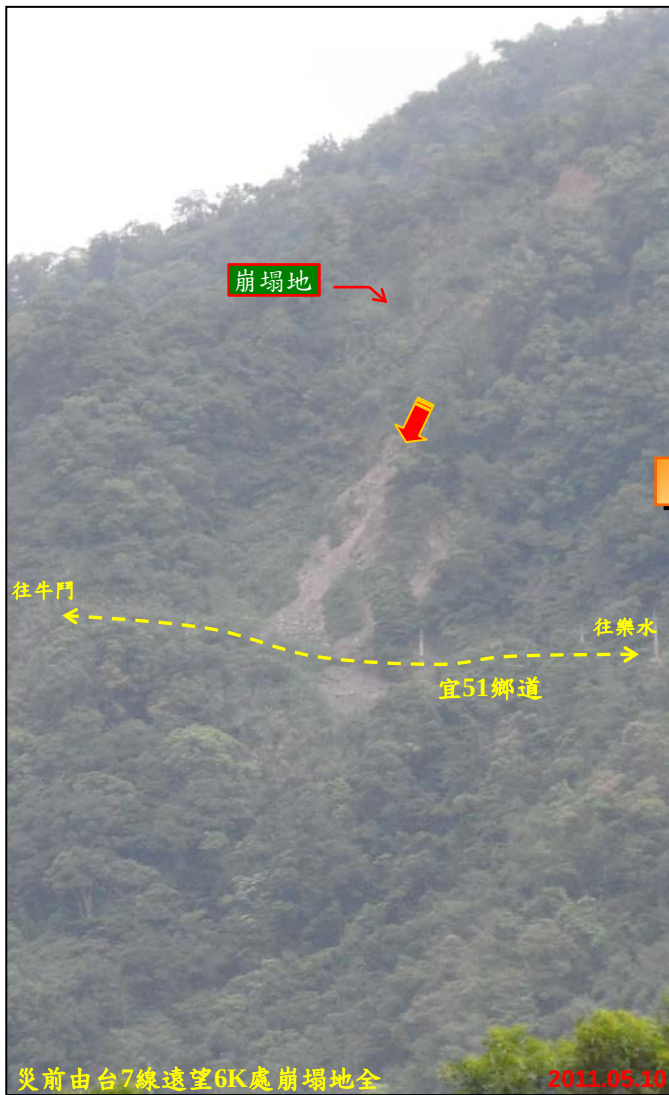
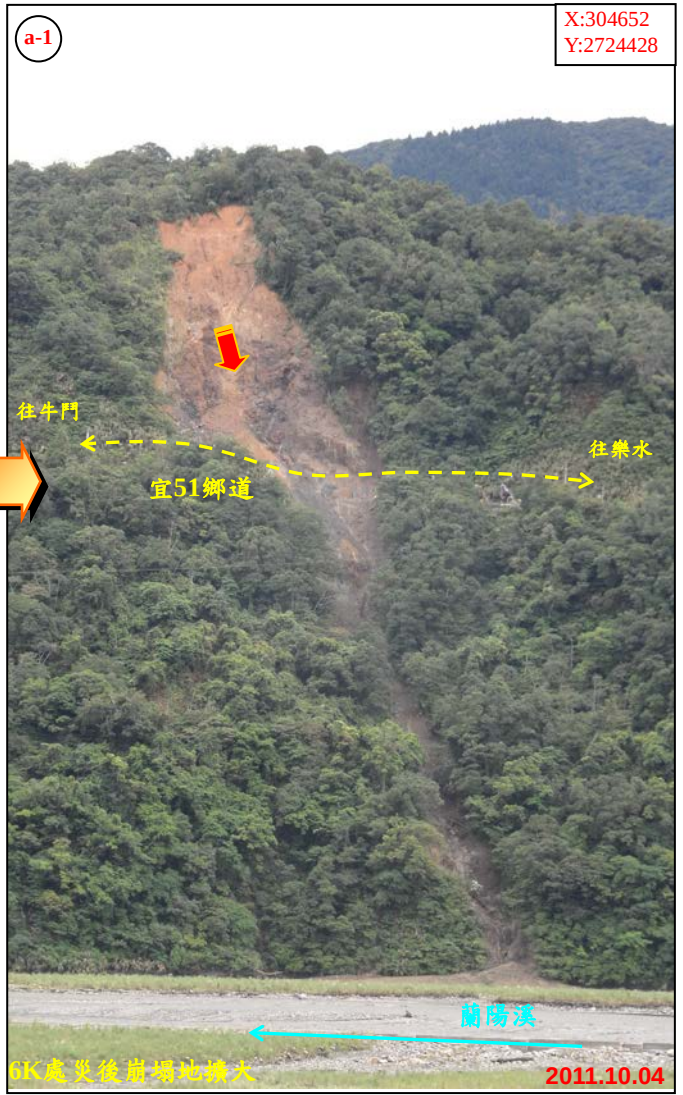
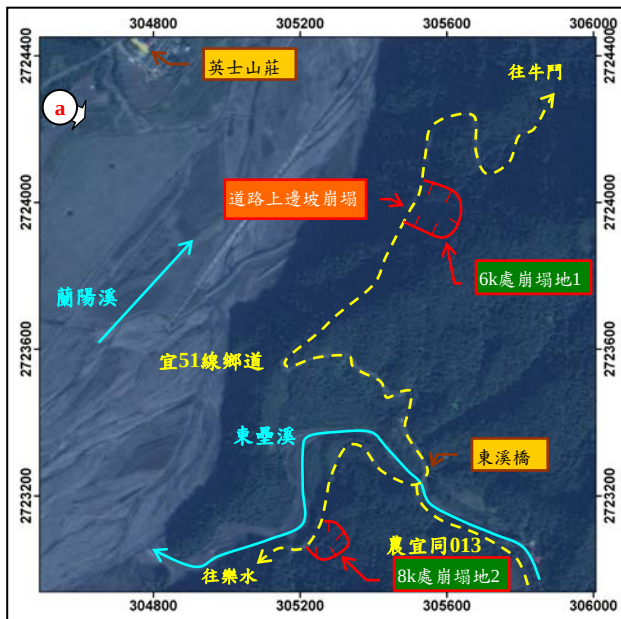
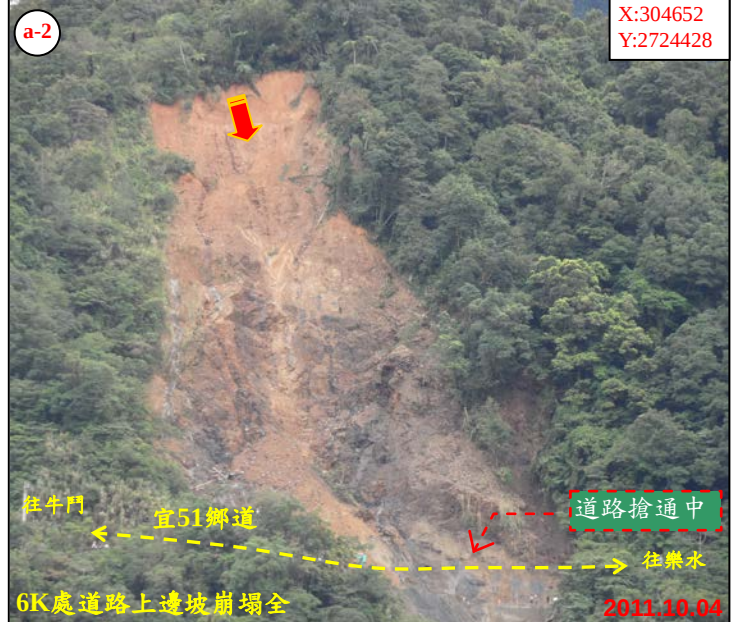
現況相片 (1/3)

| 災損類型與災情描述 | | 奈格颱風環流加上東北季風的共伴效應，在宜蘭地區降下豪雨，2天內在牛鬥地區降下超過400mm雨量，造成宜51線鄉道6k及8k處山坡地發生道路上邊坡崩塌，崩落土石堆積道路阻斷交通，擋土牆、道路護欄及電線桿均遭土石撞擊受損。 | | | | | | | | | |

| 即時處置情況 | | 1. 大同鄉公所派遣機具清除道路堆積土石。<br>2. 台電派員修復電力設施。 | | | | | | | | | |

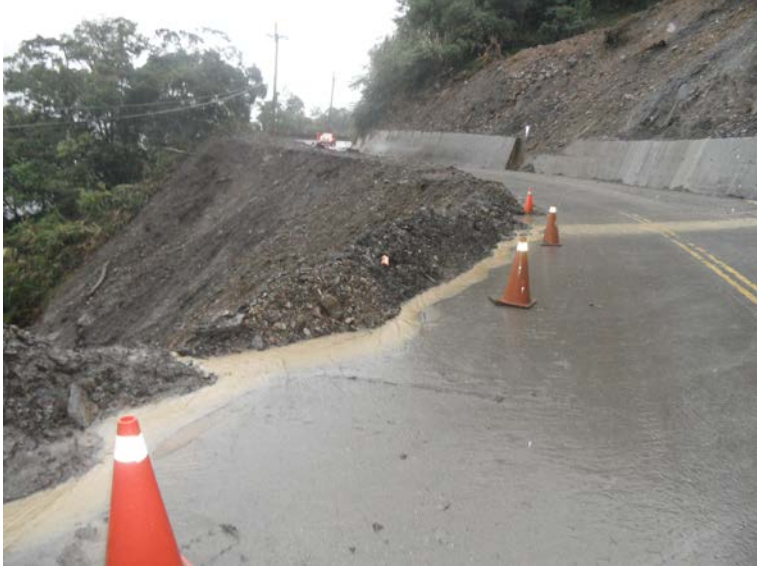
| 主要既有工程設施現況相片 | <p data-bbox="550 943 1144 981">道路上邊坡擋土牆、道路護欄設施損壞</p> | |
| 損毀情況 | 擋土牆損壞，道路護欄損壞。 | |
