# 104 年蘇迪勒颱風重大土砂災例摘要報告

## 104 年蘇迪勒颱風

## 新 北 市—新店區廣興里

### 104 年蘇迪勒颱風-新北新店-013

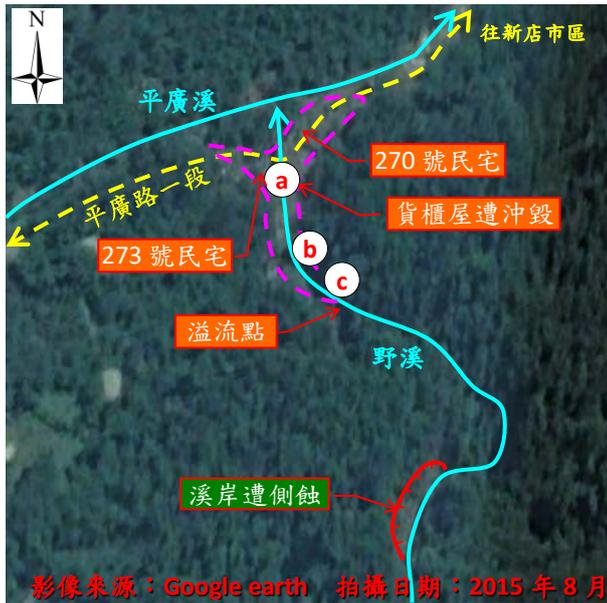
影像來源：Google earth 拍攝日期：2015 年 8 月

- ✓ 災情描述：蘇迪勒颱風期間，新北市新店地區降下超大豪雨，造成平廣路一段 273 號旁野溪發生土石流，沖毀該戶民宅一處倉庫，並間接波及下方之 270 號民宅。
- ✓ 災害規模：土砂堆積區域長約 100 公尺，寬約 20 公尺，面積約 2,000 平方公尺，堆積土方量約 3,000 立方公尺。
- ✓ 災損統計：民宅 2 戶

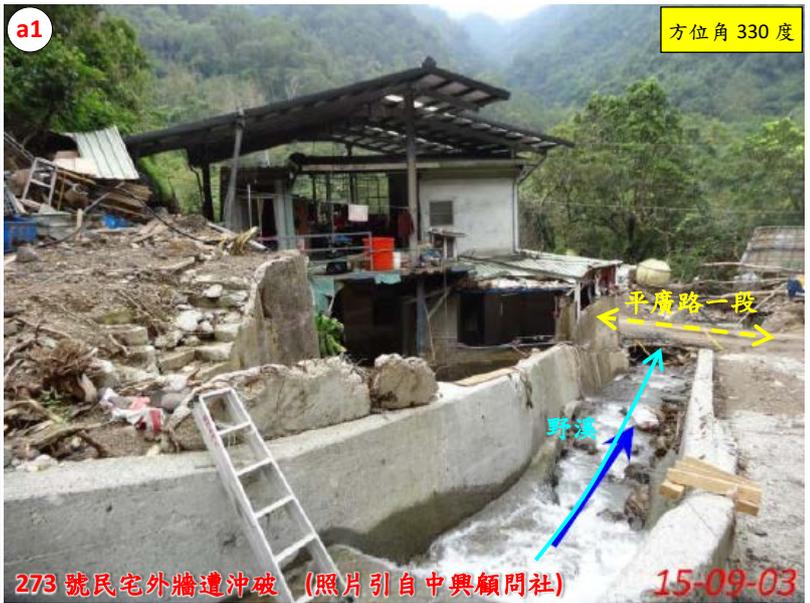
273 號民宅外牆遭沖破 (照片引自中興顧問社) 15-09-03

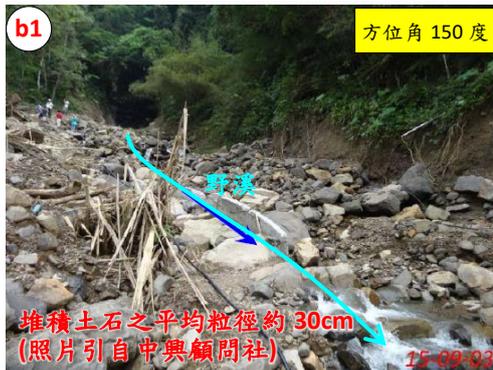
堆積土石之平均粒徑約 30cm (照片引自中興顧問社) 15-09-03

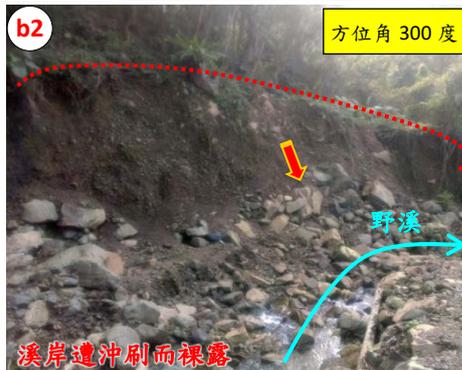
溪岸遭沖刷而裸露

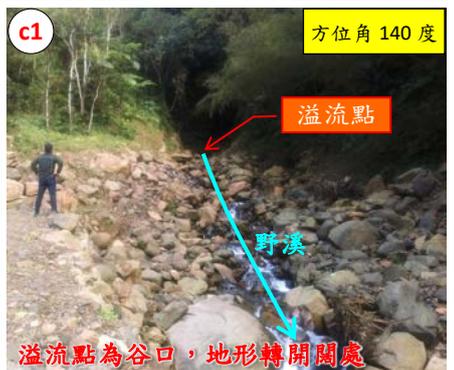
溢流點為谷口，地形轉開闊處
