## 高雄市茂林區茂林里

### 一、災區基本資料

| 災害案件編號 | | 108 年其他-高雄茂林-001 | | | |

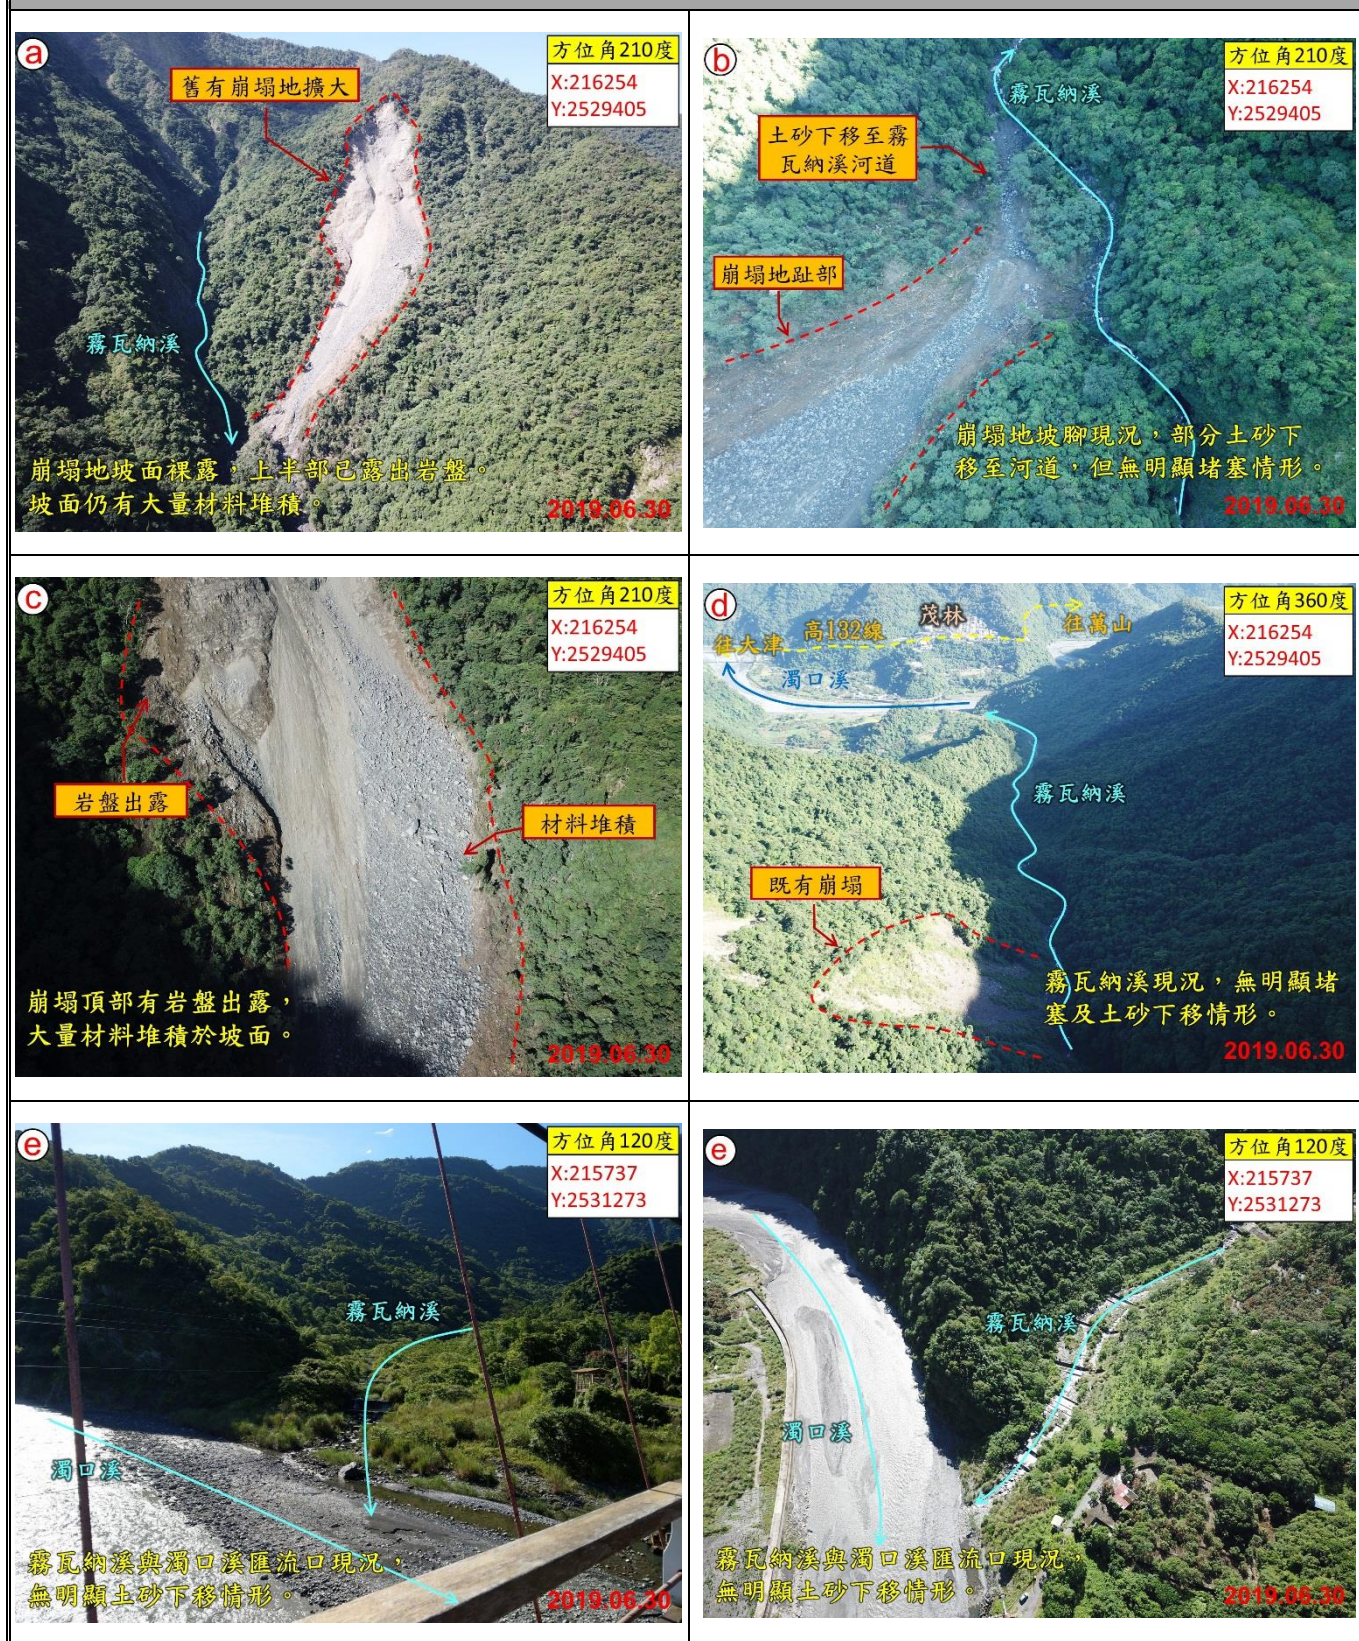
現況照片(UAV)

| 現況描述紀錄 | | 1. 現況描述：近日降雨影響，高雄市茂林區霧瓦納溪上游邊坡舊有崩塌地擴大，土石下移至霧瓦納溪河道。<br>2. 災害規模：崩塌面積約 4.9 公頃，崩塌坡面長約 450 公尺、寬約 100 公尺，平均深度約 5 公尺；堆積區面積約 2.8 公頃，長約 350 公尺，寬約 80 公尺，平均深度約 5 公尺，堆積土方量約 140,000 立方公尺。<br>3. 災損統計：無。 | | | | | | | | |

| 災害發生原因分析 | <p>降雨條件：本次災害發生時並無降雨。</p> <p>地質條件：災害發生區位地質屬潮州層，主要組成為板岩及硬頁岩。</p> <p>土地利用：崩塌區域為原始林，無明顯土地開發利用情形。</p> <p>綜合探討：崩塌地位於霧瓦納溪上游邊坡，該區地勢陡峭且有多處蝕溝，向源侵蝕活動旺盛，部分邊坡已侵蝕至風化岩層。由 2019 年 3 月航照圖判識，崩塌區域已有部分邊坡崩塌裸露。災害發生時雖無降雨情形，但本區近日常有降雨，土壤含水量較高。判斷此次崩塌為邊坡材料風化、土層含水量上升、野溪淘刷基腳等營力導致舊有崩塌地擴大，引發此次大面積崩塌。</p> |

| 二次災害可能性 | <p>經現場勘查結果，崩塌地頂部岩盤出露，坡面尚有大量土方材料堆積，評估仍有土砂下移之風險。崩塌地下方霧瓦納溪兩岸無保全對象，對生命財產損失無直接影響，唯野溪與濁口溪匯流口緊鄰茂林部落。建議現階段應持續觀測崩塌地變化及野溪土砂運移情形。</p> |
