南投縣埔里鎮蜈蚣里

| 災害案件編號 | | 106 年 0601 豪雨-南投埔里-001 | | |
| 災區行政區域 | | 南投縣埔里鎮蜈蚣里 | | |
| 溪流名稱 | | 土石流潛勢溪流投縣 DF065 | | |

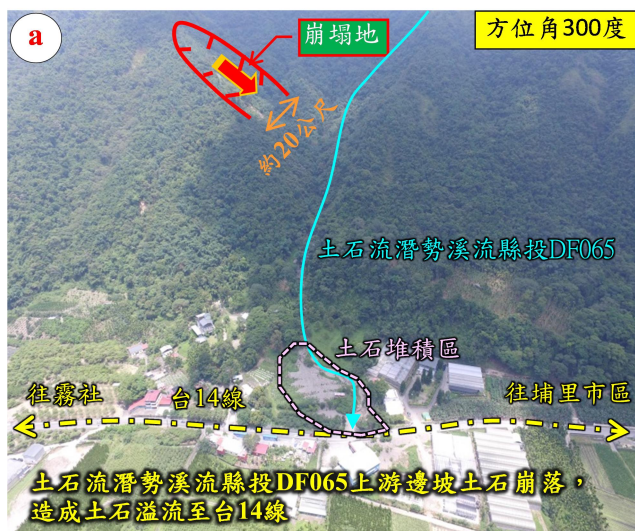
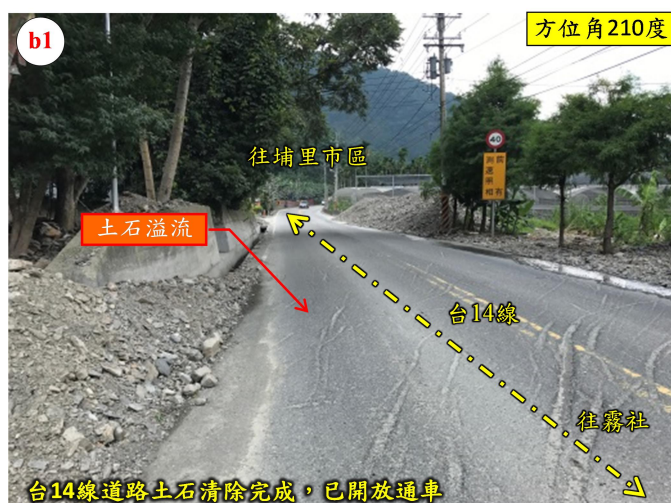
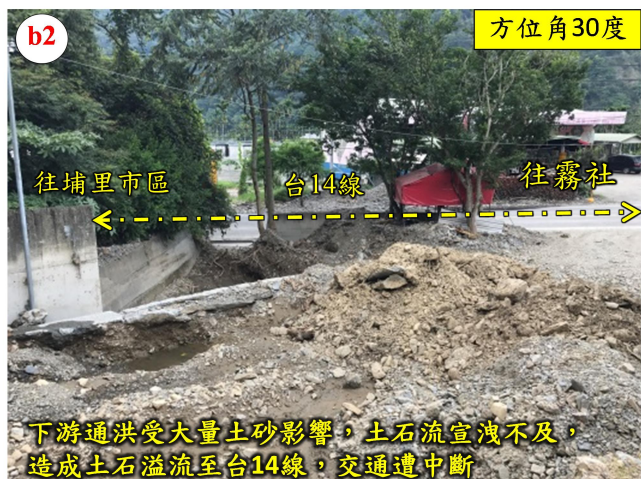
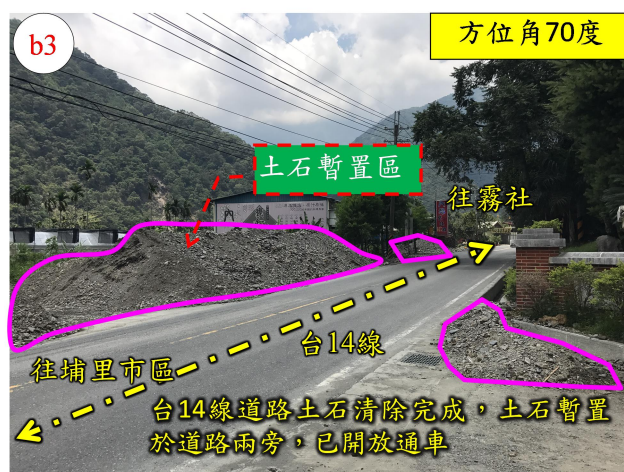
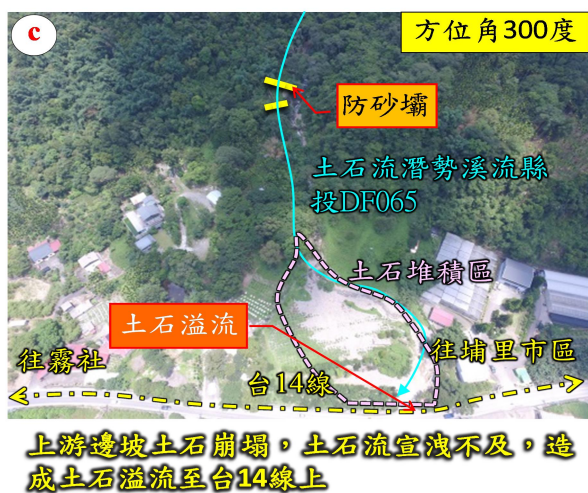
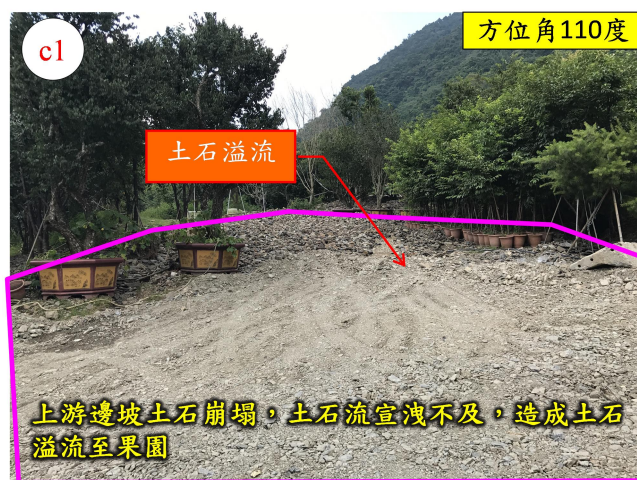
| 現況描述紀錄 | | 1. 現況描述：0601 豪雨期間，投縣 DF065 上游發生崩塌，導致大量土石，因下游通洪斷面不足，土石宣洩不及，造成土石溢流至台 14 線上。<br>2. 災害規模：1. 崩塌長約 125 公尺，寬約 20 公尺，深約 1.5 公尺，面積 2,500 平方公尺。2. 土石堆積長約 90 公尺、寬約 50 公尺、深約 1.2 公尺，土石堆積面積 4,500 平方公尺，土方量約 5,400 立方公尺。<br>3. 災損統計：道路遭土石淹埋部分約 90 公尺。 | | | | | | | | | |

| 災害發生原因分析 | <p>降雨條件：本次災害災害發生時有效累積降雨量為 290mm，加上降雨延時長，為致災條件之一。</p> <p>地質條件：地質材料由砂岩及頁岩組成，從歷年衛星影像判釋成果，研判本崩塌塊體曾經滑動而下移，其地質條件對於邊坡穩定性較為不利。</p> <p>土地利用：土石流潛勢溪流溪岸沿線崩塌範圍無土地利用情形。</p> <p>綜合探討：觀察歷年衛星影像，本崩塌區應為舊崩塌地，崩塌之材料均為破碎岩塊，且因下游通洪斷面不足，土石宣洩不及，造成土石溢流至台 14 線上。</p> |

| 二次災害可能性 | <p>因土砂已堆積淤滿河道，造成通洪斷面不足，建議可針對野溪下游進行整治，擴大通洪斷面，可有效降低災害發生之可能性。</p> |
