## 宜蘭縣南澳鄉金洋村

| 災害案件編號 | | 103 年麥德姆颱風-宜蘭金洋-001 | | | |
| 災區行政區域 | | 宜蘭縣南澳鄉金洋村 | | | |
| 現勘日期 | | 103 年 08 月 01 日 | | | |

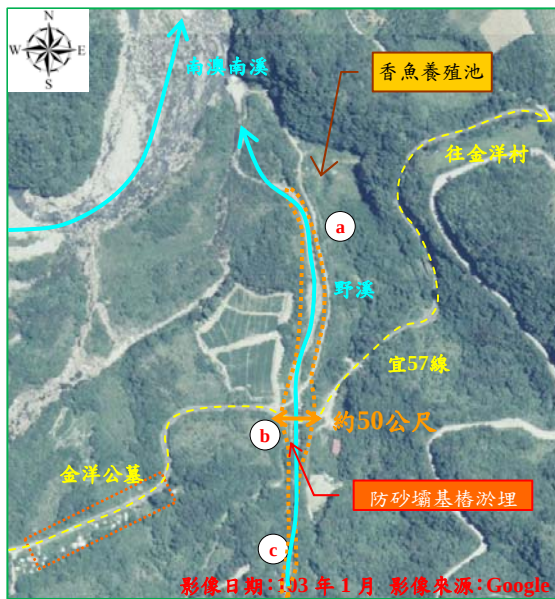
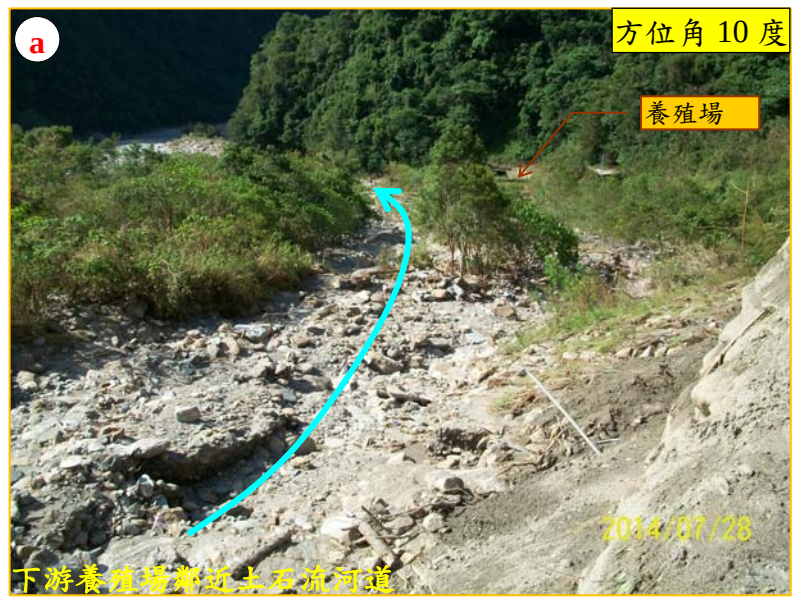
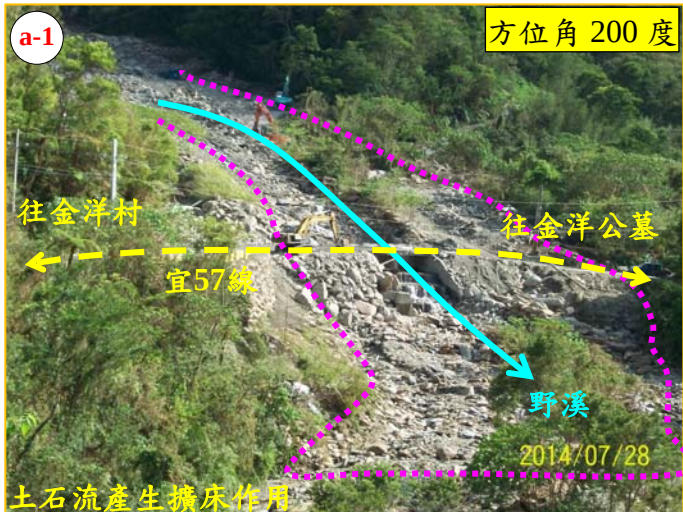
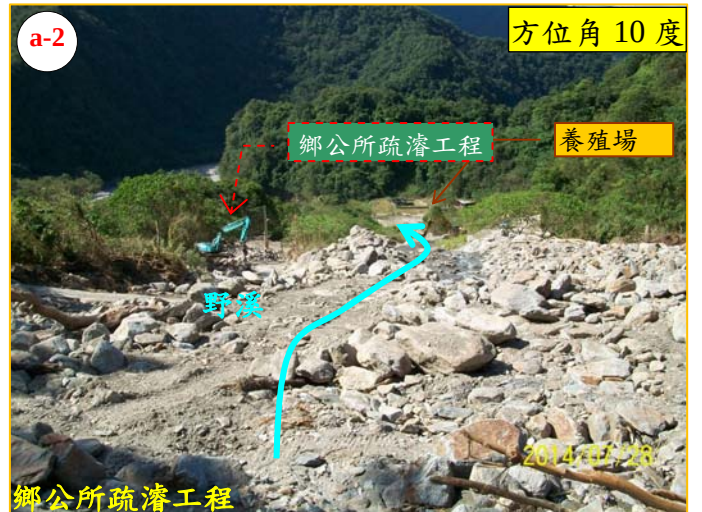
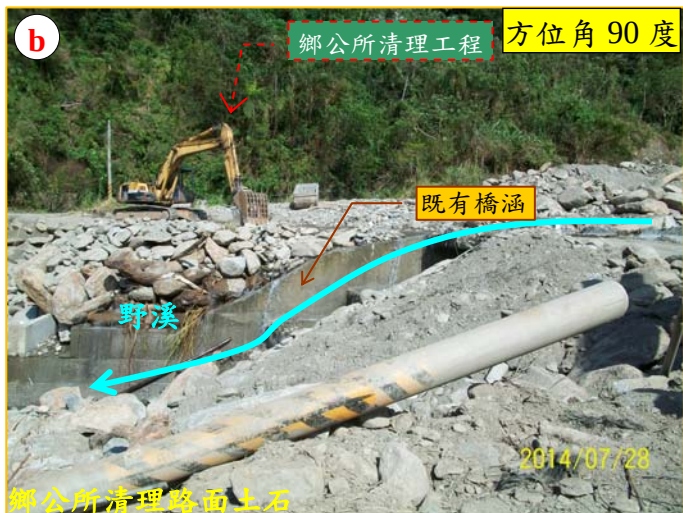
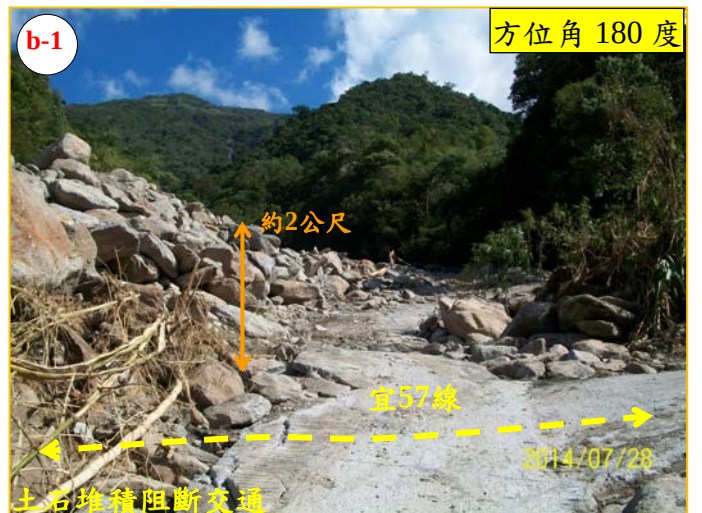
# 現況相片 (1/3)

| 災損類型與災情描述 | | <p>1. 災情描述：麥德姆颱風挾帶之受豪雨影響，金洋村往金洋公墓之產業道路旁野溪爆發土石流災情；上方崩塌山坡地與蘇拉颱風堆積河道之土石為致災料源，土石流沿河道沖毀上游水保局興建中防砂壩基樁。</p> <p>2. 災害規模：土砂堆積面積約 3200 平方公尺，堆積土方量約 6400 立方公尺。</p> <p>3. 災損統計：土石流沖毀水土保持局施工中防砂壩基樁；產業道路路面遭土砂掩埋約 20 公尺。</p> | | | | | | | | | |
| 既有工程設施損壞情形 | | 施工中防砂壩基樁遭土石淤埋。 | | | | | | | | | |

| 即時處置情況 | | 鄉公所派員緊急搶修道路與清理土石。 | | | | | | | | | |

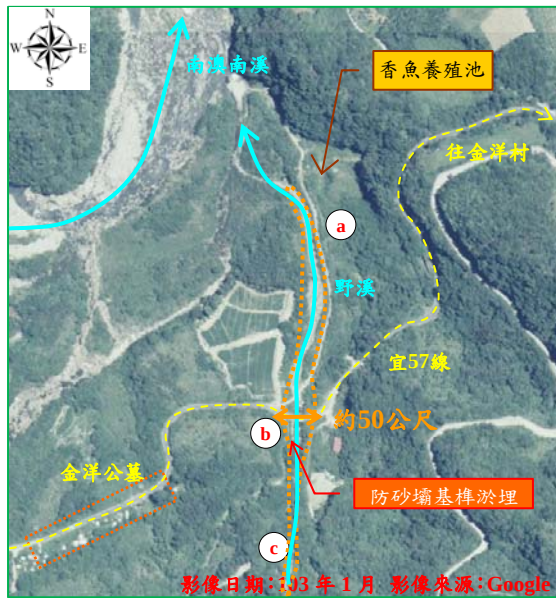
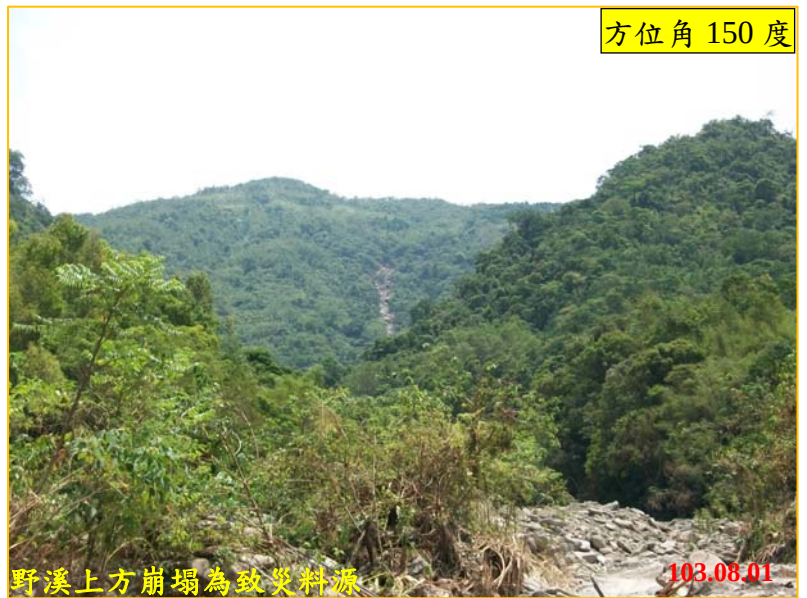
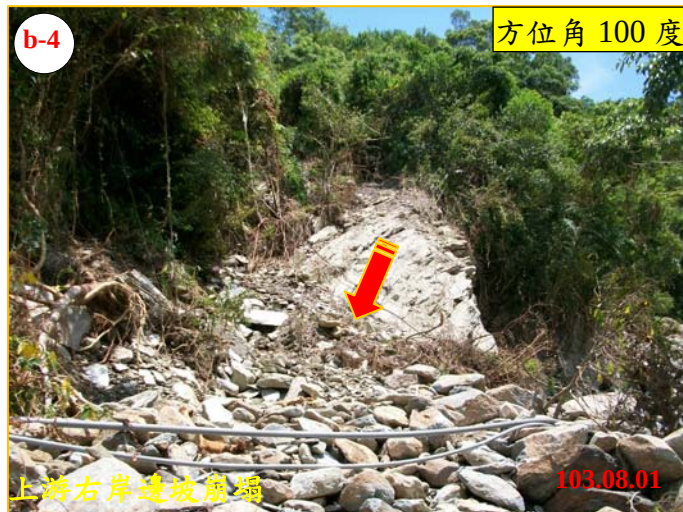
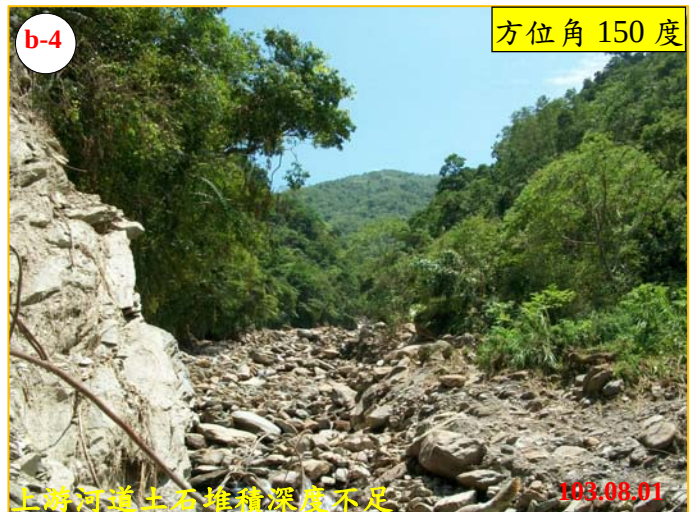
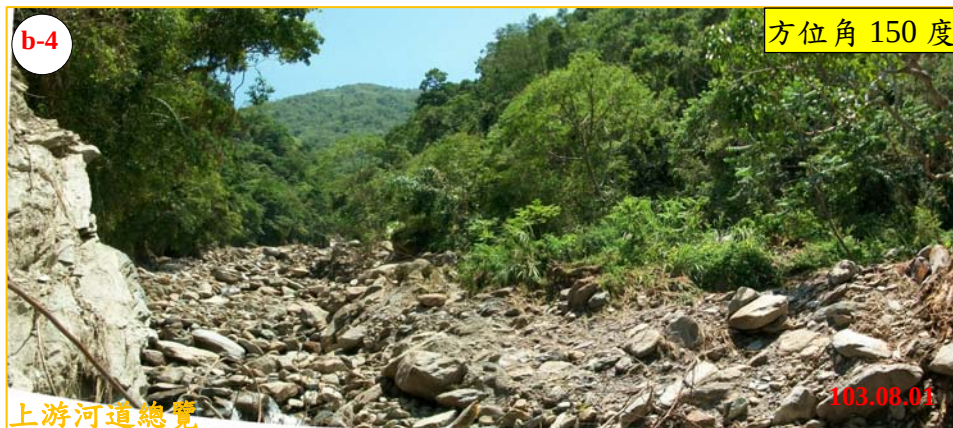
# 現況相片 (3/3)

| 災害發生原因分析 | <p><b>降雨條件：</b>本次降雨延時長達 29 小時，累積雨量達 189.5mm，為誘發土石流原因之一。</p> <p><b>地質條件：</b>本區地質屬大南澳片岩，以黑色片岩(雲母—石墨—石英片岩)為主，地質作用強烈，大部分岩體破碎。</p> <p><b>土地利用：</b>崩塌坡面為自然坡面，野溪下游處設置有香魚養殖場，附近坡面於蘇拉颱風已發生過土石災害，未執行永久性處理。</p> <p><b>綜合探討：</b>現況調查崩塌面上緣已有岩層裸露，為表土之淺層崩塌，且前期土石災害後之河道未完全清疏，造成排水不良。綜合災區環境的破碎地質及排水條件，受本次降雨影響誘發，使坡面崩塌擴大，加上河道豐富堆積物造成本次土石流災害。</p> |

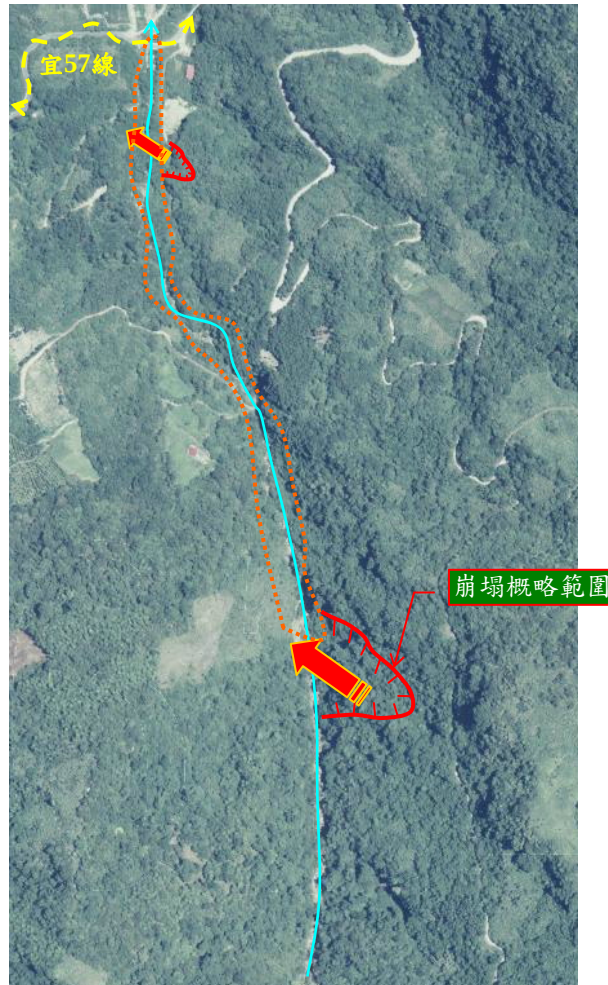
二次災害可能性

崩塌地已裸露，若遭遇颱風、地震、豪雨等情形，坡面崩塌仍可能再次因雨水沖蝕或地震外力影響擴大，崩落土石直接堆積於河道，具二次造成土石流災害潛勢。
