高雄市六龜區荖濃里

| 災害案件編號 | | 102 年蘇力颱風-高雄六龜-001 | | | |
| 溪流名稱 | | 頂荖濃溪(高市 DF097) | | | |

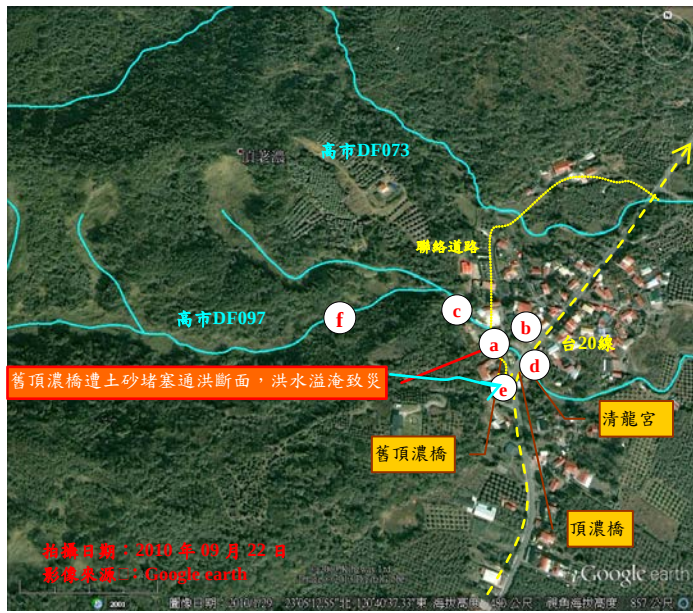
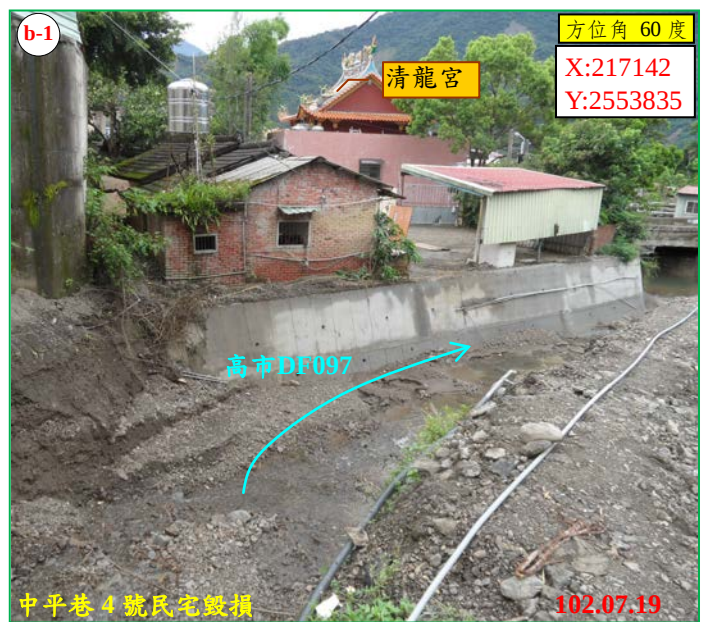
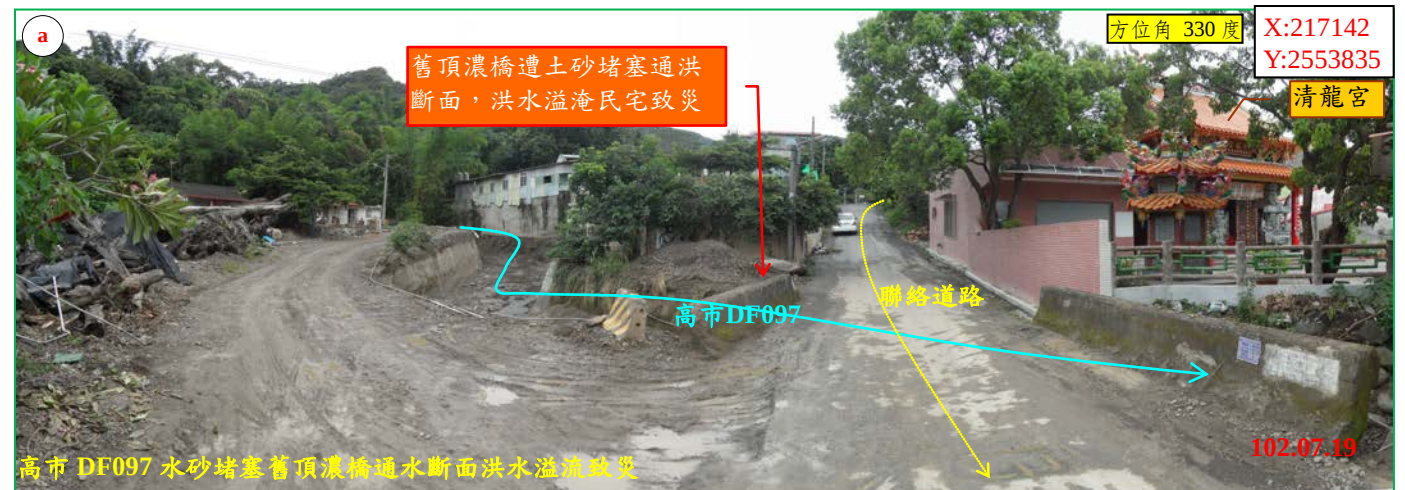
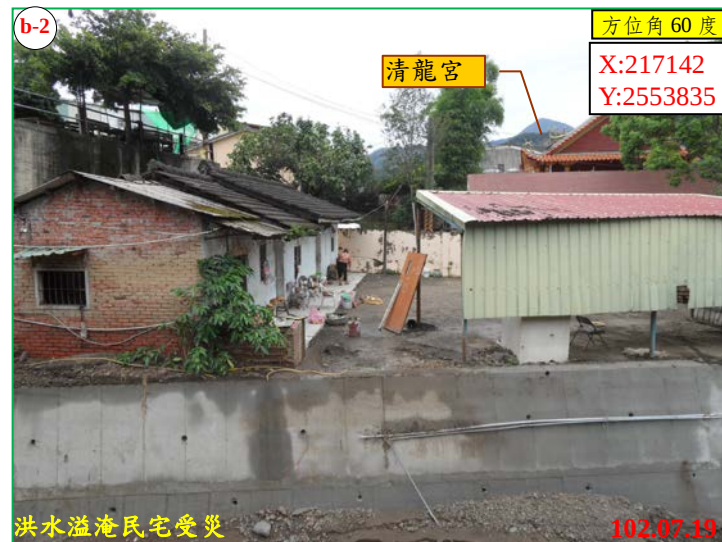
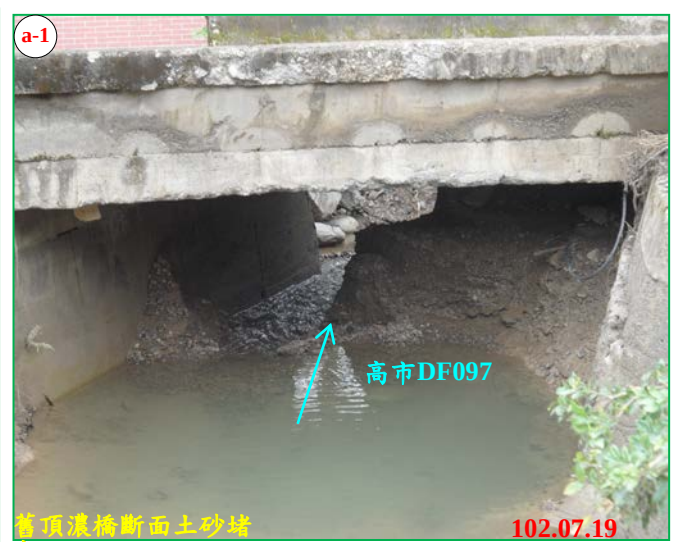
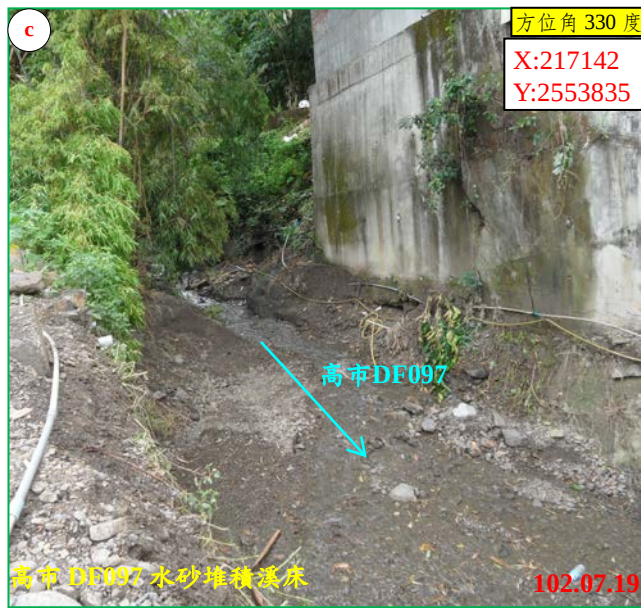
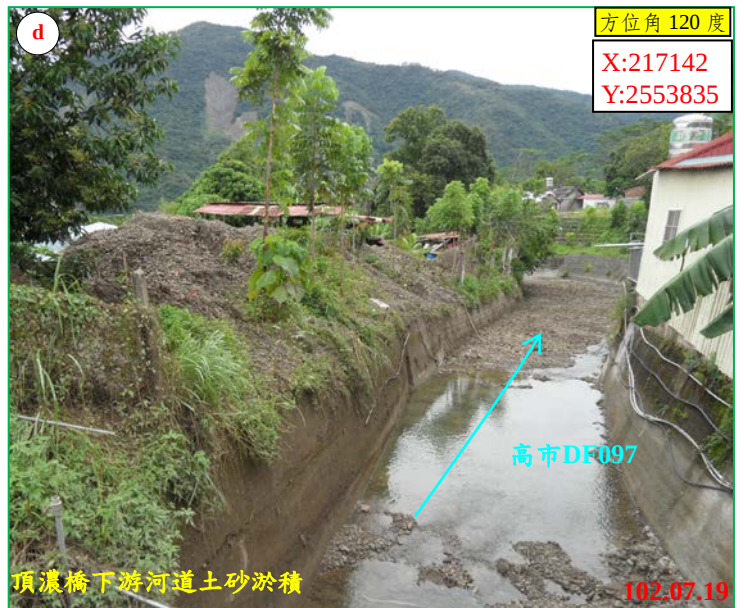
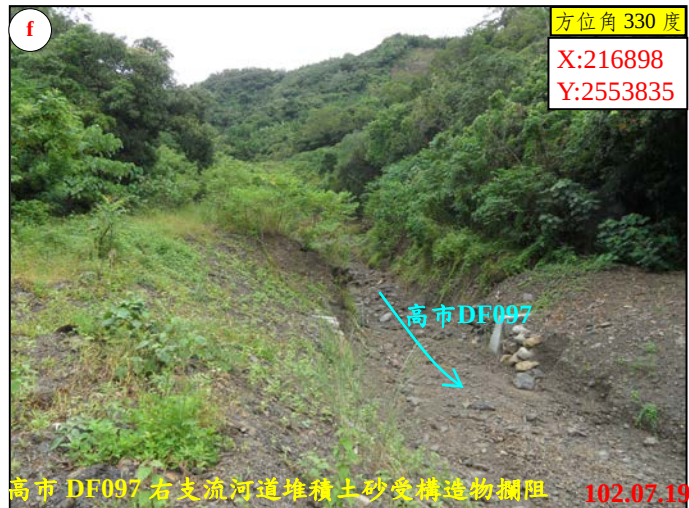
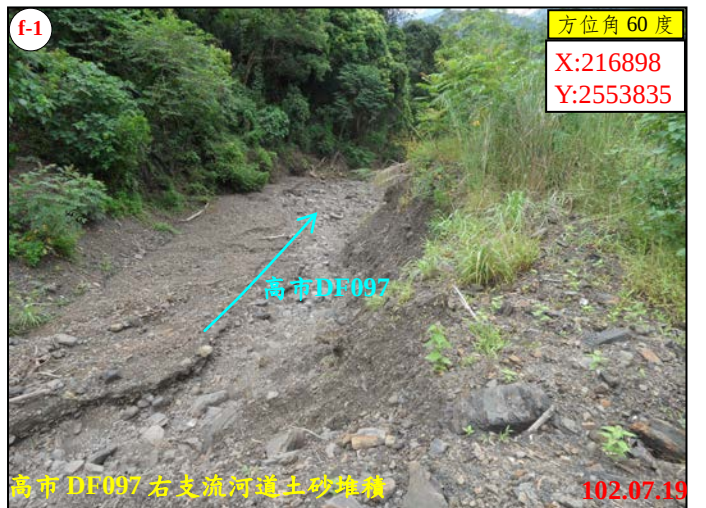
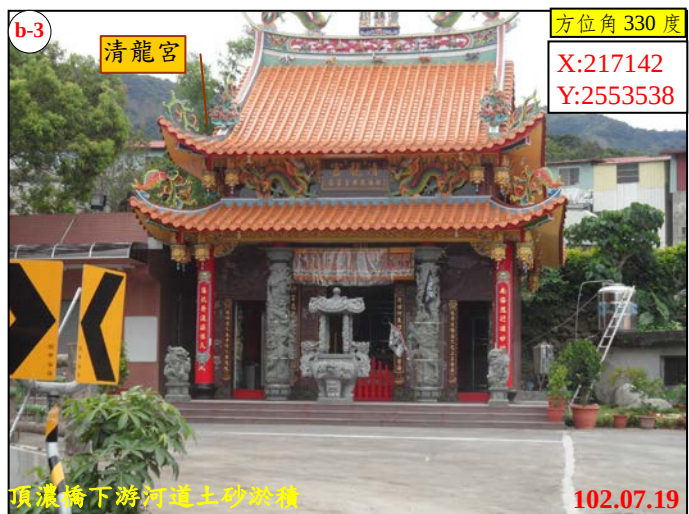
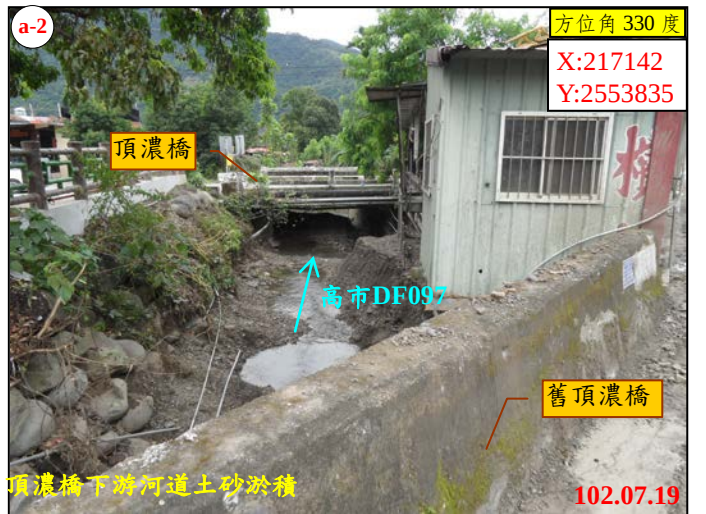
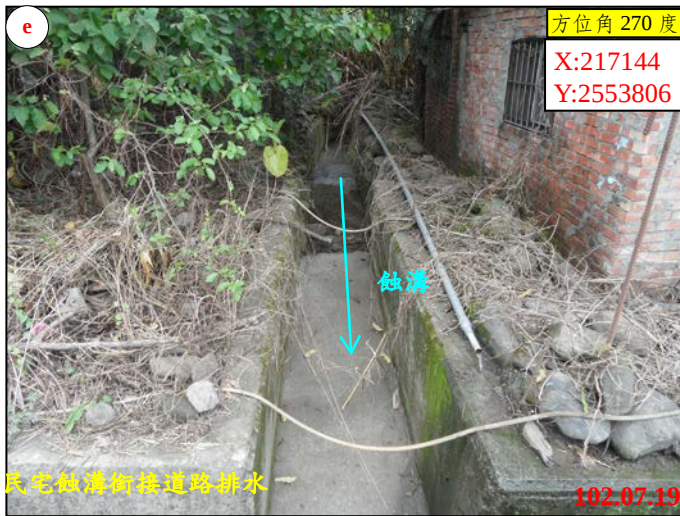
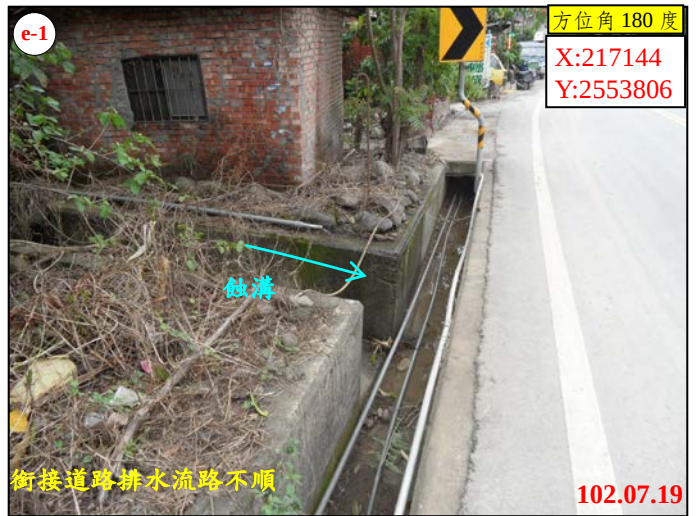
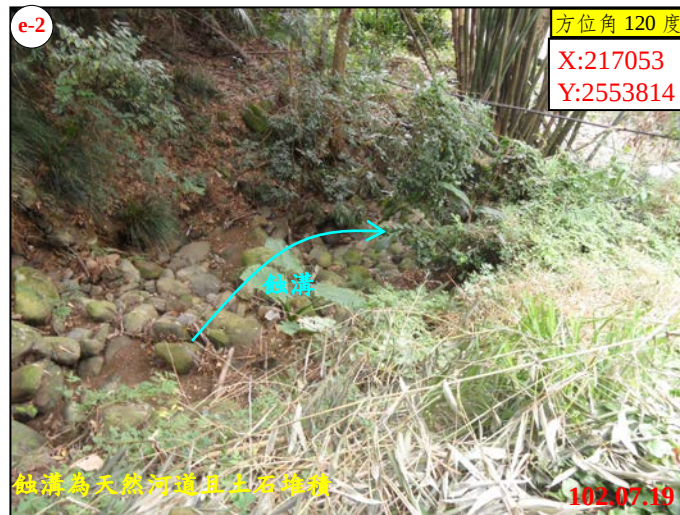
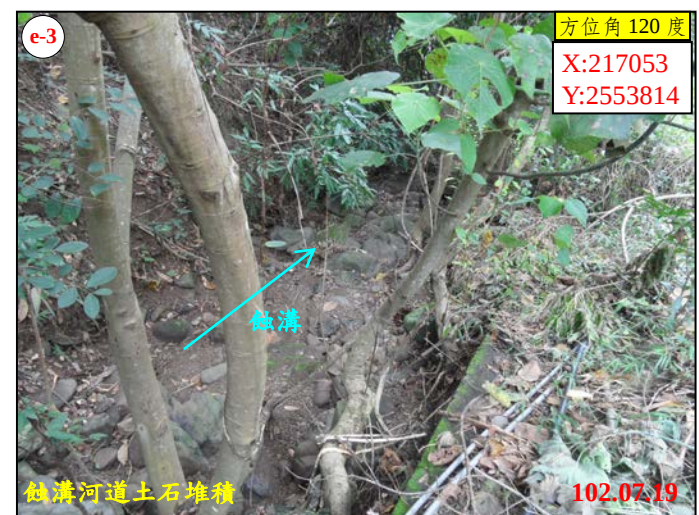
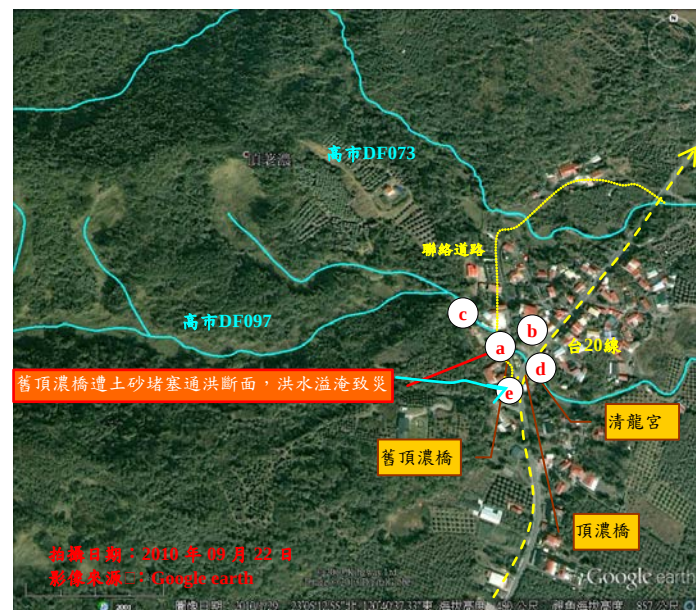
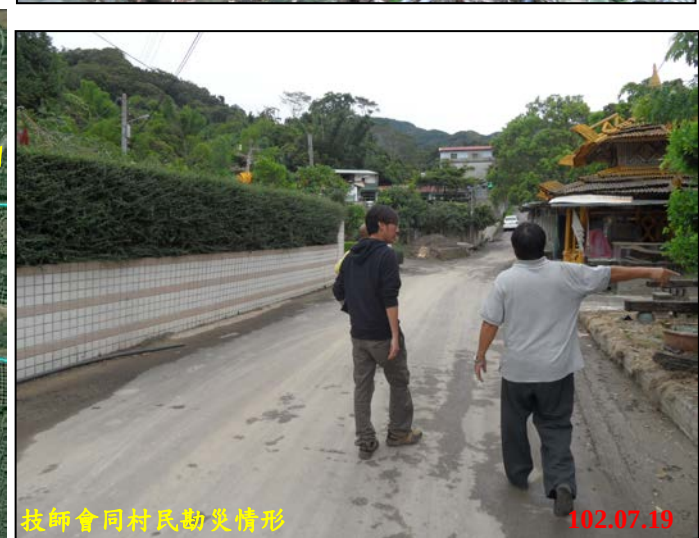
| 災損類型與災情描述 | | 1. 災因描述：蘇力颱風所挾帶之豪雨影響，造成台 20 線旁土石流潛勢溪流高市 DF097 發生洪水災情，溪床堆積土砂粒徑較小且均勻、水砂堵塞舊頂濃橋造成洪水溢流保全對象致災。<br>舊頂濃橋通洪斷面不足 1 公尺。溪床目視多為均勻土砂堆積。 | | | | | | | | | |
| | 公共設施 | 道路:台 22 線頂濃橋及聯絡道路舊頂濃橋等受土砂堵塞。 | | | | | | | | | |
| 既有工程設施損壞 | | 道路橋樑遭土砂堵塞。 | | | | | | | | | |

| 即時處置情況 | | 鄉公所辦理河道緊急清疏。 | | | | | | | | | |

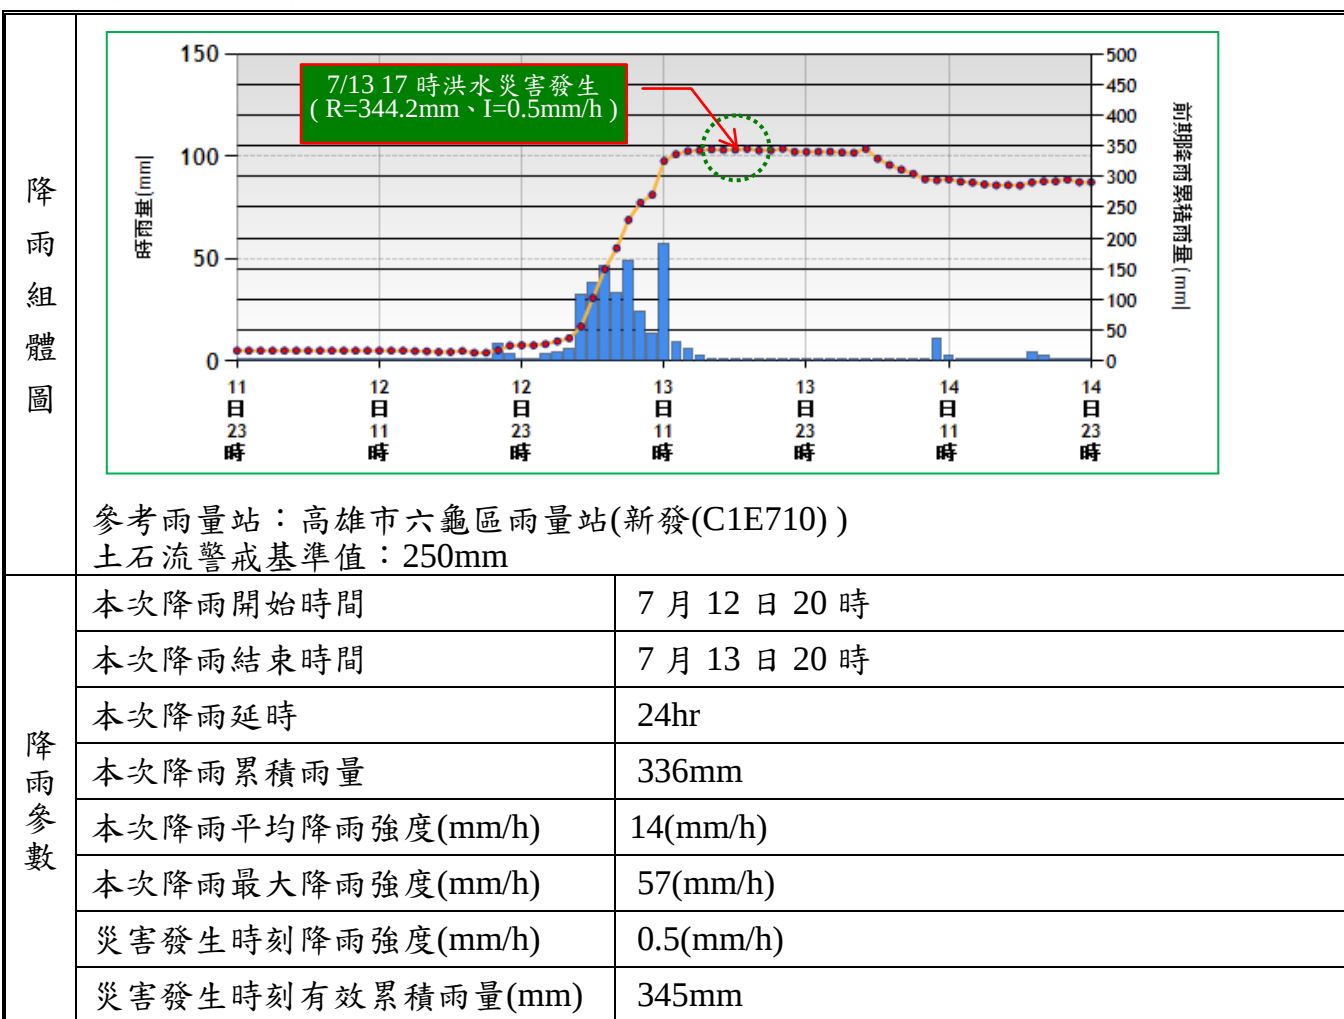
| 災害發生原因分析 | <p><b>降雨條件：</b>於 24 小時內總累積雨量達 336mm，由累積雨量組體圖得知，主要集中降雨的時間僅約 12 小時，屬短延時高強度之降雨型態。</p> <p><b>地形地質條件：</b>土石流潛勢溪流高市 DF097 集水區之坡面走向為西北向東南，平均坡度約 15%，集水區內地質分布有 3 種，由上游至下游分別為三峽及相當地層、臺地堆積、廬山層，皆屬於節理破碎的地質，因本次的強降雨將坡面破碎土砂輸送而下，造成河道大量土砂淤積。</p> <p><b>土地利用：</b>集水區多屬於山坡地範圍，部分集水區上游為林班地，區內無農用行為，僅下游有頂荖濃社區民宅居住。</p> <p><b>綜合探討：</b>經現地勘查，本次因坡地土砂輸送下游，堵塞原有河道通洪斷面，水砂下移流經聯絡道路(舊頂濃橋)及台 20 線(頂濃橋)，土砂堵塞橋涵，導致通洪斷面不足而造成洪水溢淹，民宅因而受災。</p> |

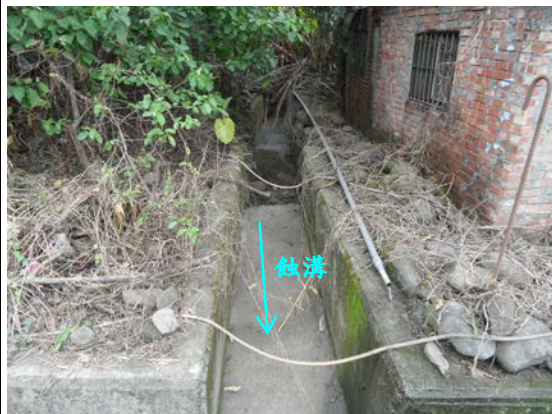
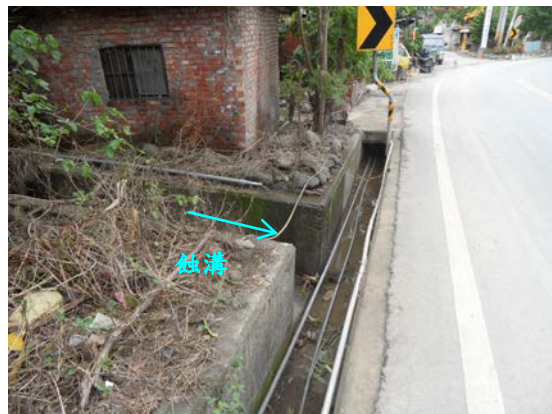
二次災害可能性

經現地調查，頂荖濃社區主要致災來源為頂荖濃溪(高市 DF097)，原河道排洪斷面常因土砂堆積造成通洪斷面不足，溪水過橋涵時易造成堵塞易淹，故仍有再次致災潛勢。另坡面蝕溝及道路排水問題，因保全民宅距離坡面蝕溝近，蝕溝現況未有任何工程治理，水流易亂溢漫流，至下游銜接省道台 20 線部分，蝕溝水流直接垂直流向匯入道路排水系統(如下照片)，若遭土砂堵塞，則易再次造成洪水溢淹致災。
