台東縣延平鄉紅葉村

一、災區基本資料

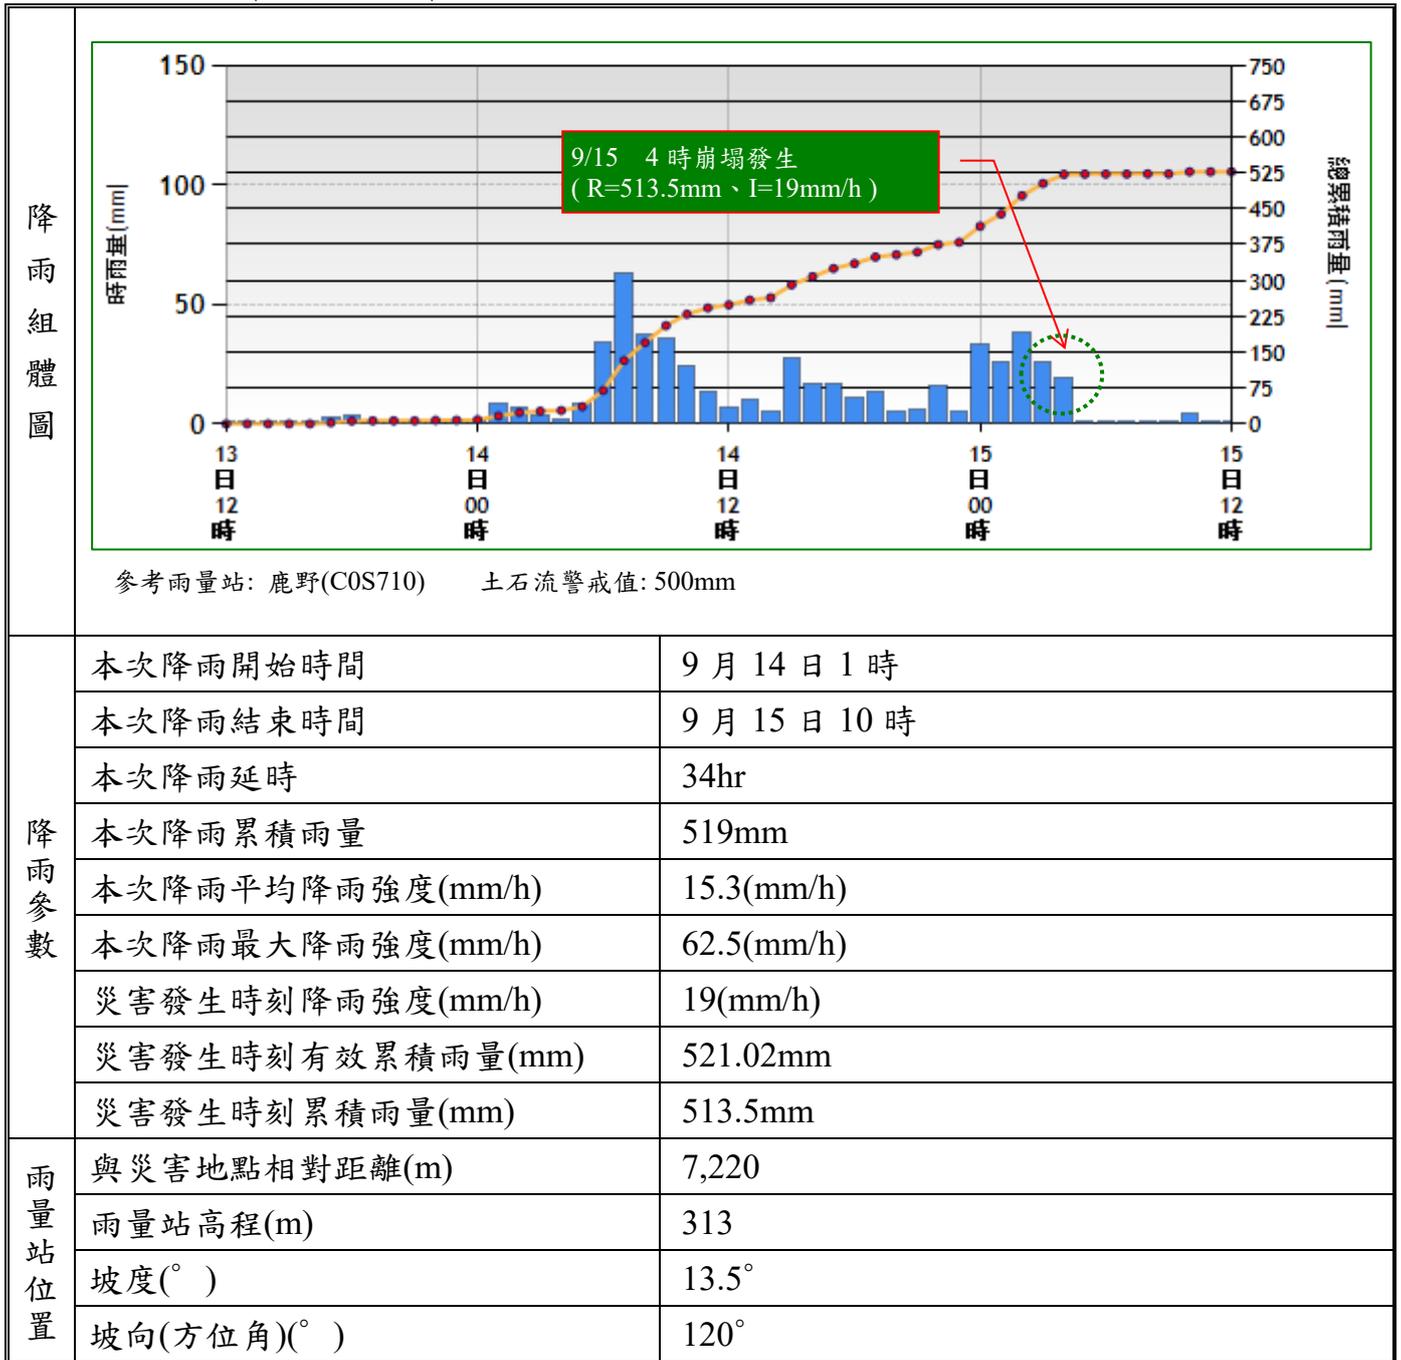
<p>災害發生原因分析</p>	<p>降雨條件：本次災害降雨延時達 34 小時，災害發生時有效累積雨量約 521mm，延時長且雨量大，為致災主因之一。</p> <p>地質條件：本崩塌地在地質上並無鄰近斷層或褶皺軸等特殊不利條件，惟板岩變質度略偏高，部分板岩之劈理面甚為光滑。</p> <p>土地利用：崩塌範圍內除有產業道路通過以外，近期疑有開墾種植作物之情形，惟範圍不明確。</p> <p>綜合探討：由崩塌前地形研判，北絲鬮溪及南側之蝕溝源頭均相當接近本次崩塌地之坡腳，故向源侵蝕作用造成本崩塌地失去穩定之可能性甚高，當邊坡穩定性下降至一定程度，又遭逢本次颱風帶來之降雨量，最終導致邊坡崩塌。</p>
<p>二次災害可能性</p>	<p>本次崩塌後，溪溝之長度已明顯向源頭方向加長，未來仍可能再重複相同機制，透過向源侵蝕作用引發更上方邊坡崩塌，一旦再崩塌，紅葉村仍然位於堆積區位，故仍有二次災害之可能性。</p>
