## 新竹縣尖石鄉秀巒村

| 災害案件編號 | | 105 年其他-新竹尖石-001 | | |
| 災害類型 | | 崩塌(山崩) | | |

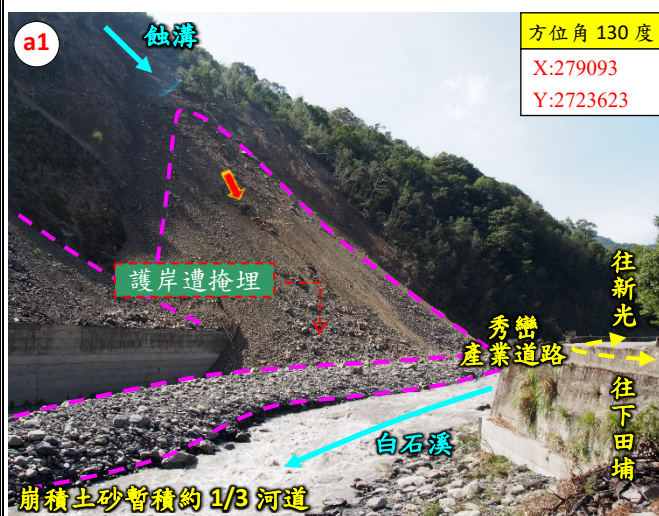
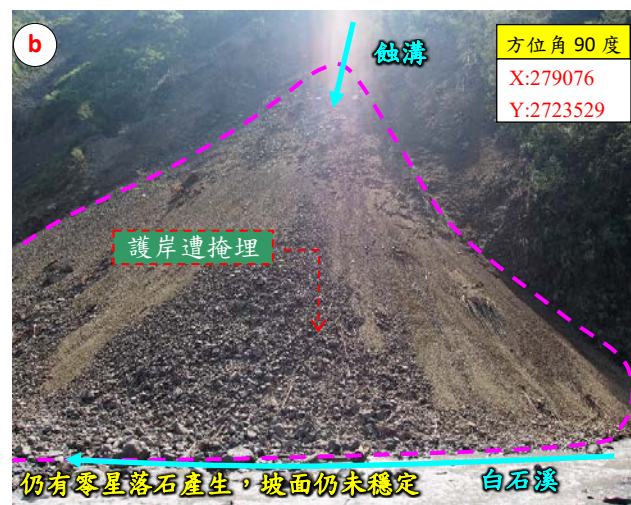
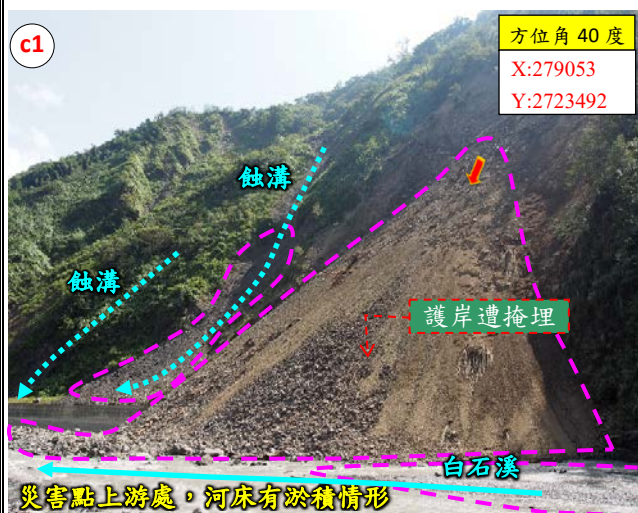
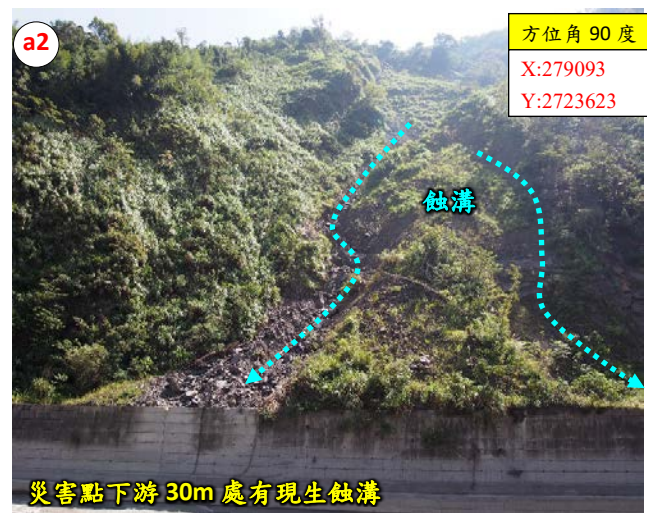
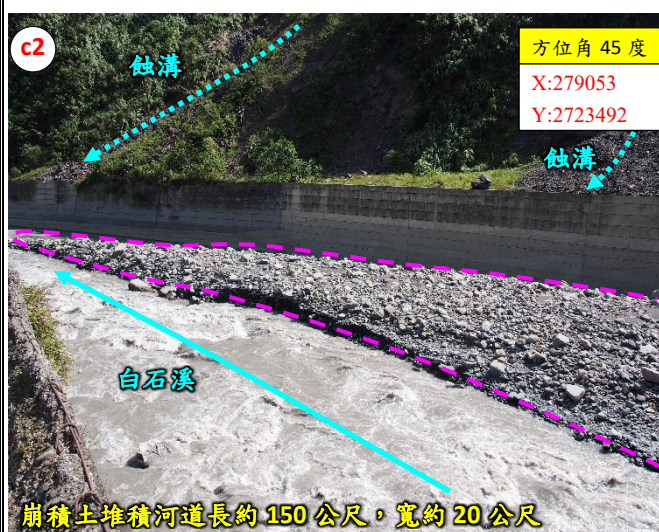
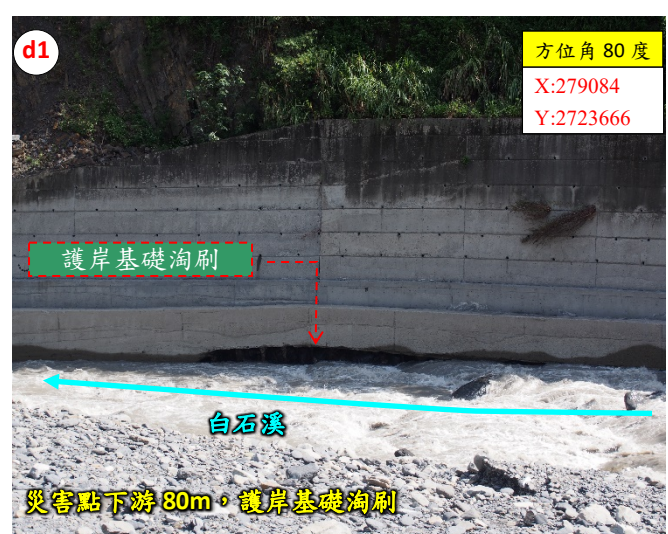
| 現況描述紀錄 | | 1. 現況描述：白石溪右岸產生大面積淺層崩塌，崩塌土石堆積於 1/3 河道，通水斷面縮小，然尚無形成堰塞湖之虞。另外坡面仍有零星落石，邊坡仍未穩定；災害點下游處，護岸有基礎淘刷之情形。<br>2. 災害規模：崩塌面積約 5,460 平方公尺，土方量約 3,500 立方公尺。<br>3. 災損統計：護岸遭掩埋長度約 70 公尺。 | | | | | | | | |

| 災害發生原因分析 | <p>降雨條件：本次災害發生時，無有效降雨事件發生，惟 5 日前梅姬颱風累積降雨量為 308mm，可能造成邊坡土體含水量增加，導致邊坡穩定性降低。</p> <p>地質條件：地質材料由砂岩及頁岩組成，且有部分為硬頁岩、砂頁岩。從歷年衛星影像判釋成果，本次災害發生前，有一明顯崖錐之線型，研判本崩塌塊體曾經滑動而下移，且東南側約 130 公尺處有一背斜構造，現場露頭也有明顯褶皺及節理發達等情形，其地質條件對於邊坡穩定性較為不利。</p> <p>土地利用：無人為開發情形。</p> <p>綜合探討：本區域地質年代相對較老，岩石在完整情況下強度大多不低，惟因本崩塌區應為舊崩塌地，本次崩塌之材料均為破碎岩塊。此外，本邊坡坡趾為攻擊岸，易受溪水側蝕，同時也容易受到來自上方集水區之地表水沖蝕，故在降雨量較大時，容易發生不穩定。</p> |

| 二次災害可能性 | <p>因坡面仍有零星落石，坡面土砂仍較為鬆散，容易受降雨事件影響再次造成崩塌。建議可針對崩塌地進行坡面保護，並加強坡面排水系統，有效阻截、導排地表逕流及地下水，可有效降低邊坡災害發生之可能性。</p> |
