## 基隆市仁愛區龍門里

| 災害案件編號 | | 105 年其他-基隆仁愛-001 | | |
| 災害類型 | | 崩塌(山崩) | | |

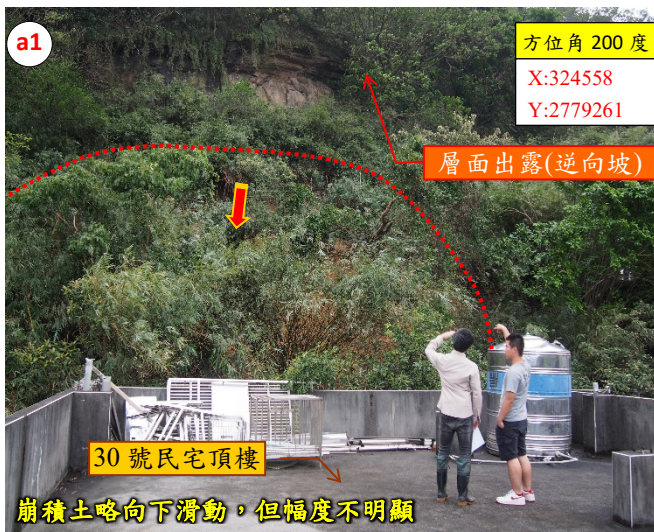
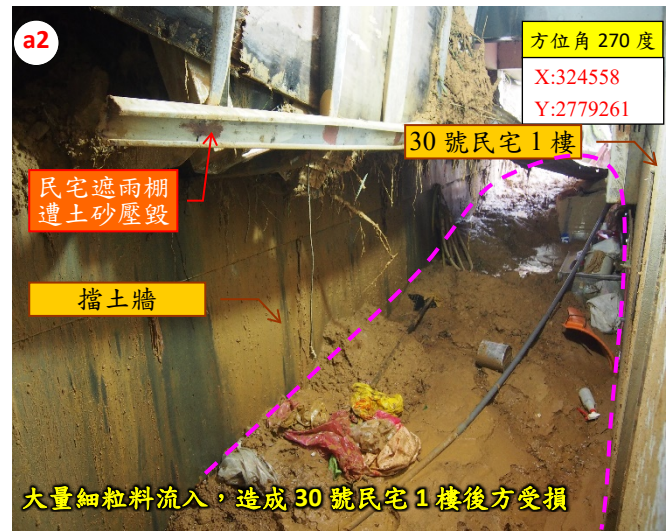
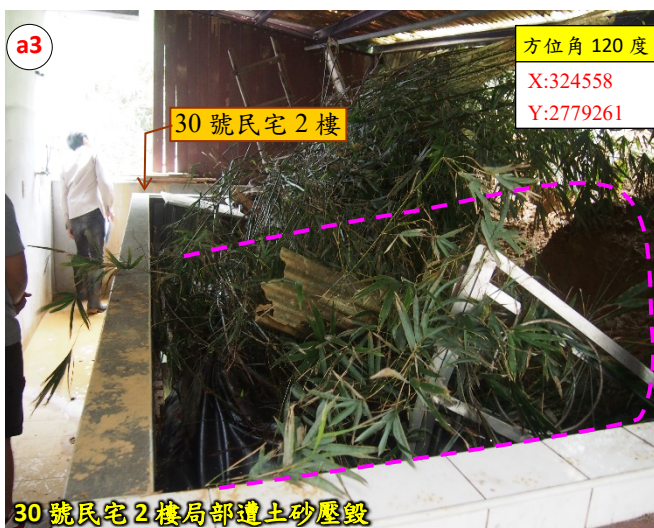
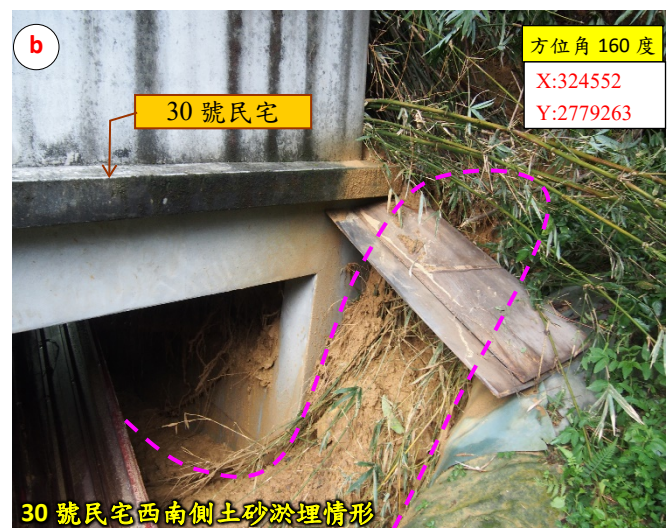
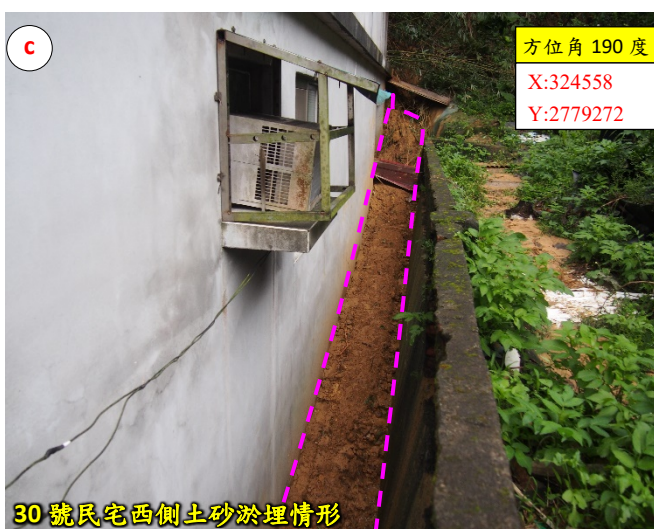
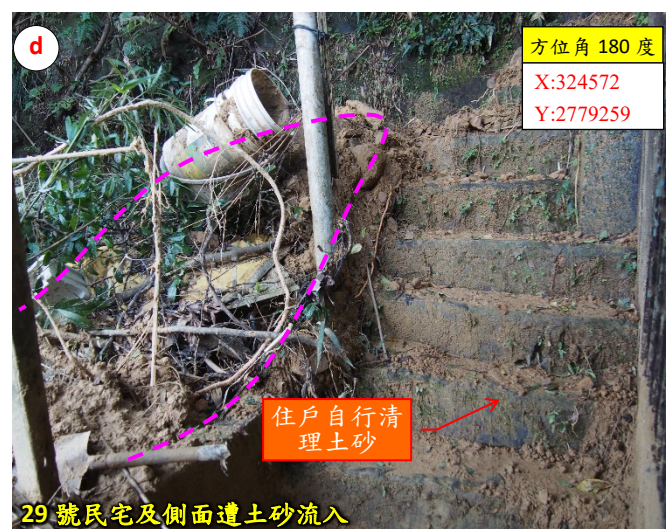
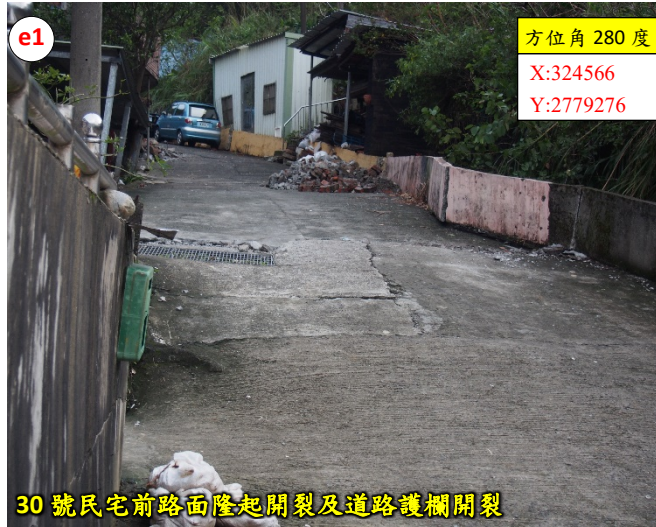
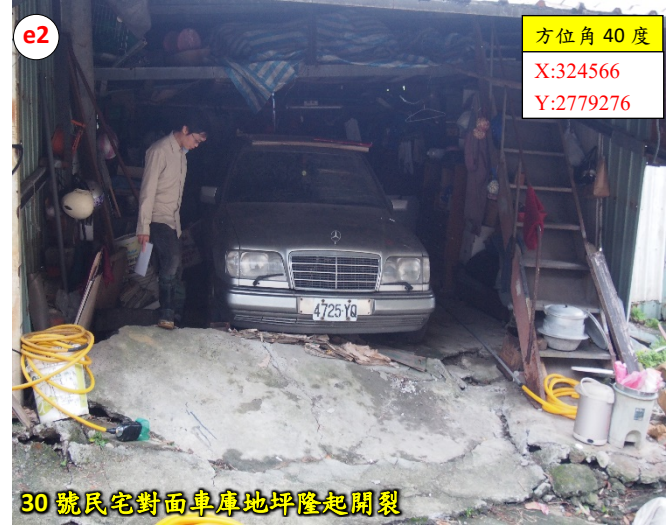
| 現況描述紀錄 | | 1. 現況描述：因連日大雨，龍安街 332 巷民宅後側邊坡發生沖蝕，不穩定之岩塊及土砂崩落後造成 30 號民宅局部毀損，29 號民宅亦有土砂流入。<br>2. 災害規模：崩塌範圍長約 15 公尺，寬約 16 公尺，深度約 0.5 公尺，面積約 240 平方公尺，崩塌土方量約 120 立方公尺。<br>3. 災損統計：2 戶民宅受損。 | | | | | | | | |

| 災害發生原因分析 | <p>降雨條件：本次災害發生時，總累積雨量 346mm，為致災主要因素之一。</p> <p>地質條件：本崩塌地在地質上並無鄰近斷層或褶皺軸等特殊不利條件，惟因本處邊坡屬於較陡峭之逆向坡，坡趾有崩積土砂堆積成之崖錐，故先天穩定性即不佳，容易發生土砂災害。</p> <p>土地利用：坡面無人為開發情形。</p> <p>綜合探討：本次致災誘因為連日降雨，造成逆向坡坡趾堆積之土石方含水量升高，土體滑動，故崩落之土砂及岩塊損及民宅。</p> |
| 二次災害可能性 | 由於崩積土砂構成之崖錐穩定性不佳，且本次災害並未完全下滑，未來遭逢豪雨時，勢必仍有可能下滑。 |

| 即時處置情況 | | 現勘當日，民眾自行清除屋內部分淤泥。另經基隆市政府現場勘查決議，後續將請重機具清除堆積之土砂，並於坡址施作臨時排水設施。 | | | | | | | | |
