## 花蓮縣秀林鄉和平村

### 一、災區基本資料

| 災害案件編號 | | 101 年蘇拉颱風-花蓮秀林-001 | | | |

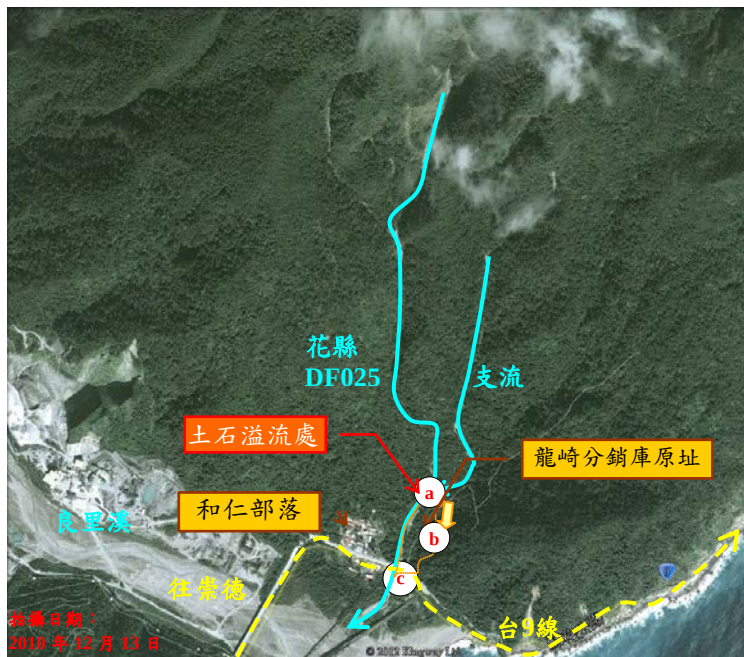
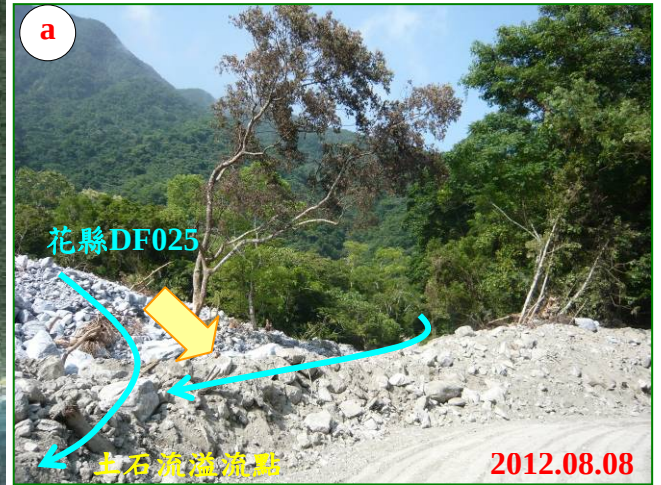
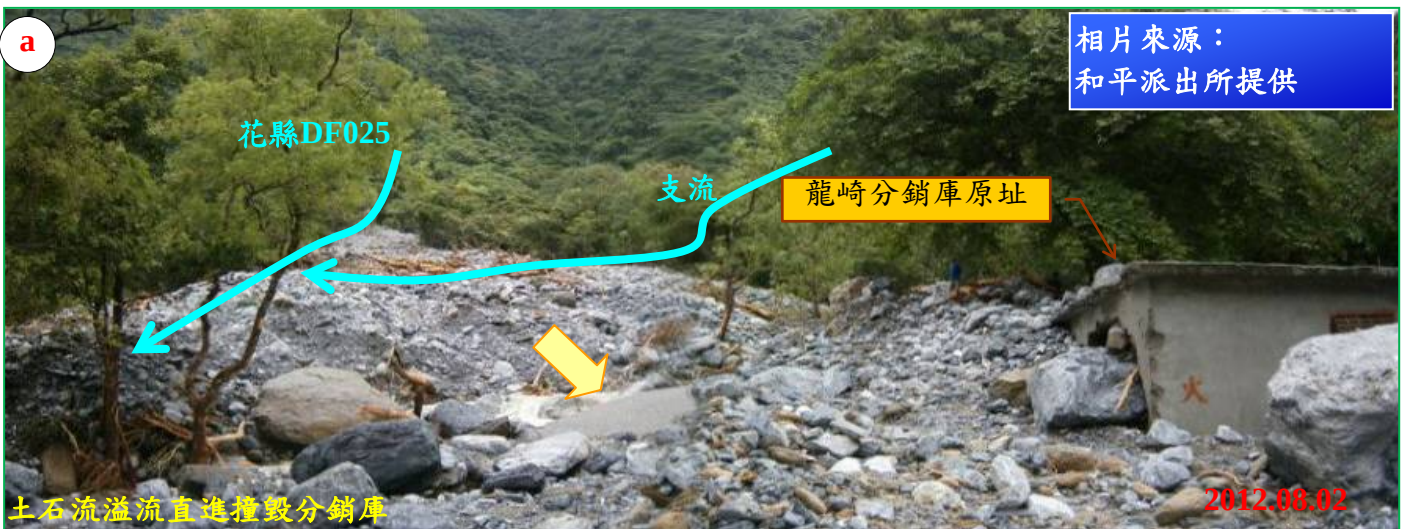
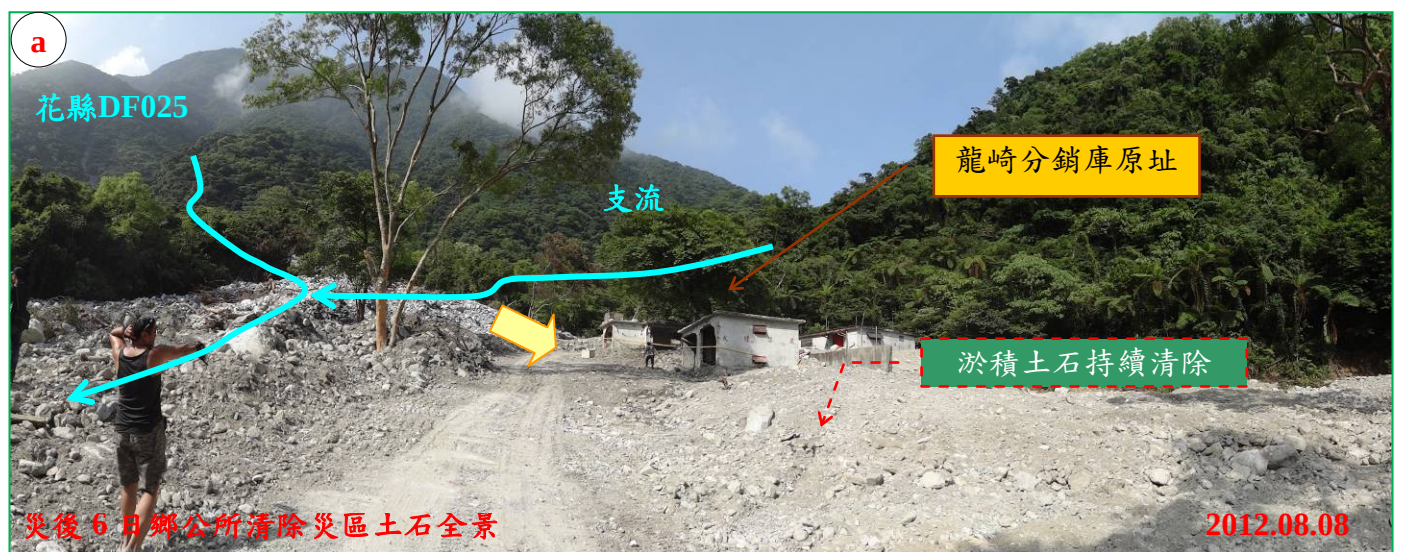
現況相片 (1/3)

| 災損類型與災情描述 | | 和仁部落北側旁野溪於蘇拉颱風期間爆發土石流災害，造成龍崎火藥分銷庫遭土石流沖入毀損、淤埋，一人死亡，下游堆積區初步估計土砂約 10 萬立方。 | | | | | | | | | |

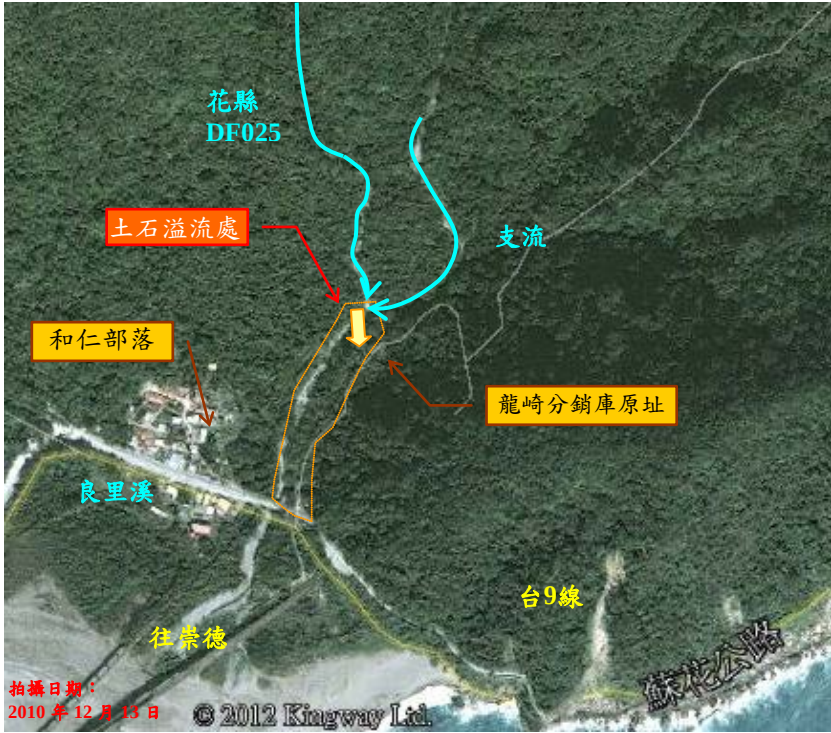
| <p>災害發生原因分析</p> | <p>和仁部落北側土石流潛勢溪花縣 DF025 坡度陡峻，因蘇拉颱風高強度降雨達 125mm/hr，造成潛勢溪及支流上游兩側坡面新增大量崩塌，暴雨與大量土石下移形成土石流，於兩溪流匯流處溢出河床，龍崎火藥分銷庫位於兩溪匯流處附近，大量溢流土石沖入分銷庫，並由台 9 線通往分銷庫之聯絡道向下流動，最終堆積範圍至台 9 線，阻斷交通，造成本次土石流災情。</p> |
| <p>二次災害可能性</p> | <p>溪床內大量鬆散土石堆積，台 9 線位處土石流下游影響範圍內，若再次豪雨仍可能使上游土砂再次下移造成二次災害。</p> |

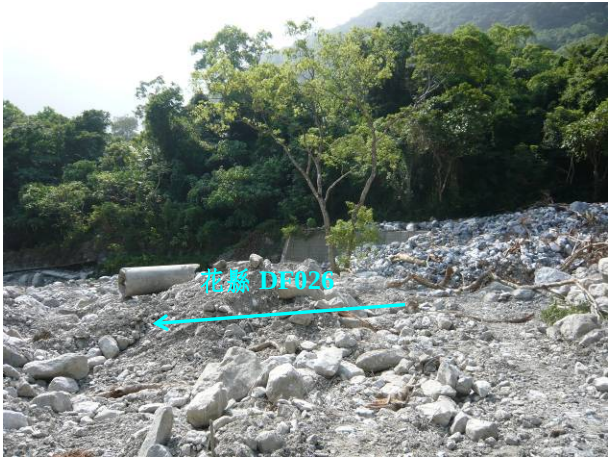
| 主要既有工程設施現況相片 | <p>The photograph shows a riverbank with a large pile of rocks and debris. A red arrow points to a concrete structure labeled '花籃 DF026'. The structure appears to be a part of a riverbank protection project, possibly a snake cage or a similar structure. The background shows a dense forest and a mountain.</p> |
| 損毀情況 | 既有護岸(RC 及蛇籠)及防砂設施遭土石流損壞。 |
