# 花蓮縣萬榮鄉馬遠村

| 災害案件編號 | | 103 年麥德姆颱風-花蓮萬榮馬遠-001 | | | |
| 災區行政區域 | | 花蓮縣萬榮鄉馬遠村 | | | |
| 災害類型 | | 沖蝕 | | | |

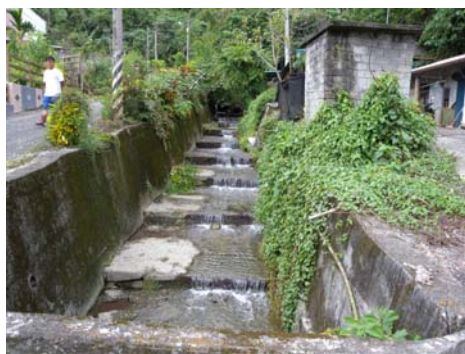
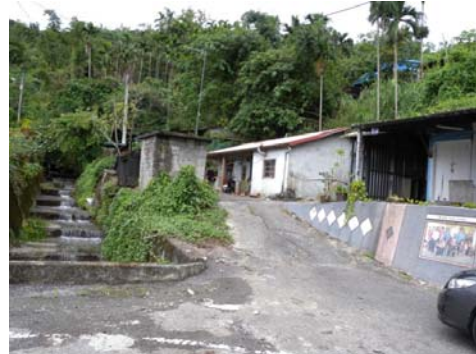
麥德姆颱風災害發生前無人載具空拍圖(99. 及 157、157-1、157-2 現場照片

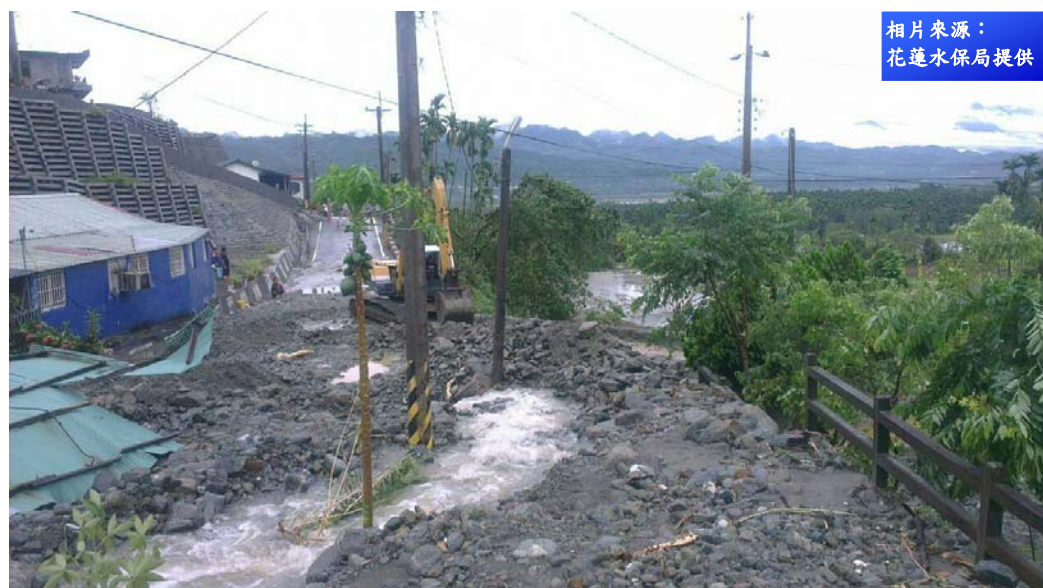
麥德姆颱風災害發生後現勘照片(由上往下拍)(水保局王志豪提供)

現況補充說明：大排水溝被土石淤滿。

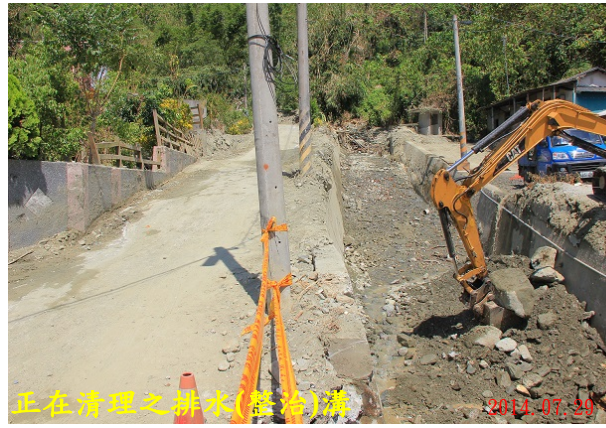
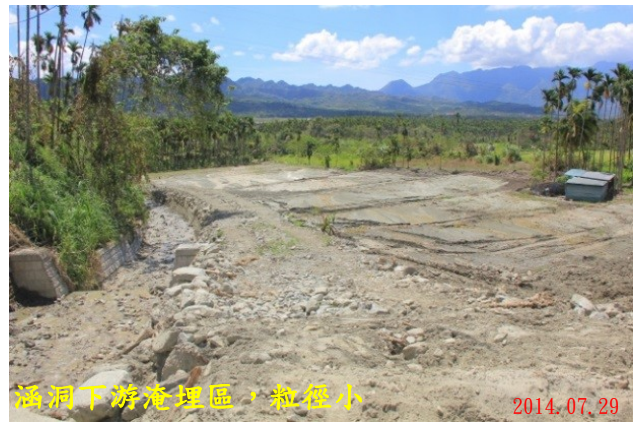
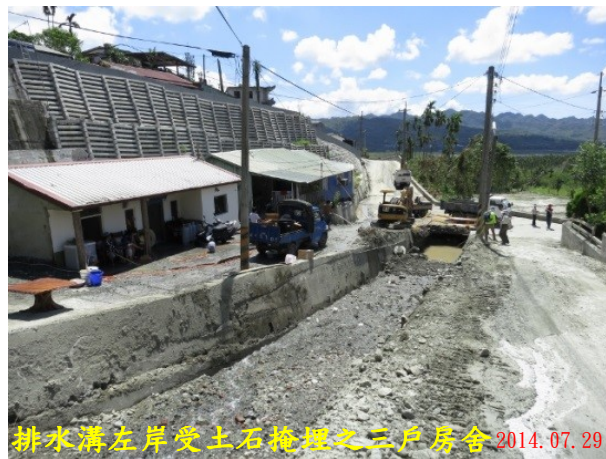
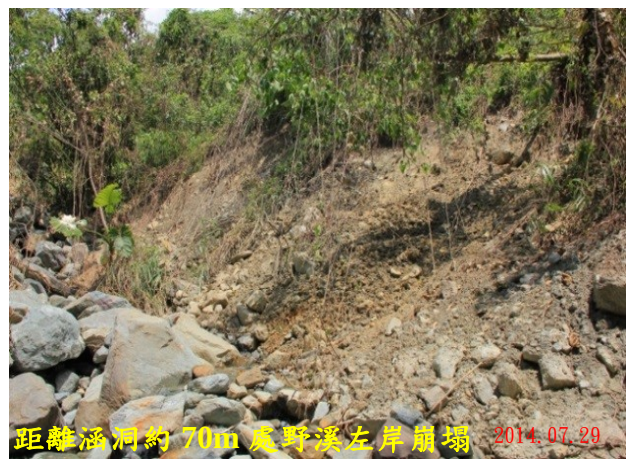
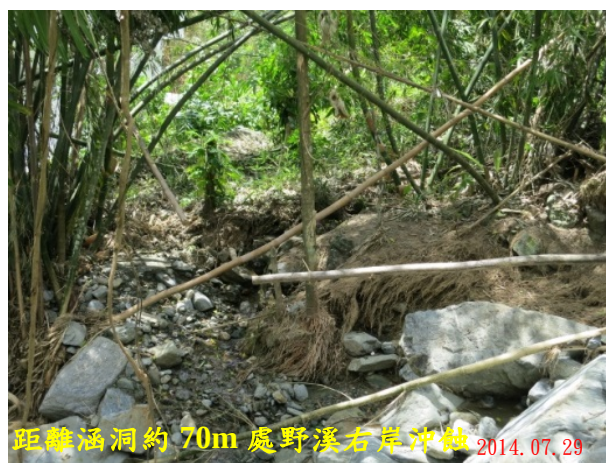
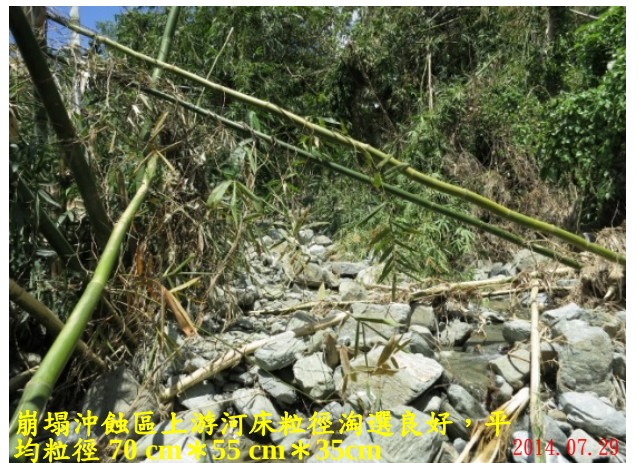
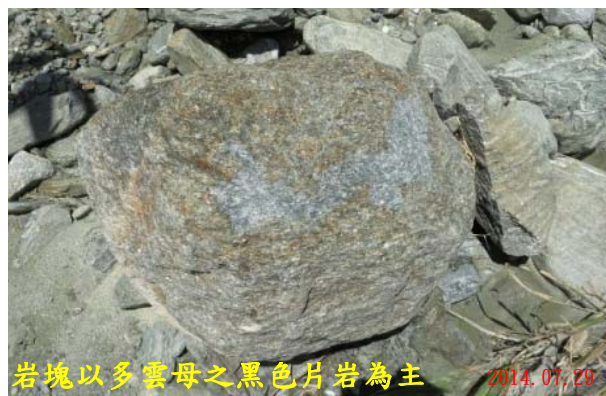
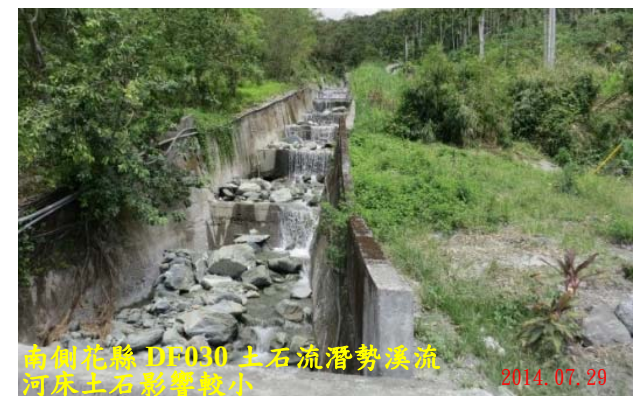
現況相片 (1/2)

| 災損類型與災情描述 | | 1. 災損統計：房屋受損 3 棟；農路毀損多處，約計 60 公尺；排水溝淤埋約 50 公尺；檳榔園。<br>2. 災情描述：野溪上游檳榔園由於逕流集中，刮蝕崩積層土石，土石材料沿蝕溝下移，兩側部分崩積物被刮蝕造成崩塌，至下游轉折點至涵洞前約 50 公尺處，涵洞過小阻塞，至土石受阻淤埋，並溢過排水溝，波及左岸民防三戶，沙土部分進入民宅，窗戶破壞，大排旁的農路也被土石淤埋，涵洞以下為泥沙、水流影響，農作物有玉米田，幸好皆已採收，影響輕微；農路有三段穿過該蝕溝，皆有沖蝕或土石淤埋狀況。 | | | | | | | | | |

| 災害發生原因分析 | 本次災害發生原因主要乃高降雨，逕流集中產生坡面崩積層內土石沖蝕，沿著蝕溝下移，至下游排水路，涵洞過小，土石無法宣洩，導致阻塞後淤滿、外溢，波及民宅。 |

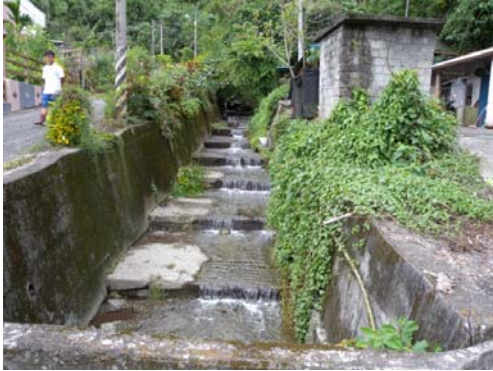
| 主要既有工程設施 | 本區除了通往聚落產業道路設置涵洞，及其涵洞以上約 50 公尺建有 3.6 公尺寬、1.5 公尺深、45.5 公尺長之排水道、溪底設置階段式疊水設施外，野溪上游皆無任何工程設施或護岸工程。 |
| 主要既有工程設施<br>(未淤埋前相片 99 年) | |

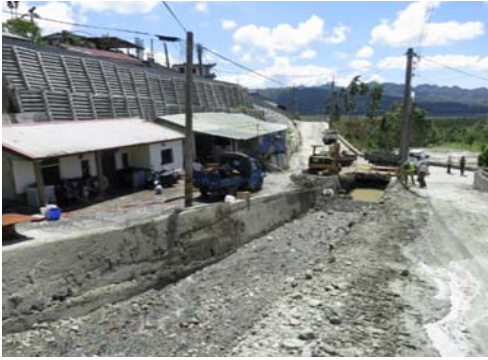
| 損毀情況：排水道被土石淤埋，並無毀損 | |

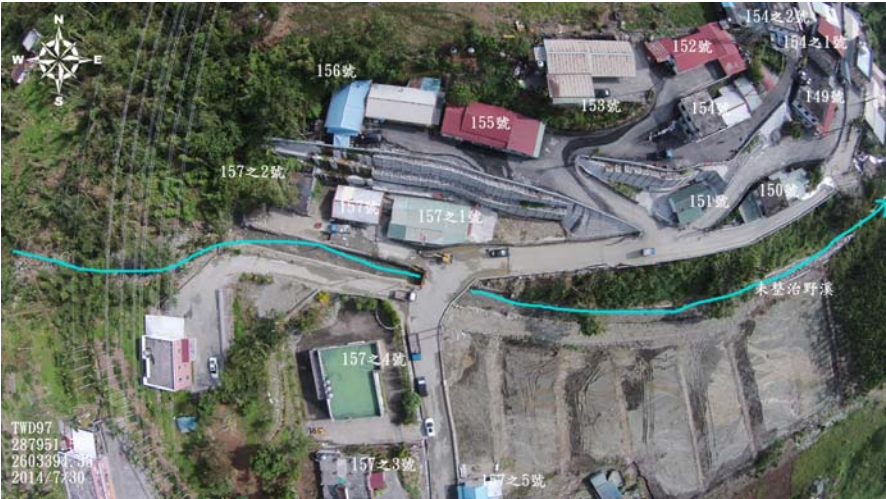
| 已經清理之排水道<br>無人載具空拍影像 | |
