## 屏東縣來義鄉來義村

### 一、災區基本資料

| 災害案件編號 | | 100 年南瑪都颱風-屏東來義-001 | | | |

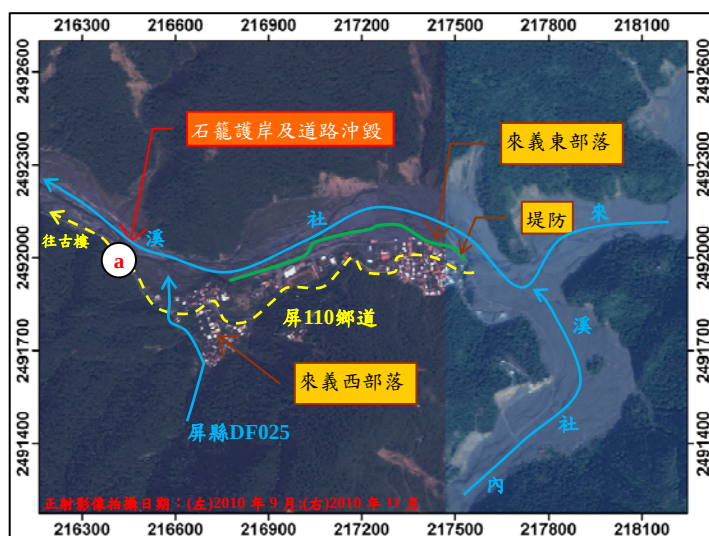
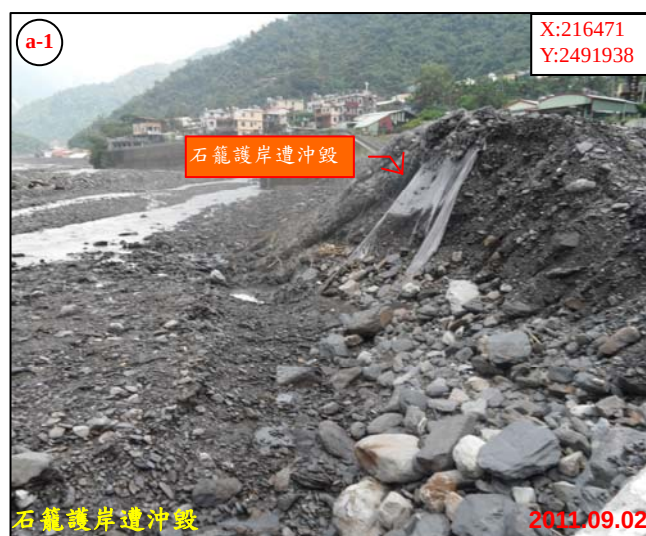
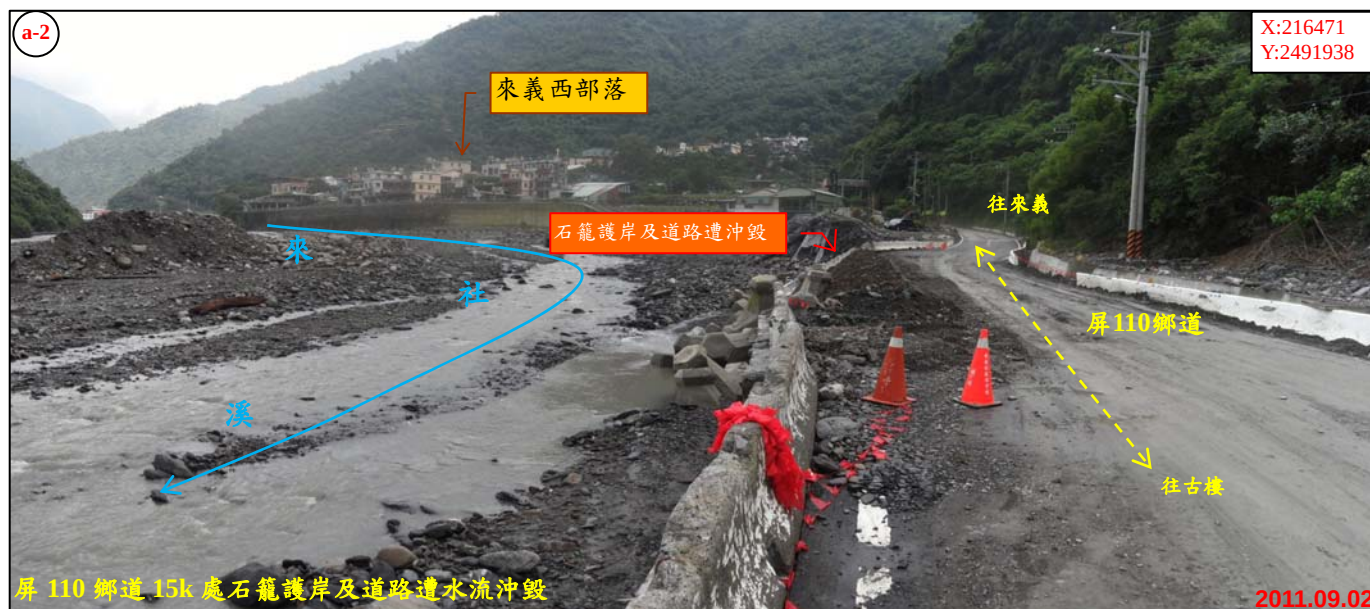
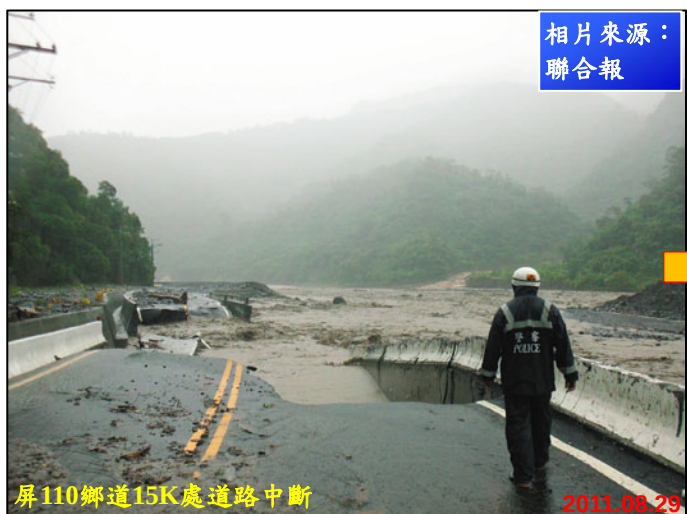
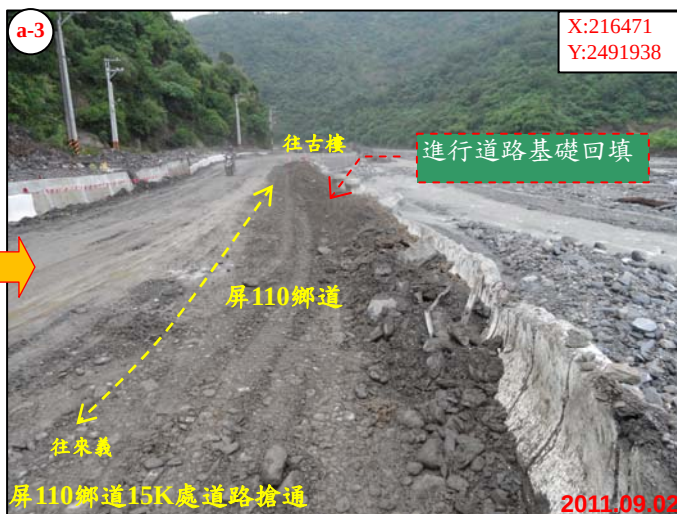
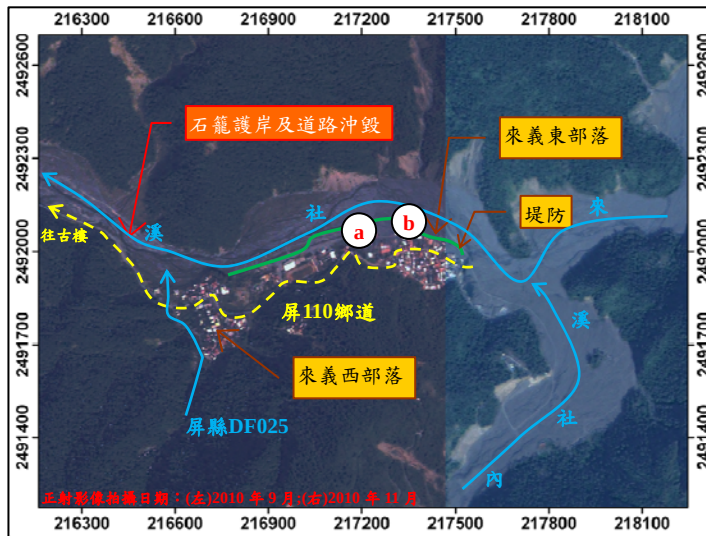
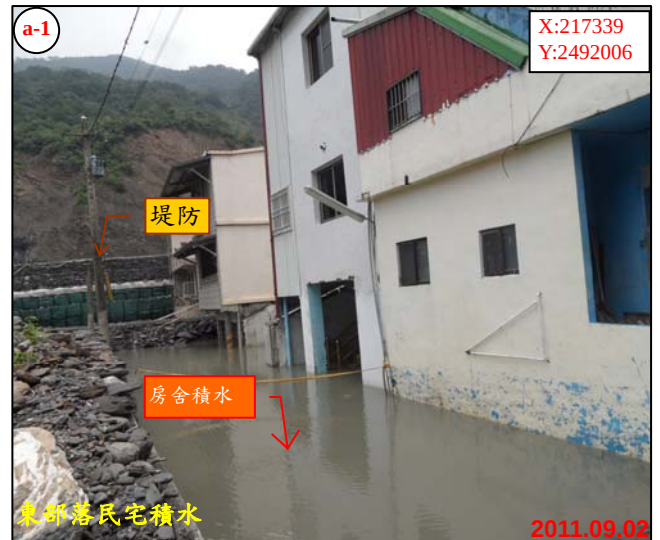
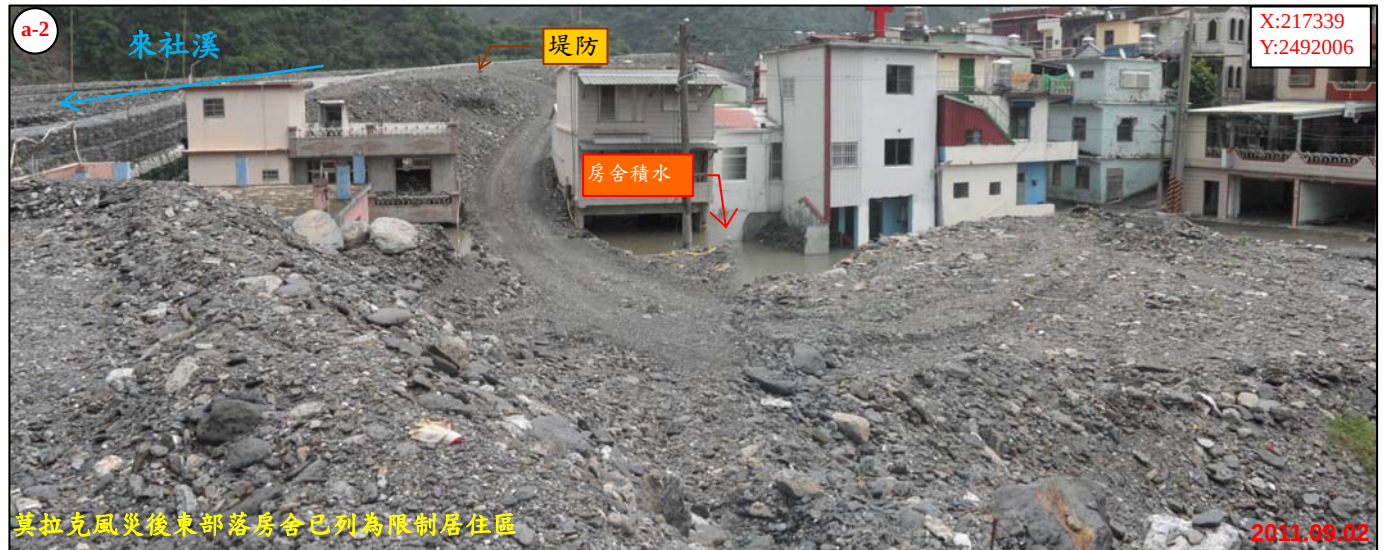
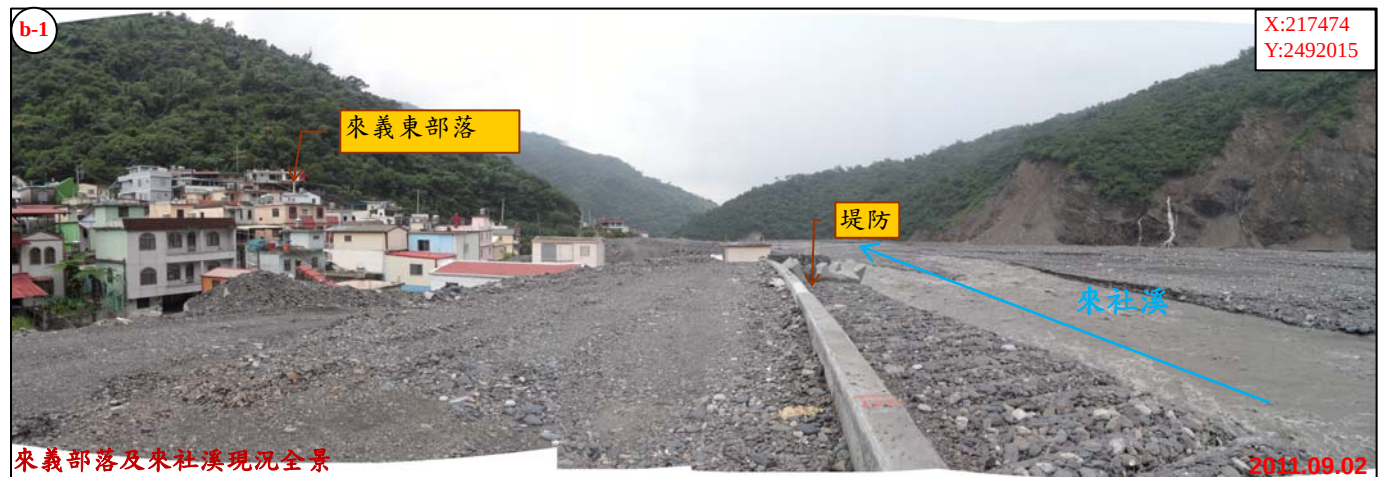
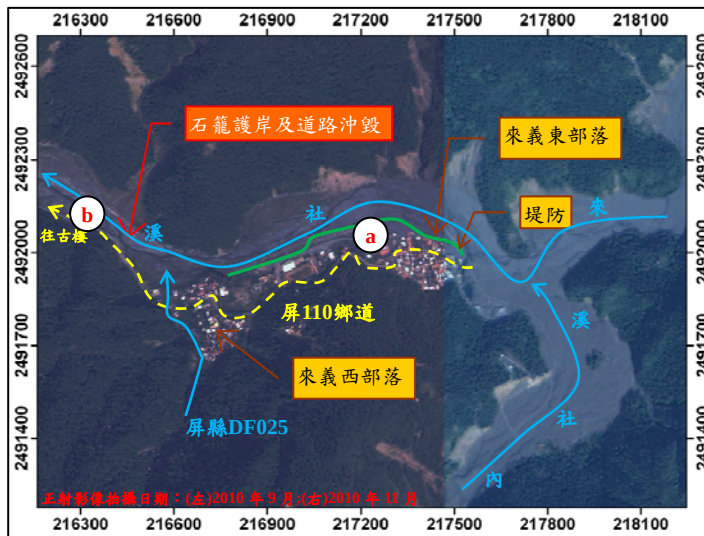
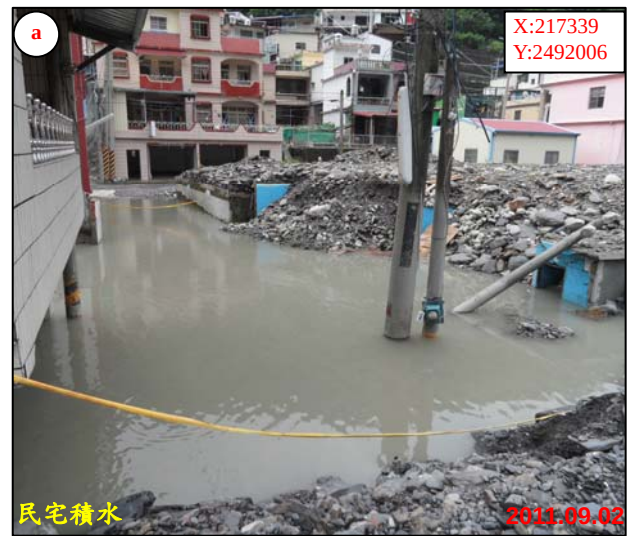
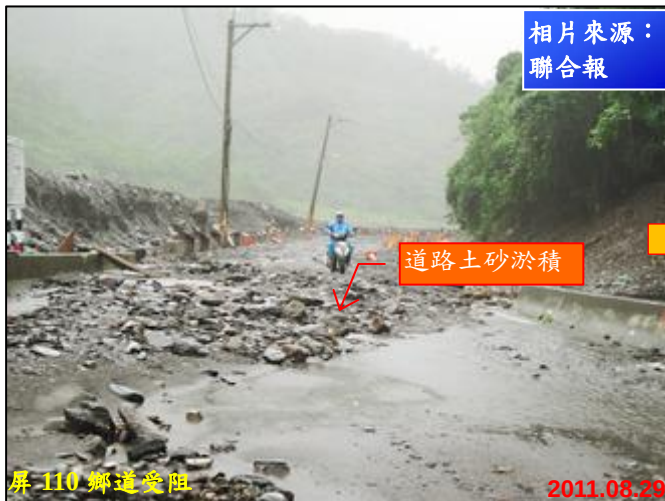
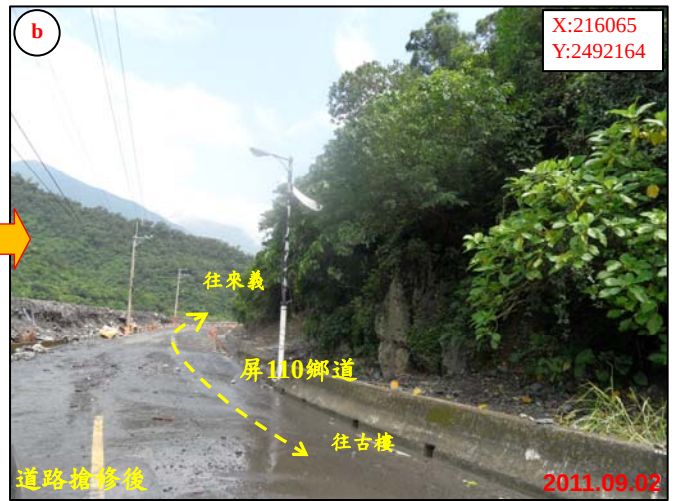
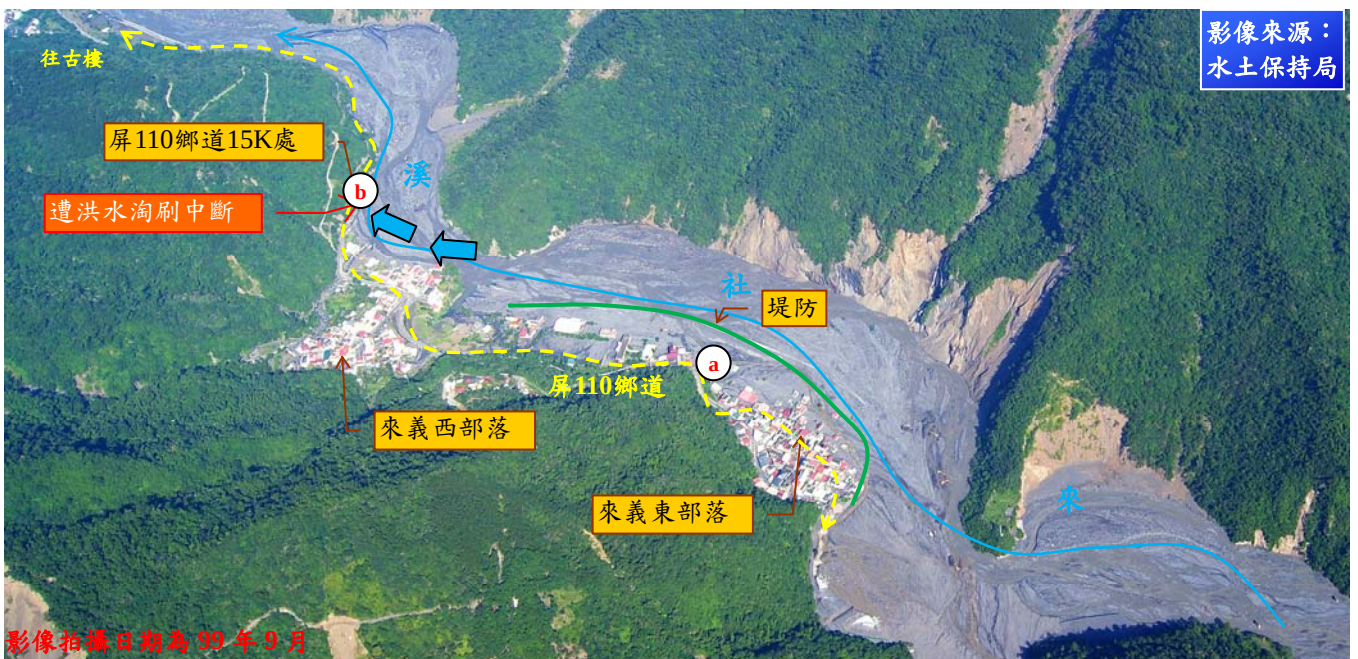
| 災損類型與災情描述 | | 1. 南瑪都颱風侵台期間，來社溪溪水沖毀屏 110 鄉道 15k 處石籠護岸並淘刷道路基礎，使道路中斷。<br>2. 民國 98 年莫拉克風災後迄今，依莫拉克災後重建特別條例，來義東、西部落已劃為限制居住或限期強制遷居之區域。<br>3. 本次南瑪都颱風降雨造成地勢低窪已限制居住之房舍積水。 | | | | | | | | | |
| 既有工程設施損壞情形 | | 屏 110 鄉道 15K 處旁石籠護岸遭沖毀。 | | | | | | | | | |

| 即時處置情況 | | 1. 來義鄉公所已將路基回填。<br>2. 來義分駐所管制屏 110 鄉道通行。 | | | | | | | | | |

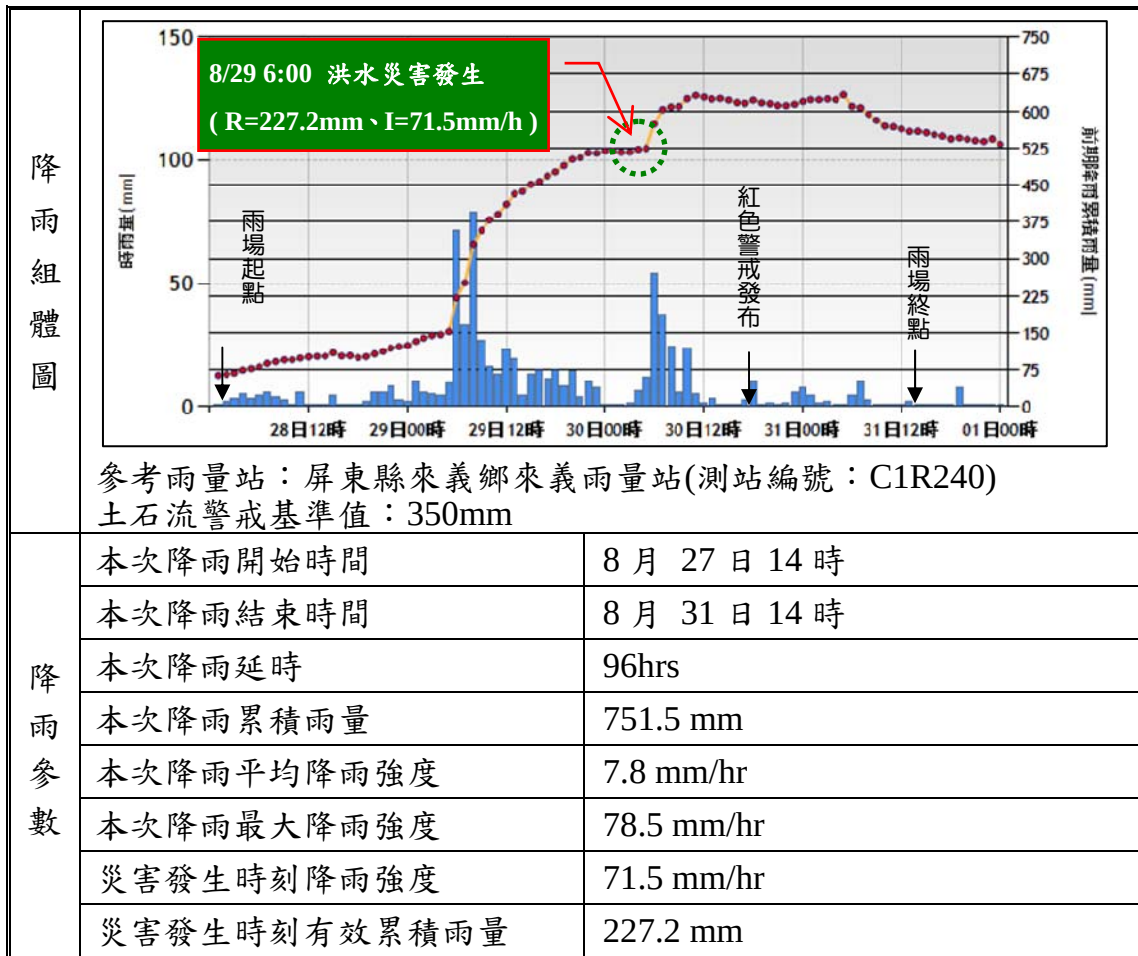
## 五、降雨量分析

| 災害發生原因分析 | <ol style="list-style-type: none"> <li>來義雨量站統計顯示南瑪都颱風期間，屏東縣來義鄉累積降雨量達 751.5mm，最大降雨強度為 78.5mm/hr，降雨延時 96 小時條件下，來社溪水暴漲。</li> <li>另由航拍影像(b 處)及地形分析，來社溪流經西部落時，110 鄉道 15K 處河道受地形而使水流束縮，侵蝕石籠護岸作用加劇，並直接沖蝕凹岸處，導致道路路基淘空等災情。</li> <li>民國 98 年莫拉克風災後迄今，依莫拉克災後重建特別條例，來義東、西部落已劃為限制居住或限期強制遷居之區域。99 年凡那比颱風後新設堤防經南瑪都颱風後未損毀，故部落內積水災情非來社溪溪水沖毀堤防而致災。積水原因為原劃定現制居住區內道路及排水設施淤埋，失去排水作用另堤防會阻隔現制居住區的排水，而發生積水災情。</li> </ol> |

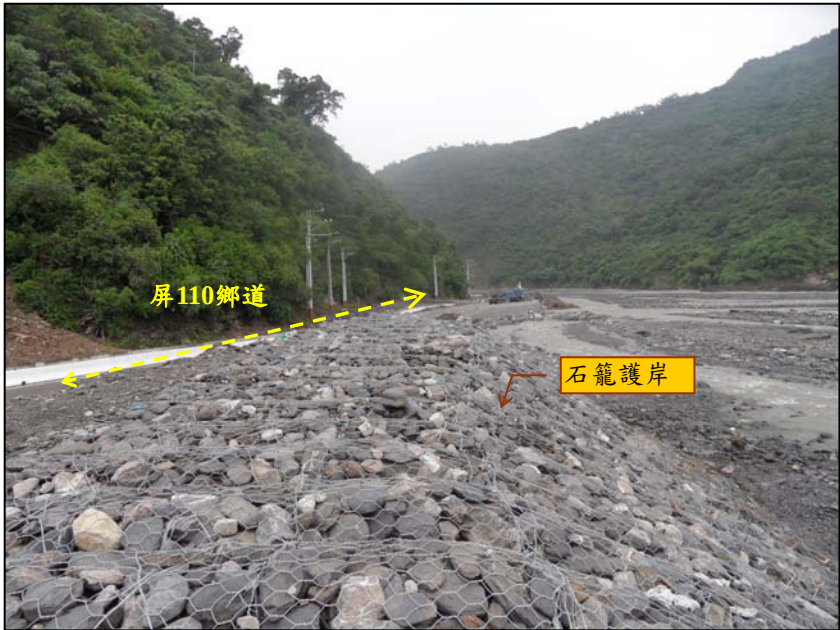
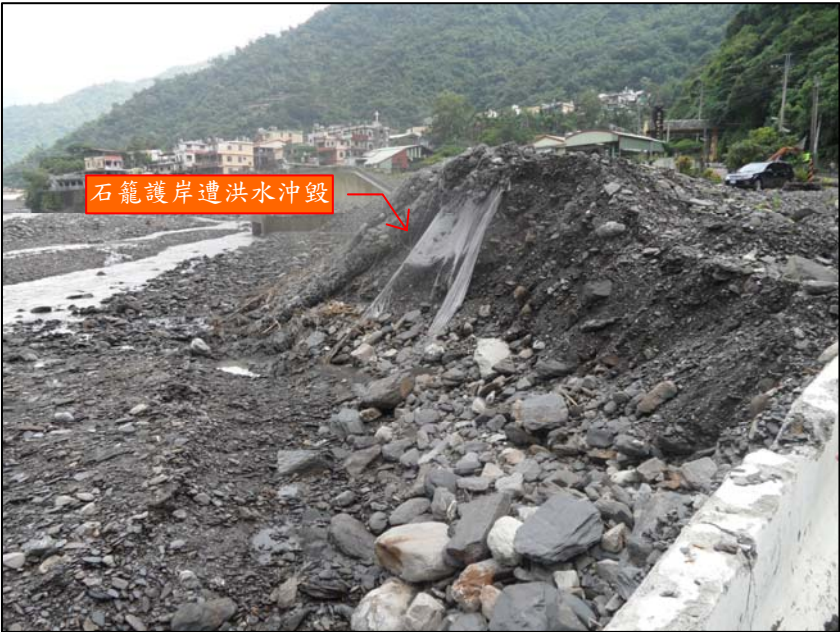
| 主要既有工程設施現況相片 | |

| 二次災害可能性 | 1. 屏 110 鄉道 15K 處位於來社溪河道束縮後之凹岸處，未來如再有豪雨仍可能發生淘刷災情。<br>2. 位於限制居住或限期強制遷居區域內的民宅，因為地勢較低及排水設施不良或遭淤埋等情況，如未來下大雨時，仍可能發生積水災情。 |

| 主要既有工程設施 | 屏 110 鄉道 15K 處旁石籠護岸。 |
| 毀損情況 | 石籠護岸遭水流冲刷損壞。 |
