## 宜蘭縣三星鄉員山村

### 一、災區基本資料

| 災害案件編號 | | 100 年 1001 豪雨-宜蘭三星-001 | | | |
| 災害類型 | | 土石流 | | | |

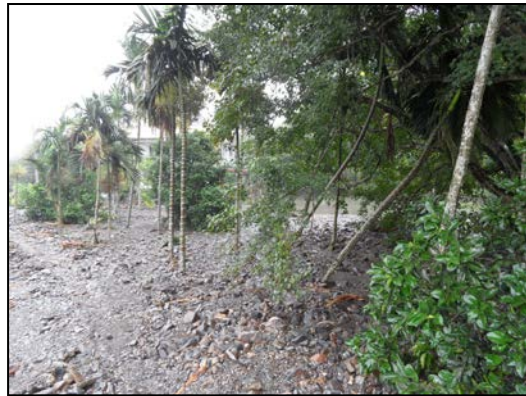
災區多為果園。

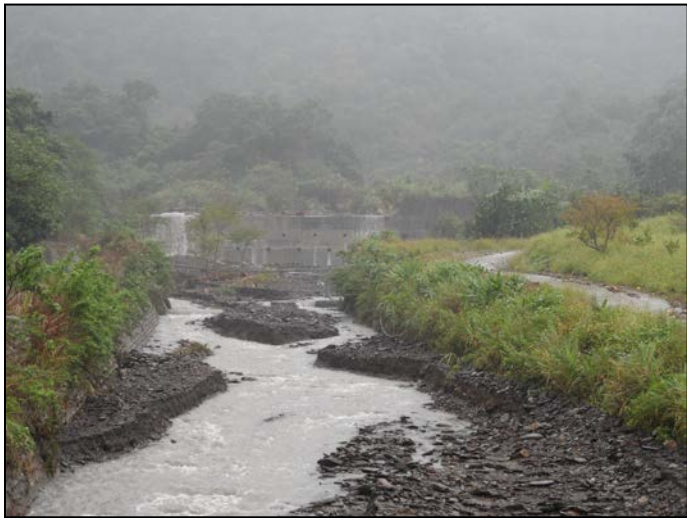
| 主要既有工程設施現況相片 | | <p>上游防砂壩</p> | |

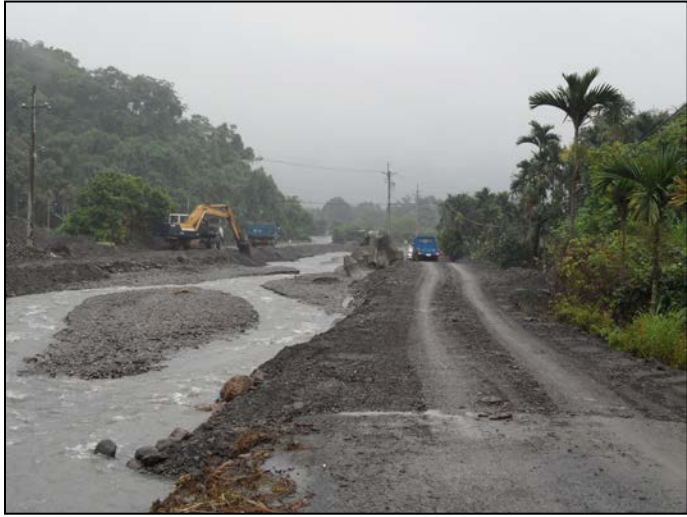
| 既有工程設施損壞情形 | | 二坑溪右岸護岸基礎淘空，斷裂損毀。 | | | | | | | | | |

| 災害發生原因分析 | <ol style="list-style-type: none"> <li>98 年芭瑪颱風及 99 年梅姬颱風均有大量土石下移，造成上游集水區崩塌及溪床嚴重淤積情形，於 98 年芭瑪颱風後曾辦理清疏作業。</li> <li>於 10 月 2 日上午 10 時左右發生土石流災害，由降雨組體圖分析，自 9 月 30 日降雨開始至 10 月 2 日災害發生期間，降雨延時達 37 小時，累積雨量達 422.8mm，顯示累積雨量使上游溪床淤積土石再度下移，淤埋原已通洪能力不足之溪床，而導致災害發生。</li> <li>此處地質組成為廬山層，片理狀構造造成岩層不連續面發達，常形成楔形破壞，岩層破碎，提供土石流充份土石來源，其組成以板岩或千枚岩為主，且鄰近斷層，構造裂隙相對發達，受豪雨易崩落導致災害。</li> <li>洪水淘空護岸背填土石導致倒塌，挾帶土砂及漂流木並堵塞原已通洪能力不足河道，造成右岸洪水溢淹、土石漫流改道沖入 37 號民宅前果園。</li> </ol> |

| | | <p>護岸損壞</p> | |

| 即時處置情況 | | 三星鄉公所調派機具填補路基，清疏河道土砂，並協調國軍清理周遭環境，道路已搶通。 | | | | | | | | | |
