## 花蓮縣秀林鄉和平村

| 災害案件編號 | | 101 年蘇拉颱風-花蓮秀林-002 | | | |
| 災區行政區域 | | 花蓮縣秀林鄉和平村 | | | |
| 災害類型 | | 土石流 | | | |

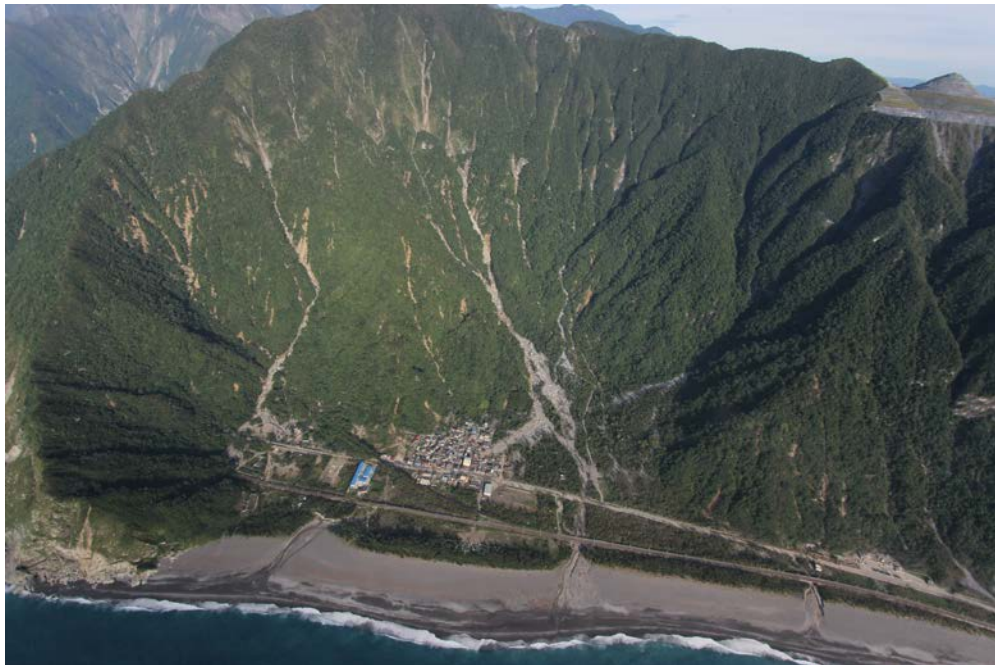
| 災損類型與災情描述 | | 和中部落北側旁野溪於蘇拉颱風期間爆發土石流災害，造成部落民宅遭土石流沖入毀損、淤埋，和中部落西北角200公尺處土石淤積，寬度達70公尺而堆積段全長約200公尺。 | | | | | | | | | |

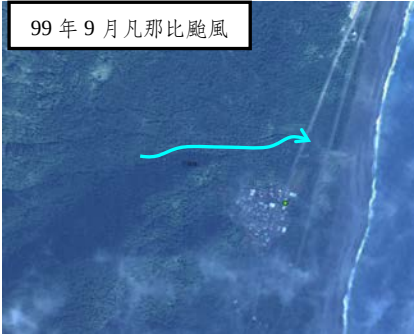
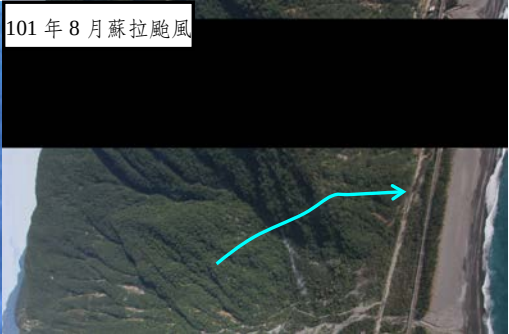
| <p>災害發生原因分析</p> | <p>和中部落北側野溪坡度陡峻，蘇拉颱風高強度降雨達125mm/hr，造成野溪上游坡面新增大量崩塌（詳災害前、後遙測影像），大量土石下移形成土石流，於溪床出山谷處因地形坡度驟緩且下游溪床受土石堵塞（詳五千分之一像片基本圖），故堆積土石往南側和中部落溢流，造成本次土石流災情。</p> <div data-bbox="427 492 1359 1433"><div data-bbox="427 492 842 824"><p>99 年 9 月 凡 那 比 颱 風</p></div><div data-bbox="849 492 1359 824"><p>101 年 8 月 蘇 拉 颱 風</p></div><div data-bbox="427 833 1187 1433"><p>五 千 分 之 一 像 片 基 本 圖</p></div></div> |

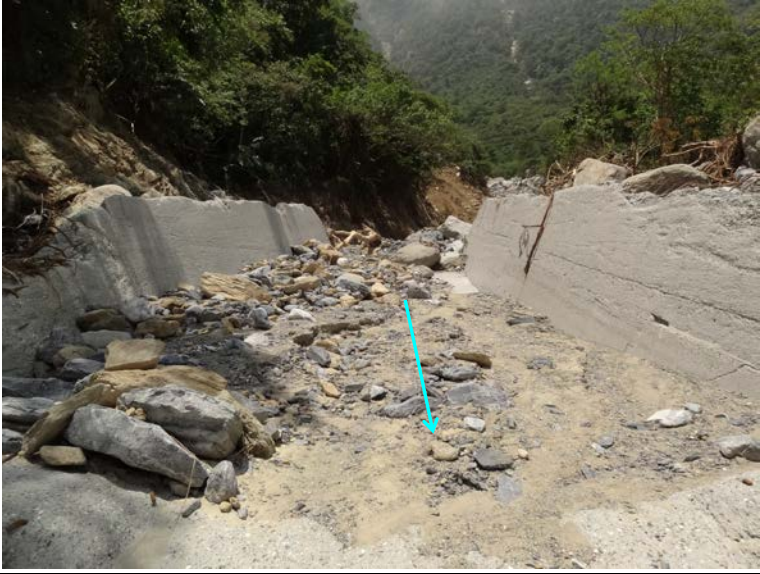
| 主要既有工程設施現況相片 | | A photograph showing a riverbed filled with rocks and debris. On the left, there is a concrete retaining wall. A blue arrow points to a specific area on the riverbed, indicating damage to the existing shore and anti-silt facilities caused by a landslide. |
| 損毀情況 | 既有護岸及防砂設施遭土石流損壞。 | |
