## 南投縣信義鄉明德村

| 災害案件編號 | | 106 年 0601 豪雨-南投信義-001 | | | |
| 溪流名稱 | | 土石流潛勢溪流投縣 DF187 | | | |
| 災害類型 | | 崩塌(山崩) | | | |

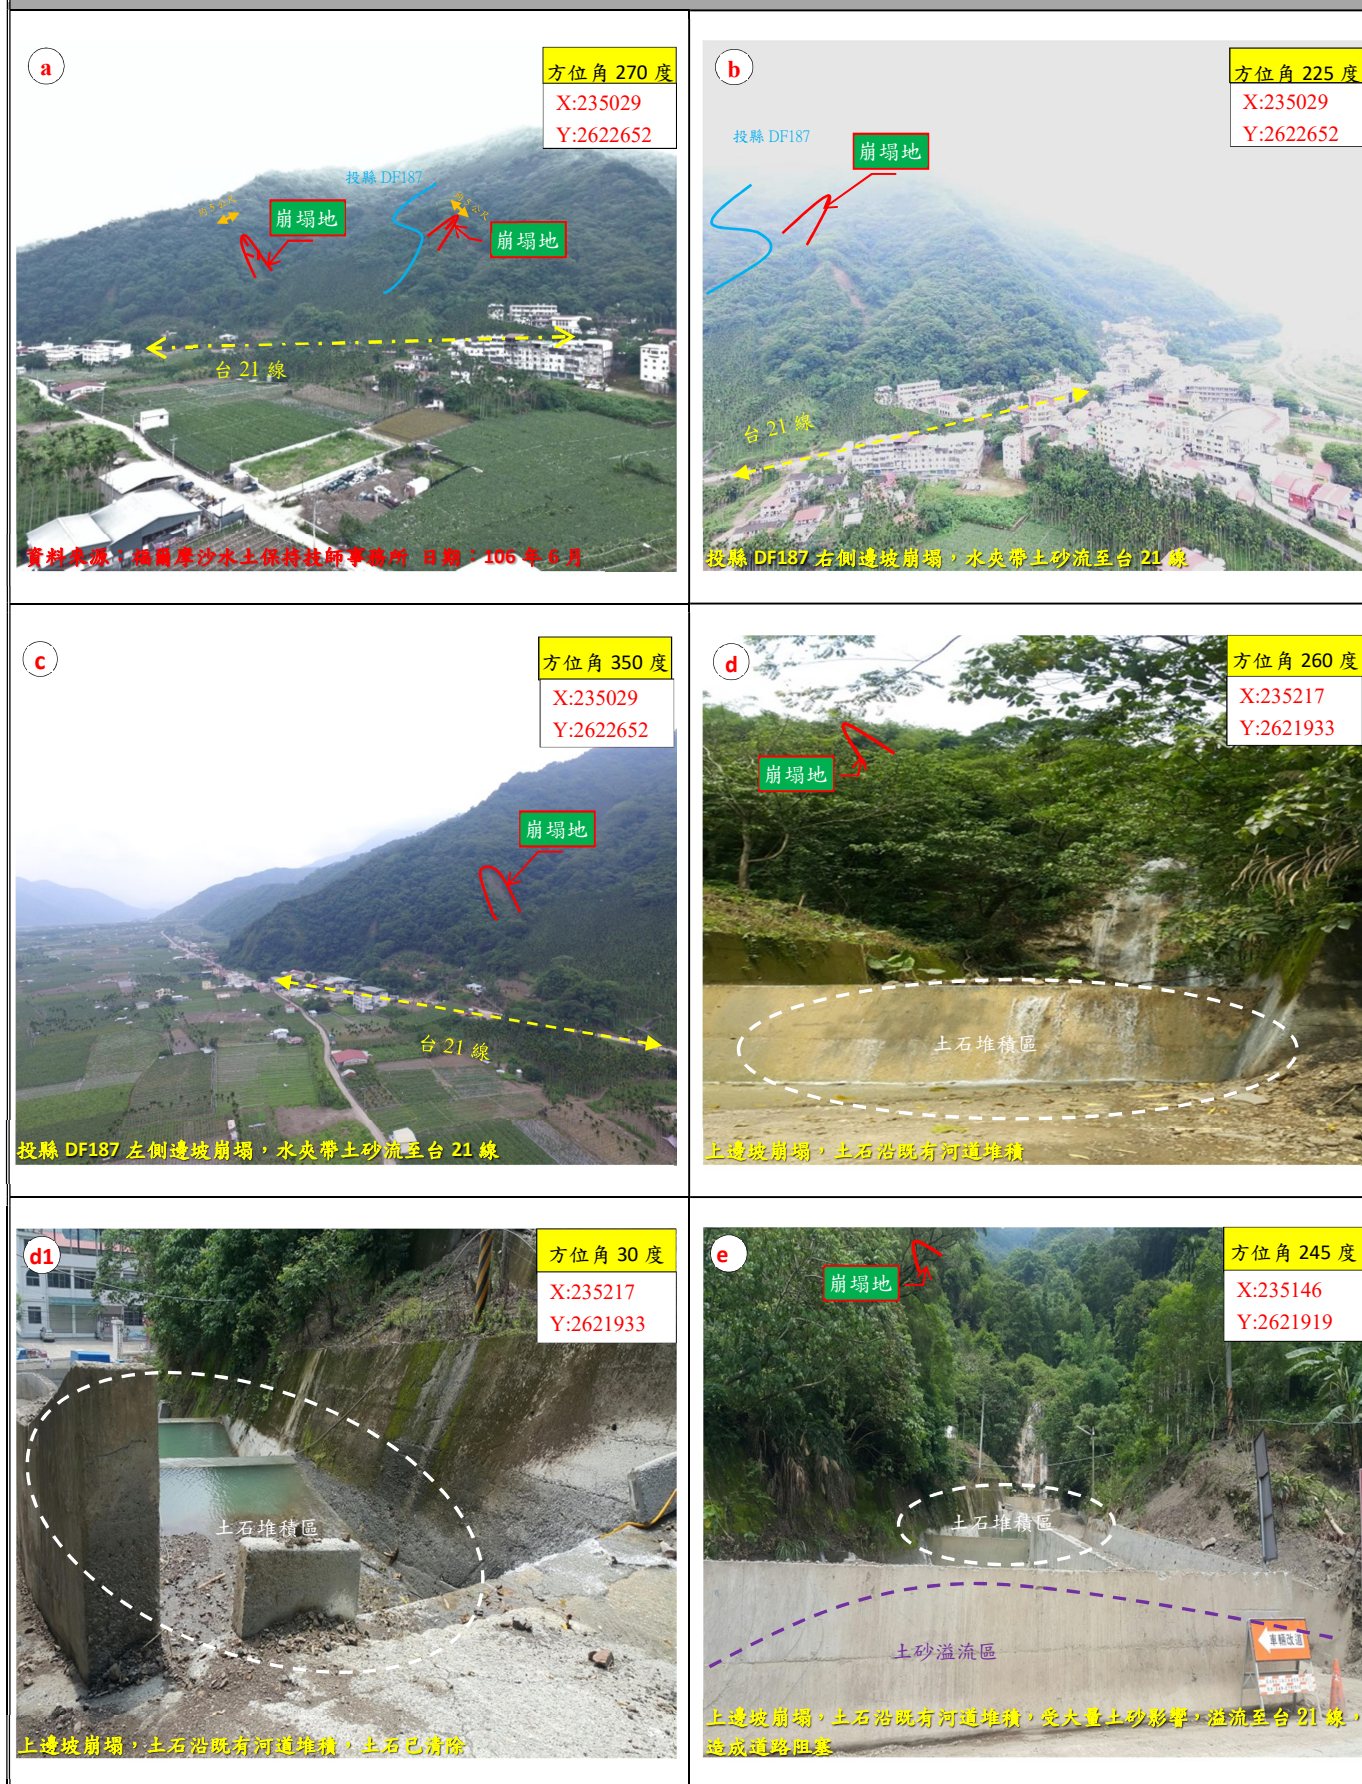
現況照片

| 現況描述紀錄 | | <p>1. 現況描述：0611 豪雨期間，投縣 DF187 左右兩側邊坡崩塌，既有河道堆積土石，大量土石宣洩不及，造成台 21 線 87K~88K 道路阻塞。</p> <p>2. 災害規模：1.崩塌長約 10 公尺、寬約 5 公尺、深約 2 公尺，面積平方 100 公尺。2.土石堆積土方量約 600 立方公尺，長約 100，寬約 3 公尺，深約 2 公尺。</p> <p>3. 災損統計：阻塞道路約 100 公尺。</p> | | | | | | | | | |
| | 公共設施 | 台 21 線因上邊坡土石崩塌，道路阻塞約 100 公尺長 | | | | | | | | | |

| 二次災害<br>可能性 | 現況因崩塌區坡面已裸露，遭逢降雨時土砂可能持續流失，建議進行坡面保護工法。 |

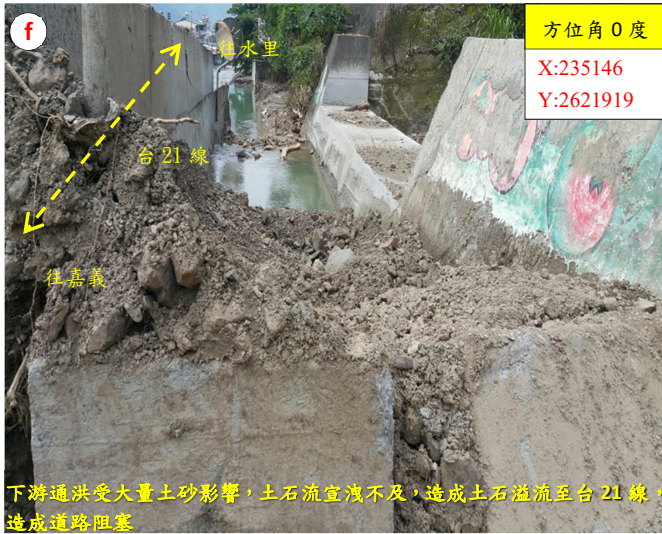
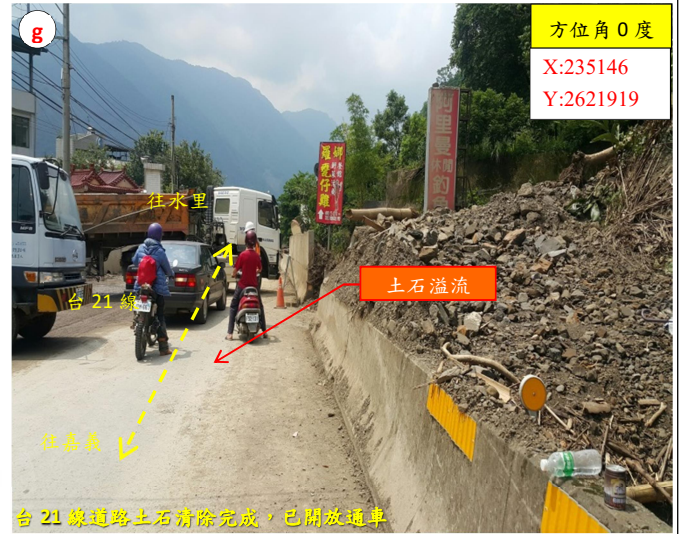
# 現況照片

| 災害發生<br>原因分析 | 降雨條件：本次災害降雨延時 47 小時，災害發生時刻之降雨強度為 17mm/h。<br>地質條件：由於本次災害屬於表淺層之土壤邊坡崩塌，故災害原因與地質構造較無直接關聯。<br>土地利用：崩塌範圍內之無人為開發狀況。<br>綜合探討：本次致災誘因為連日降雨，造成逆向坡坡趾堆積之土石方含水量升高，土體滑動，故崩落之土砂及岩塊損及道路。 |

| 即時處置情況 | | 現場怪手已將道路土石清除，暫時開放通車 | | | | | | | | | |
