## 嘉義縣竹崎鄉緞繻村

| 災害案件編號 | | 105 年梅姬颱風-嘉義竹崎-002 | | |
| 災區行政區域 | | 嘉義縣竹崎鄉緞繻村 | | |

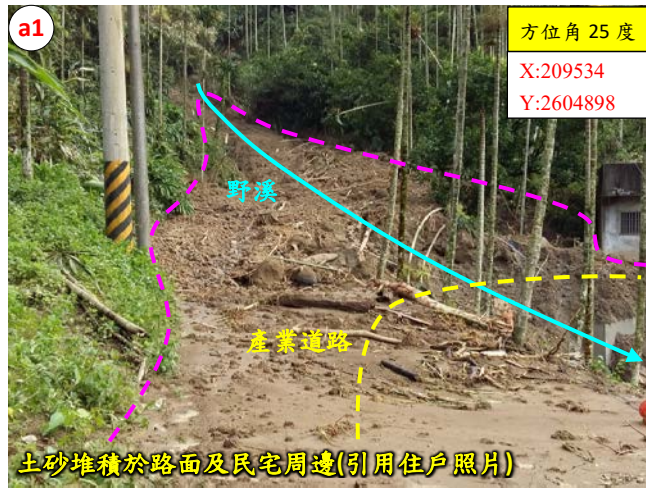
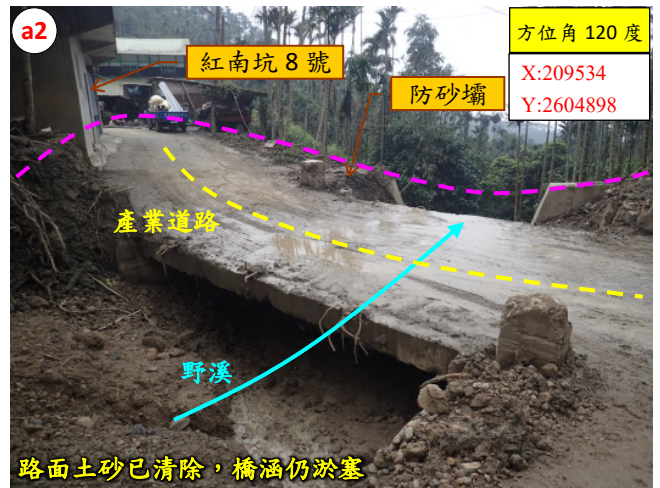
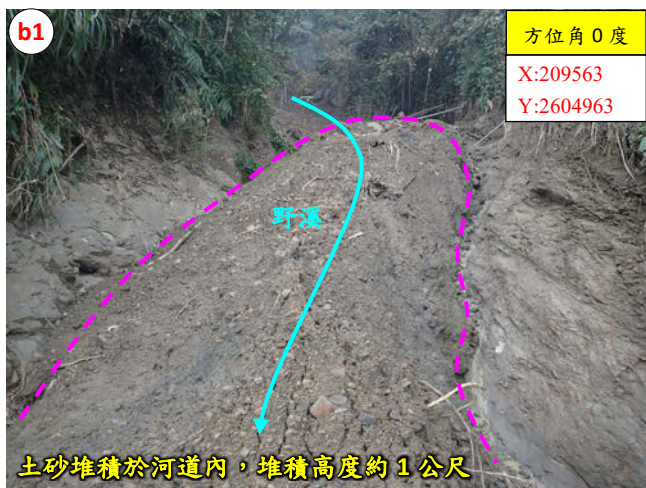
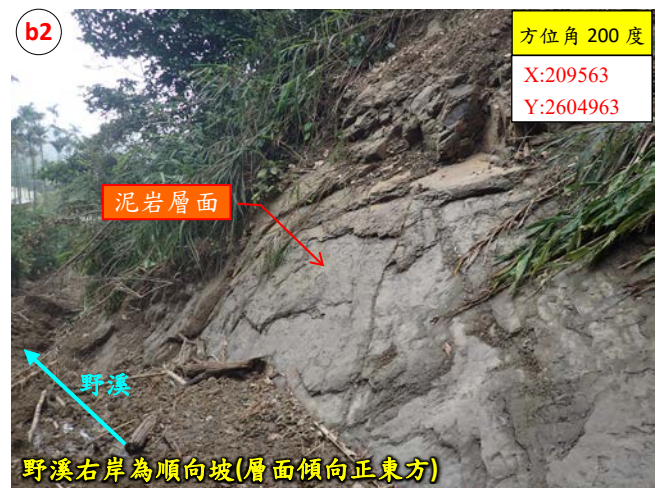
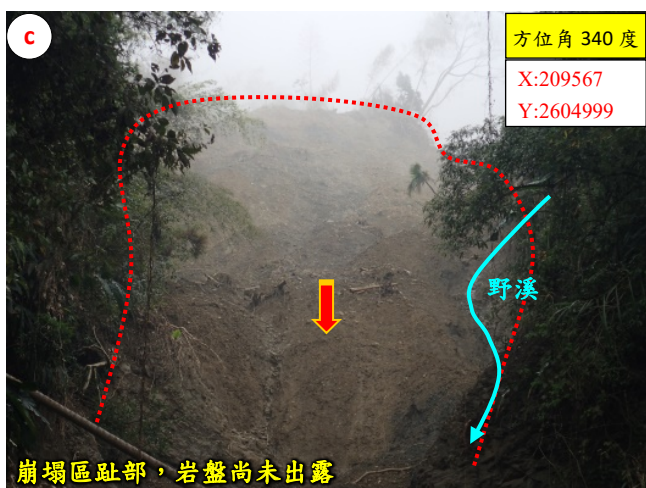
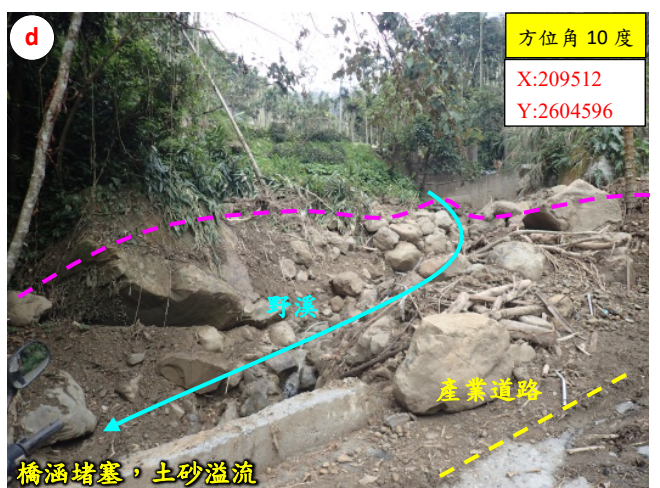
現況照片

| 現況描述紀錄 | | 1. 現況描述：受梅姬颱風降雨影響，紅南坑聚落一處野溪上游發生崩塌，演變為土石流，造成橋涵淤塞，土砂溢流至鄰近民宅及道路。 | | | | | | | | | |
| | | 2. 災害規模：土砂堆積面積約 3,000 平方公尺，土方量約 6,000 立方公尺。 | | | | | | | | | |
| | | 3. 災損統計：1 戶民宅遭土砂堆積。 | | | | | | | | | |

| 災害發生原因分析 | <p>降雨條件：本次災害發生時，有效累積雨量為 328.25mm，為致災條件之一。</p> <p>地質條件：本崩塌區所在之地層係以頁岩較多，特性為抗風化侵蝕之能力較低，但較不容易產生體積大之岩塊，故產生之土砂容易呈現細粒料較多之狀態。</p> <p>土地利用：本崩塌區屬於林班地，區域內並無明顯人為開發情形。</p> <p>綜合探討：本處災害之主要致災原因為頁岩之抗風化侵蝕之能力低，故經由長期之侵蝕作用後產生崩塌，配合雨量及野溪之坡度等條件，演變為土石流。</p> |
| 二次災害可能性 | <p>由於崩塌區裸露，且河道內仍殘留大量土砂，未來遭遇大、豪雨時仍有再發生土石流之可能性。</p> |

| 即時處置情況 | | 鄉公所協助調派怪手及水車，清理路面堆積之土砂，河道內僅局部清淤。 | | | | | | | | | |
