## 宜蘭縣大同鄉樂水村

| 災害案件編號 | | 100 年 1001 豪雨-宜蘭大同-006 | | | |
| 災區行政區域 | | 宜蘭縣大同鄉復興村 | | | |

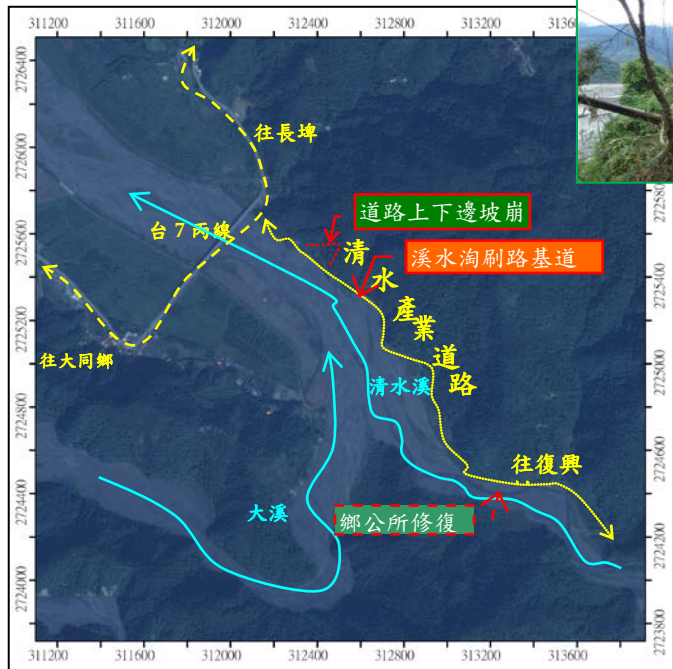
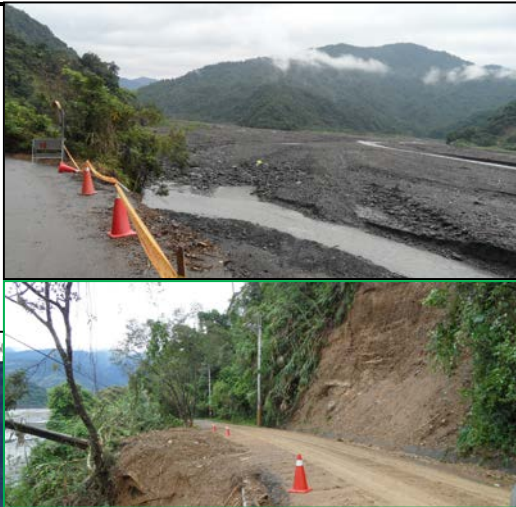
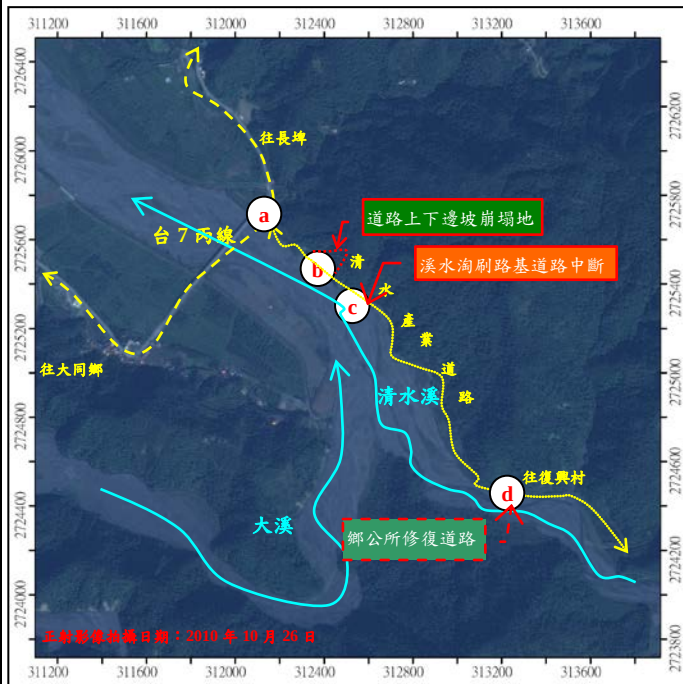
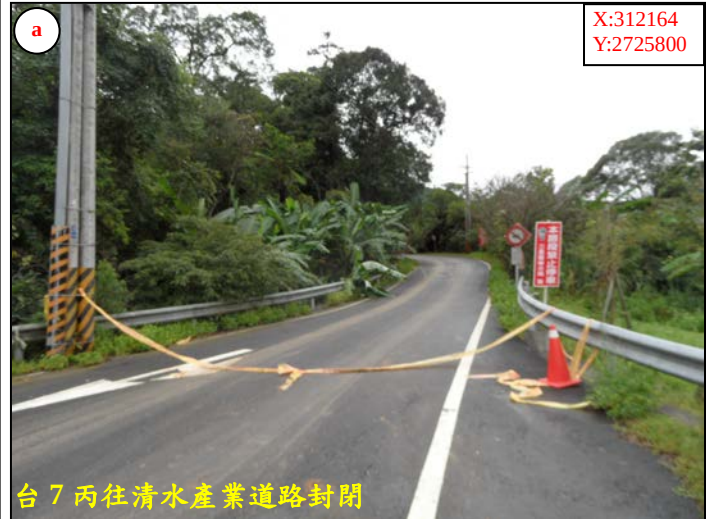
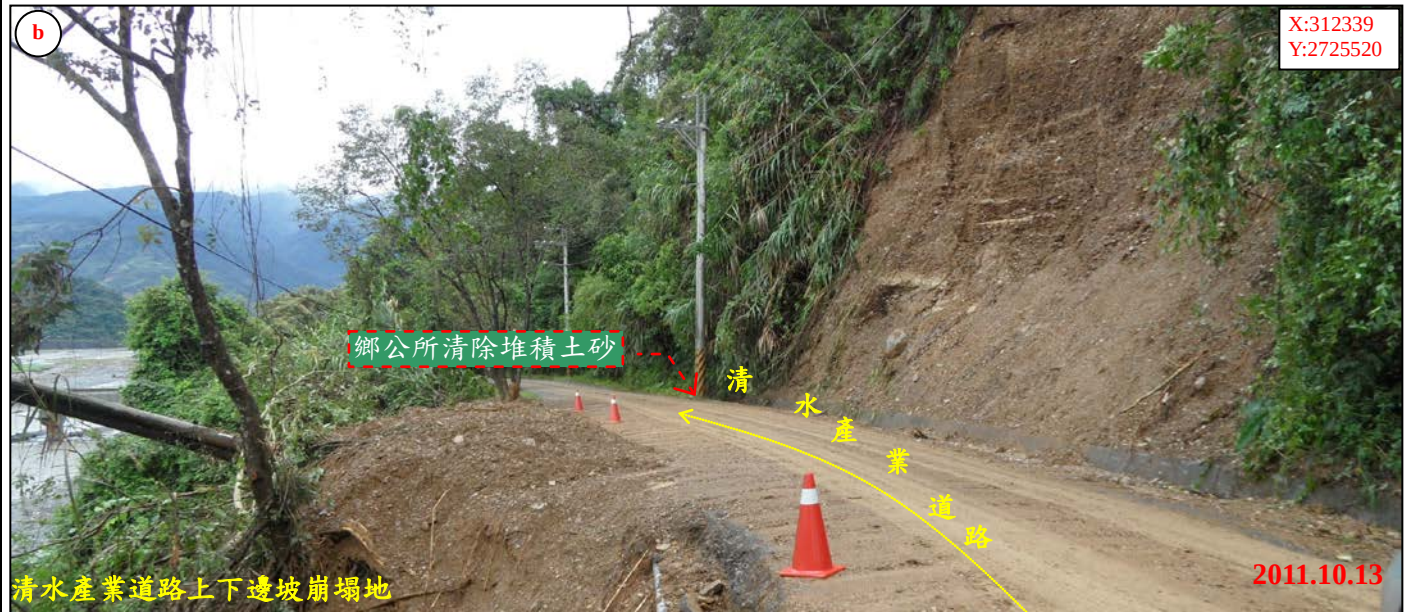
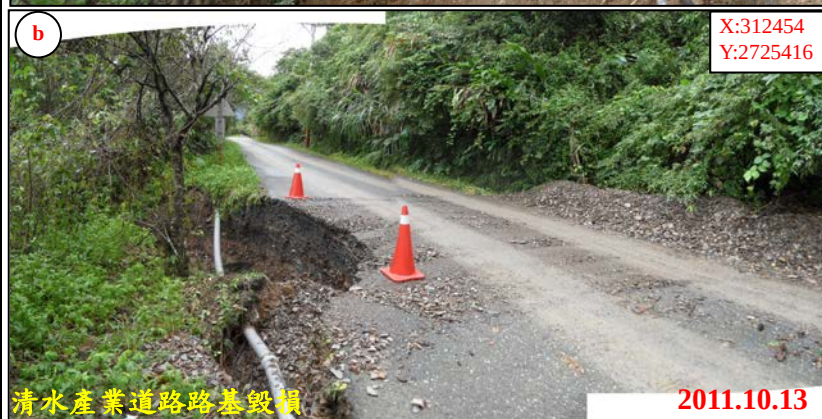
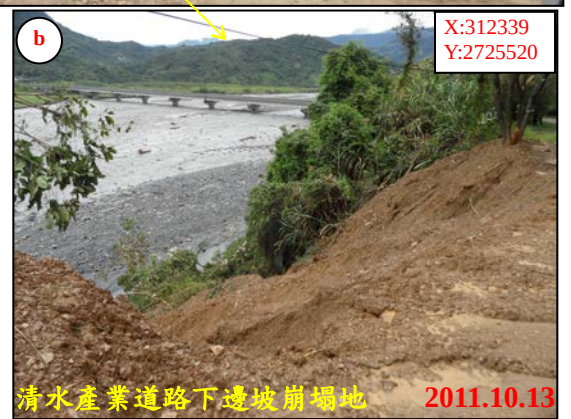
現況相片 (1/3)

| 災損類型與災情描述 | | 奈格颱風環流加上東北季風共伴效應致宜蘭地區降下豪雨，清水溪及大溪的溪水暴漲，水流淘刷右岸清水產業道路路基，導致路基流失，造成道路中斷。<br>清水產業道路上、下邊坡崩塌，崩積土砂堆積路面。 | | | | | | | | | | | |
| | | 3.清水產業道路道路上邊坡裸露 | | | | | | | | | | | |

| 即時處置情況 | | 1. 大同鄉公所派遣機具清除道路堆積土石及道路修復。 | | | | | | | | | | | |

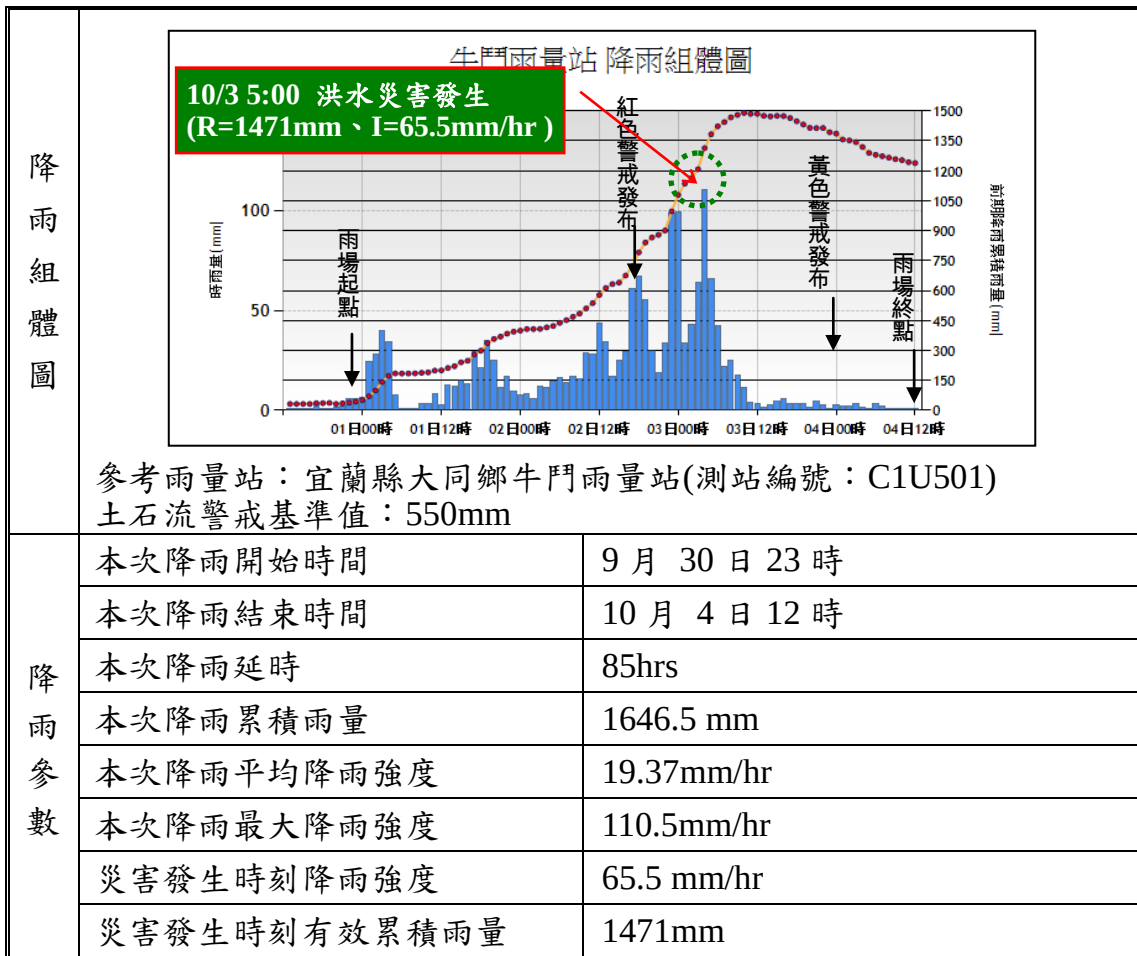
## 五、降雨量分析

| 災害發生原因分析 | <ol style="list-style-type: none"> <li>1. 清水產業道路於 10 月 2 日上午 10 時左右發生洪水沖刷道路路基及邊坡崩塌災害，由降雨組體圖分析，自 9 月 30 日至 10 月 3 日期間，降雨延時達 54 小時，災害發生時之降雨強度為 65.5mm/hr，累積雨量已達 1471mm/hr，顯示雨量已使邊坡土體飽和導致崩塌，並使清水溪及大溪逕流沖刷右岸，導致路基流失。</li> <li>2. 發生災害處邊坡地質組成以廬山層為主，其組成以板岩或千枚岩為主，且鄰近斷層，構造裂隙相對發達，受豪雨易崩落導致災害，並成為溪流土石料源。</li> </ol> |
