# 96 年 0809 豪雨重大土砂災情速報

960809 豪雨-台南龍崎-001

現勘日期：96 年 08 月 17 日

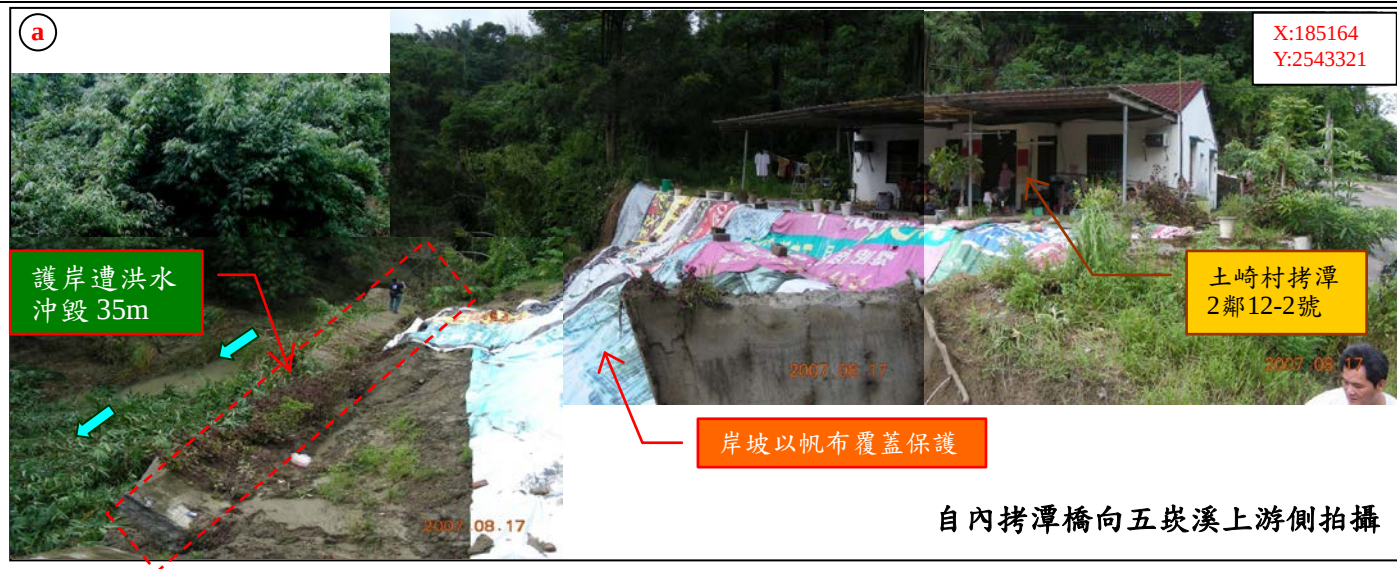
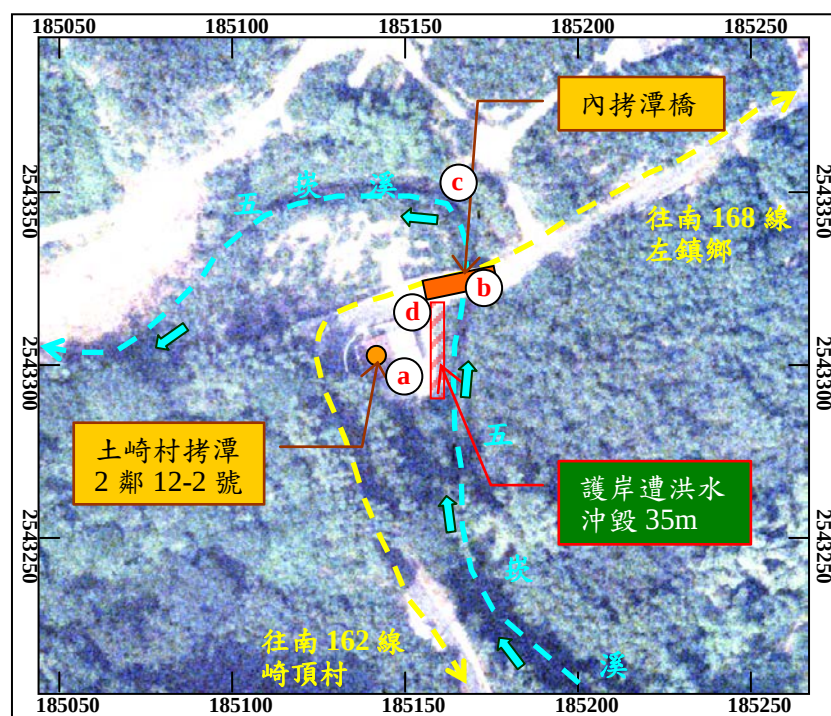
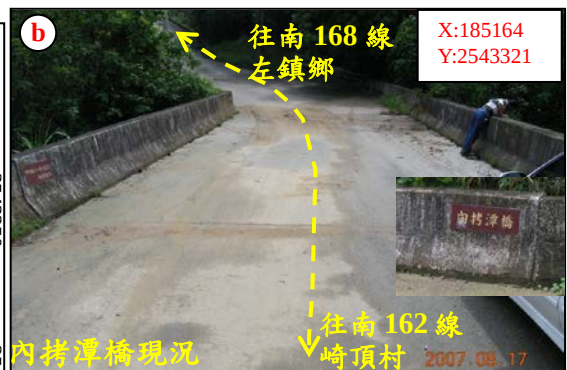
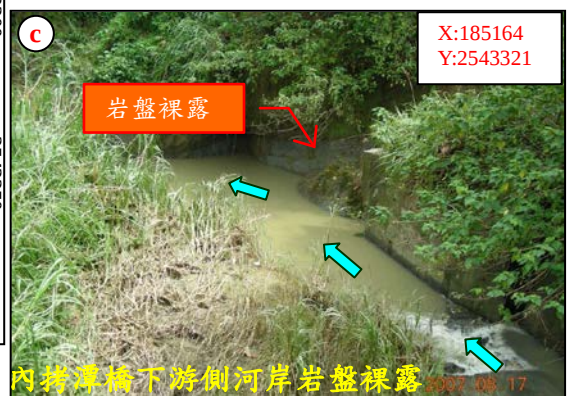
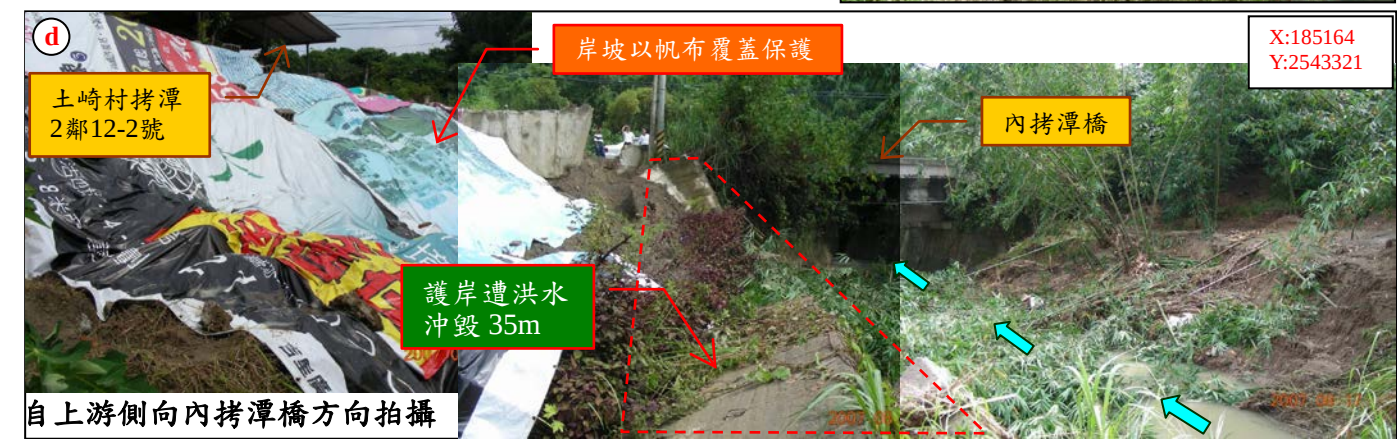
## 六、現況相片(1/1)

| 災損類型與災情描述 | | 因連日豪雨致使五崁溪溪水暴漲，於 8 月 13 日清晨溪水沖毀內拷潭橋左岸上游側護岸約 35 公尺，護岸背填土石亦遭溪水冲刷流失，危及上方民宅(拷潭 2 鄰 12-2 號)。 | | | | | | | | | |
| 既有工程設施損壞情形 | | 內拷潭橋左岸上游側護岸遭洪水沖毀 35 公尺。 | | | | | | | | | |

| 災害發生原因 | 因洪水淘刷護岸基礎，致使護岸產生傾倒毀壞。 |
| 二次災害可能性 | 如再次遇洪水襲擊，將使該處岸坡受沖刷而崩塌，將嚴重危及上方民宅之安全。 |

| 目前處置情況 | 目前上方民宅住戶自行以帆布覆蓋坡面避免沖蝕，而鄉公所預計將於遭沖毀之護岸後方施打鋼軌樁以穩定岸坡。 |
| 建議緊急處置措施 | 建議岸坡上方住戶於颱風豪雨期間應撤離以維安全。 |
