## 新北市汐止區東勢里

| 災害案件編號 | | 106 年 1011 豪雨-新北汐止-001 | | | |
| 災害類型 | | 崩塌(山崩) | | | |

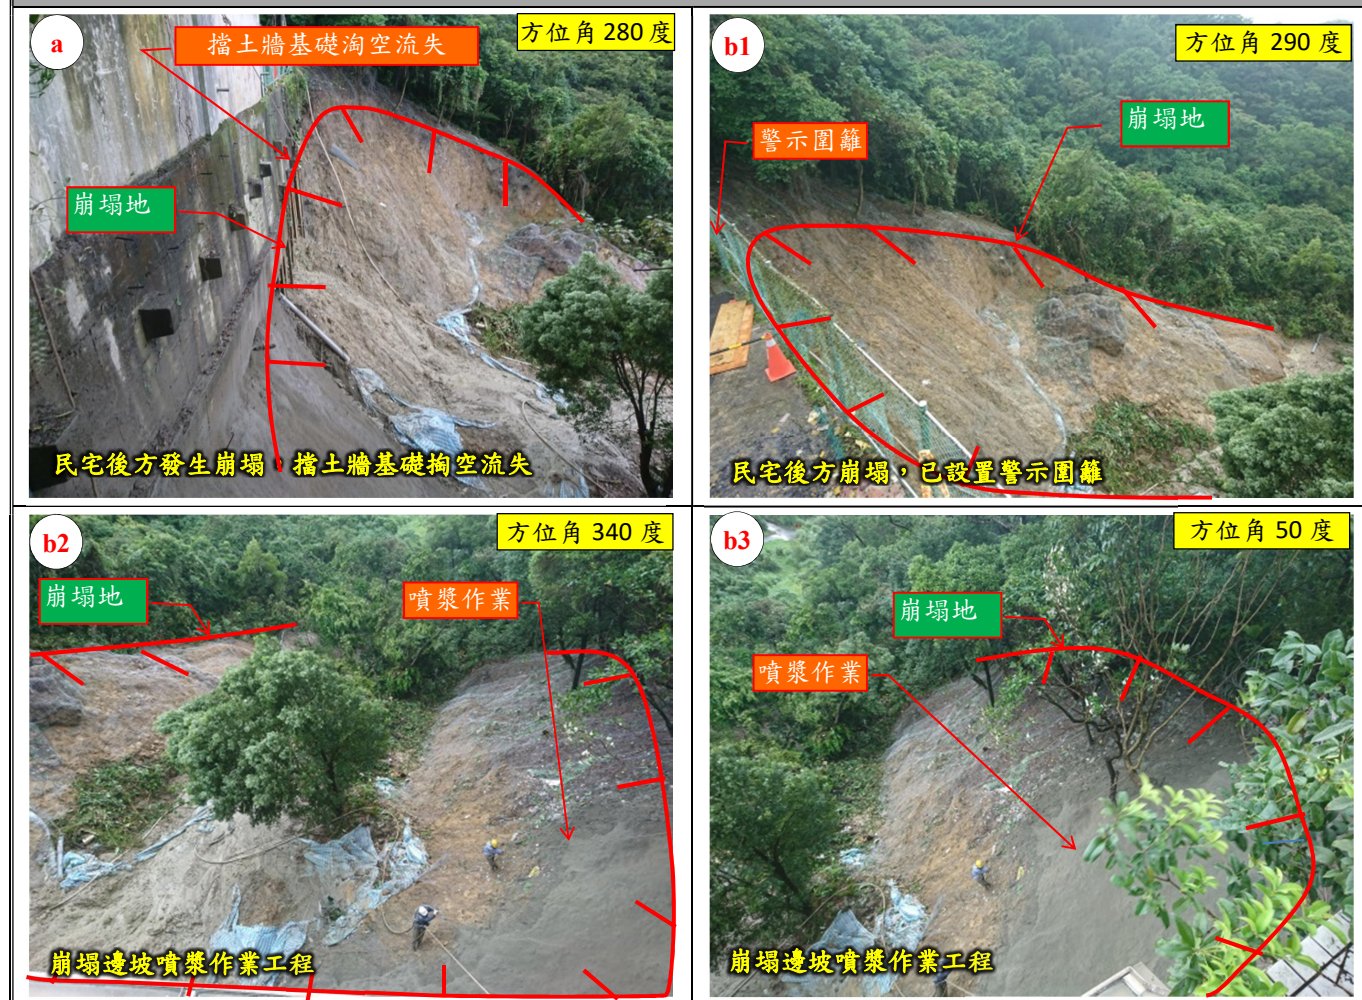
現況照片

| 現況描述紀錄 | | 1. 現況描述：1011 豪雨期間，東勢街 201 巷 437 弄 8 號民宅下邊坡發生崩塌，危及民房安全。<br>2. 災害規模：崩塌面積約 6,000m <sup>2</sup> (長約 150m、寬約 40m)。<br>3. 災損統計：擋土牆基礎掏空流失約 50m。 | | | | | | | | | |

| 既有工程設施情形 | 既有擋土牆淘空約 50m |

| 即時處置情況 | | 新北市政府緊急進行坡面噴漿工程。 | | | | | | | | | |
