# 98 年莫拉克颱風重大土石災例速報

98 年莫拉克颱風-嘉義中埔-001

現勘日期：98 年 08 月 18 日

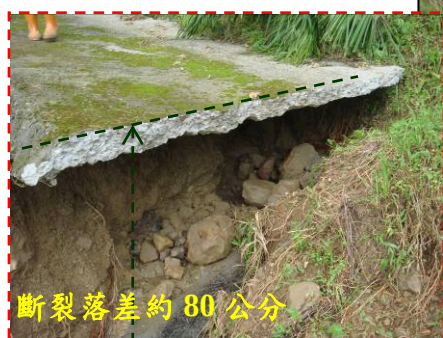
農路斷裂處

斷裂落差約 80 公分
