臺東縣卑南鄉溫泉村

災害案件編號		106 年 1011 豪雨-臺東卑南-002		
災區行政區域		臺東縣卑南鄉溫泉村		
溪流名稱		木瓜溪		
所屬流域		知本溪流域		
土石流警戒基準值		無	參考雨量站	知本(C0S70)
受災地點	地標：鎮樂 122 號民宅	GPS 坐標	TWD97	X:252401 Y: 2513342
土石流警戒發布時間		無		
土石流警戒解除時間		無		
災害發生時間		106 年 10 月 14 日 11 時 00 分 訊息來源：媒體		
現勘日期		106 年 10 月 15 日		
災害類型		土石流		
保全對象	民宅建物	無		
	公有建物	無		
	公共設施	無		
	農林用地	無		
歷史災害		無

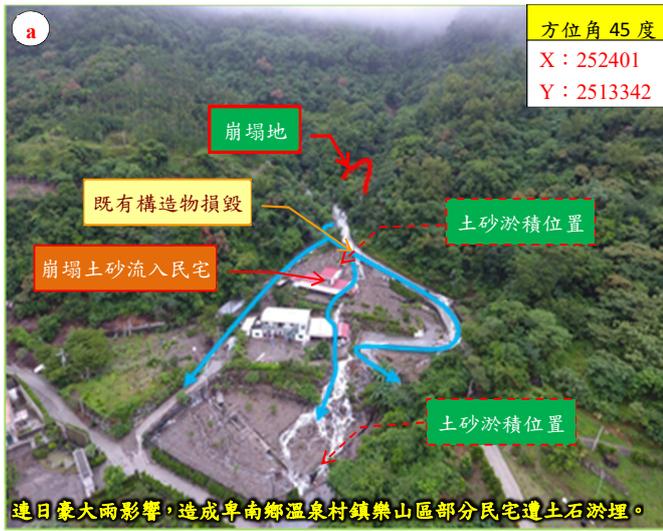
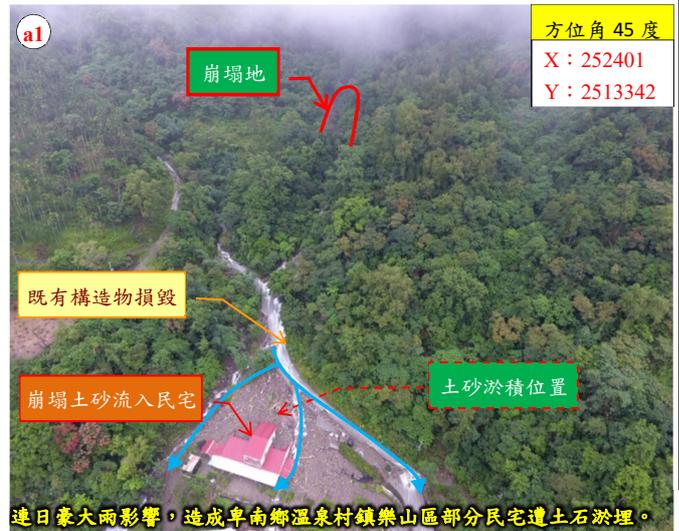
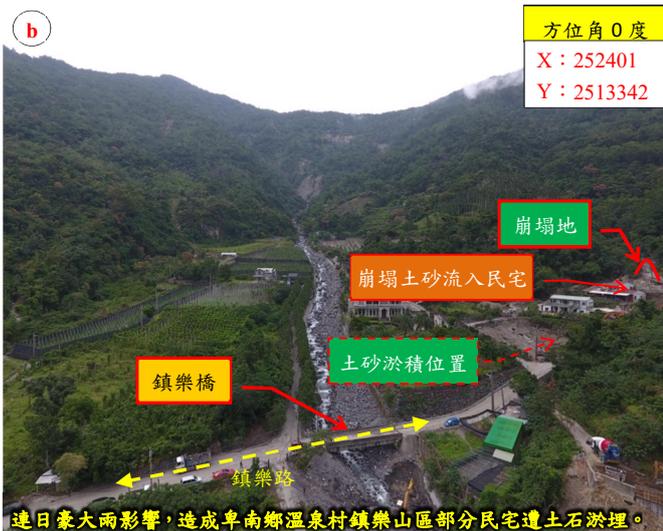
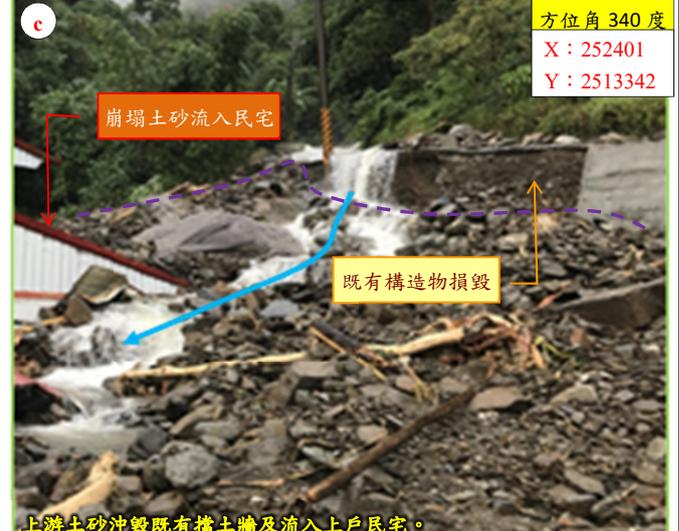
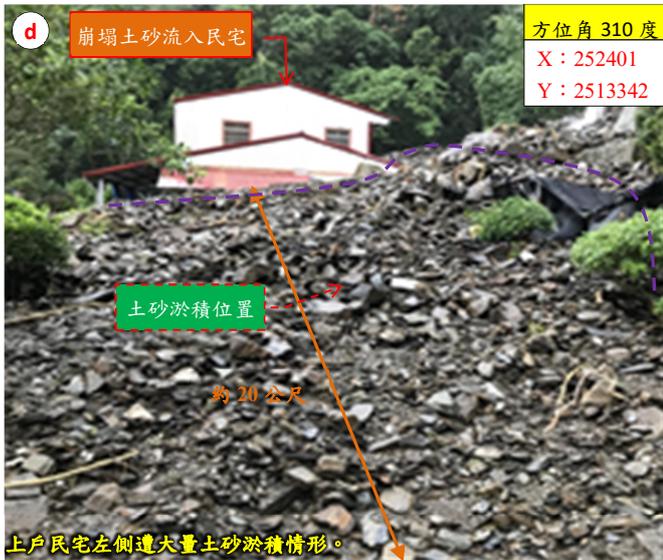
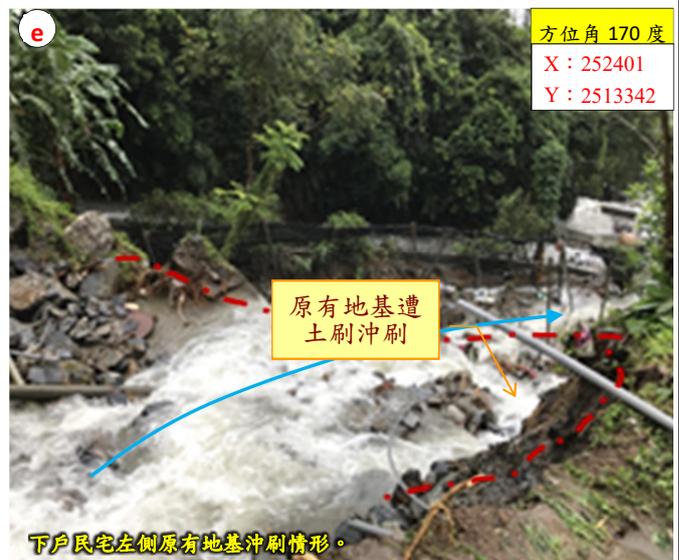
現況照片

疏散避難情況	疏散時間：無				疏散人數：無						
	原先規劃避難處所：無				本次疏散避難何處：無						
	補充說明：										
現況描述紀錄		1. 災情描述：受卡努颱風外圍環流連日豪大雨影響，造成卑南鄉溫泉村鎮樂山區部分民宅遭土石淤埋。 2. 災害規模：崩塌面積約 400 平方公尺、道路損壞約 200 公尺、土砂量約 500 立方公尺。 3. 災損統計：2 戶房舍遭土砂流入、橋樑受損 1 座。									
災損統計	民宅建物	2 戶									
	公共設施	1 座橋樑									
	人命/房舍/道路毀損統計	死亡	0 人	失蹤	0 人	受傷	0 人	房屋受損	2 棟	道路毀損	0 m
既有工程設施損壞		無									
即時處置情況		現場已有重機械處理淤積土砂並台東分局已派遣大型機具辦理木瓜溪千歲橋清疏。

災害發生原因分析	<p>降雨條件：本次災害發生時有效降雨累積降雨量 245mm，惟實際上此區已連日有雨，蝕溝內之地表水流量可能較大，土壤含水量亦可能較高，導致邊坡穩定性降低。</p> <p>地質條件：地質材料由板岩及變質砂岩組成，本崩塌地在地質上並無鄰近斷層或摺皺軸等特殊不利條件。</p> <p>土地利用：崩塌坡面無土地利用情形。</p> <p>綜合探討：本次崩塌因連日降雨，民宅後方邊坡土石崩落，導致土石滑落、地基沖刷，造成民宅左側遭大量土砂淤積及民宅左側原有地基沖刷。</p>
二次災害可能性	<p>因坡面仍有零星落石，坡面土砂仍較為鬆散，容易受降雨事件影響再次造成崩塌。建議可針對崩塌地進行坡面保護，並加強坡面排水系統，有效阻截、導排地表逕流及地下水，可有效降低邊坡災害發生之可能性。</p>
