南投縣信義鄉明德村

一、災區基本資料

災害案件編號		102 年 0517 豪雨-南投信義-001		
災區行政區域		南投縣信義鄉明德村		
溪流名稱		-		
所屬流域		陳有蘭溪流域		
土石流警戒基準值		250mm	參考雨量站	信義(C1I080)
受災地點	地標：中平巷 4 號民宅	GPS 坐標	TWD97	X：237469 Y：2622644
土石流警戒發布時間		102 年 05 月 19 日 11:00(發布黃色)		
土石流警戒解除時間		102 年 05 月 19 日 17:00(解除黃色)		
災害發生時間		102 年 5 月 20 日 01 時 00 分		
現勘日期		102 年 5 月 24 日		
災害類型		崩塌(地滑)		
保 全 對 象	民宅建物	一般民宅：2 戶民宅。		
	公有建物	無		
	公共設施	中平巷、中平巷聯外道路		
	農林用地	居民耕作蔬果園		
歷史災害		歷年無發生災情。

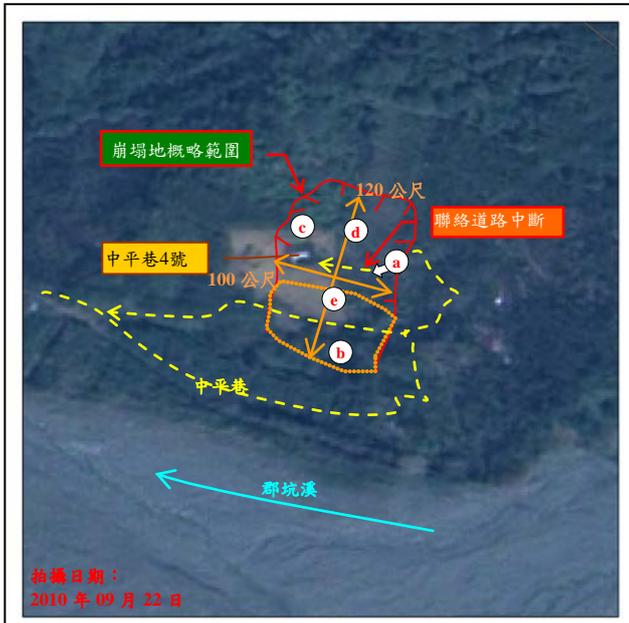
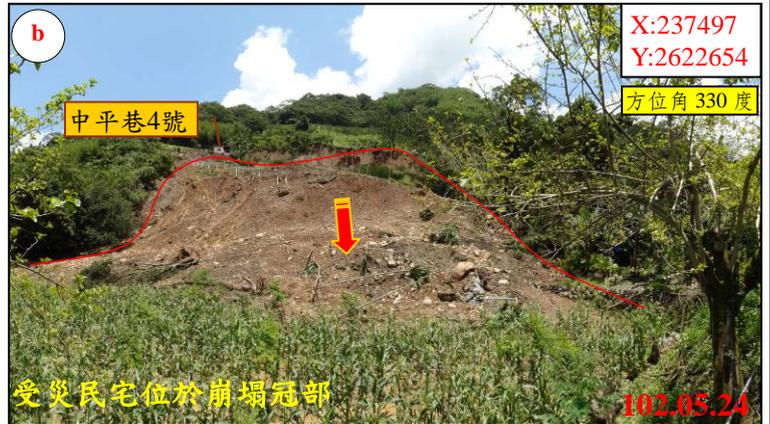
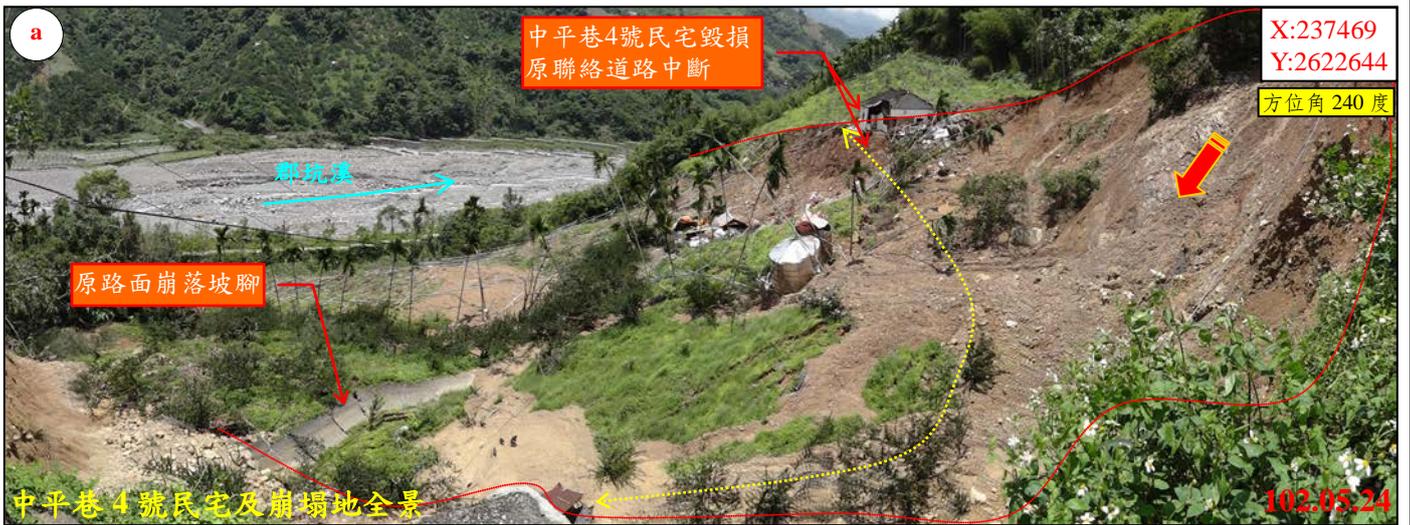
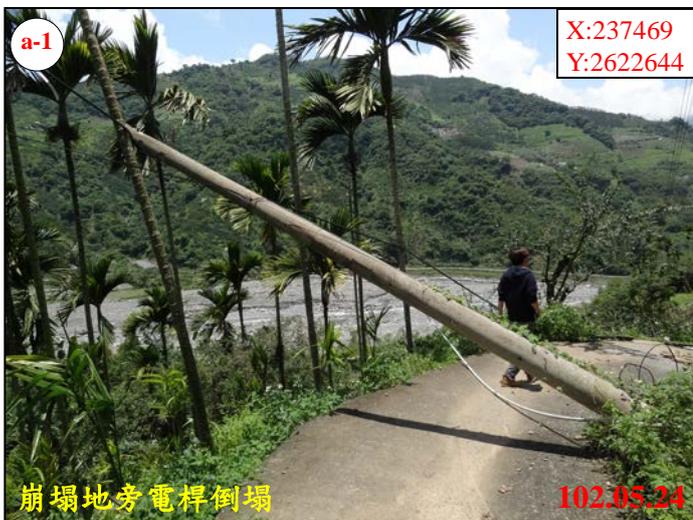
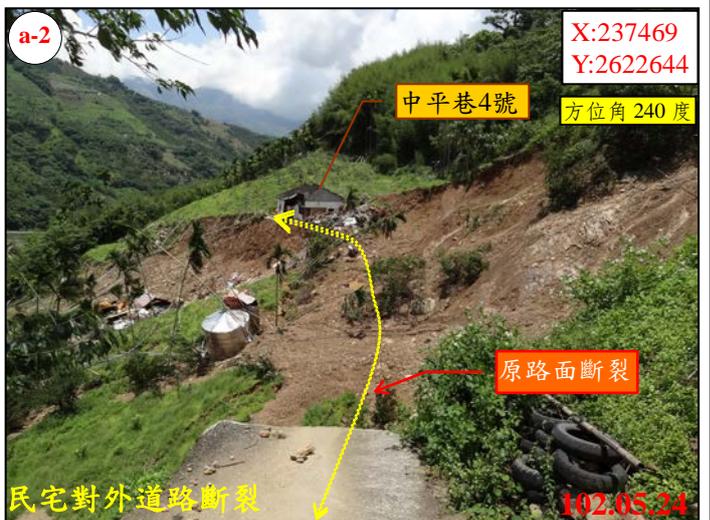
現況相片 (1/3)

疏散避難情況		疏散時間：5月19日		疏散人數：6人						
		原先規劃避難處所：無		本次疏散避難何處：自行避難						
		補充說明： 發生豪大雨時，受災住戶自行前往外地親友家宅避難。								
災損類型與災情描述		<ol style="list-style-type: none"> <li>1. 滯留鋒面所挾帶之豪雨影響，造成中平巷4號民宅後方坡地發生崩塌，中平巷聯絡道路中斷約70公尺，1戶民宅建物毀損。</li> <li>2. 崩塌地概估規模，長約120公尺、寬約100公尺，坡度約30~35度，最大崩塌深度約2.5公尺。原地表已因崩塌產生變異，崩塌面呈現凹陷狀，上緣部分崩塌坡面目視已可見岩層出露，坡面土石沿岩面滑落。</li> <li>3. 受災住戶於豪雨發布時已由村長宣導，先前自行避難至親友住處，無人傷亡。</li> </ol>								
災損統計	民宅建物	一般民宅:4號民宅底下基礎工、結構開裂，無法居住								
	公共設施	道路:聯外道路因道路中斷車輛無法通行								
	人命/房舍/道路毀損統計	死亡	0人	失蹤	0人	受傷	0人	房屋受損	1棟	道路毀損
既有工程設施損壞		無								
即時處置情況		無								
崩塌地臨時編號		南投信義-001		GPS坐標	TWD97	X：237469Y：2622644				
崩塌區位		道路邊坡崩塌								
邊坡類型		斜交坡								
斜面坡度		30~35度								
崩塌類型		滑崩								
崩塌地主要岩性		硬頁岩、板岩、千枚岩			位態	N120°E/ N35°W				
崩塌規模		長度	120 m	寬度	100 m	崩塌深	2.5m	崩塌面積	12000m <sup>2</sup>	
殘土狀況		長度	80 m	寬度	100 m	深度	3 m	殘土量	24000 m <sup>3</sup>	
災區植被情況		鄰近為自然原始林，崩塌坡面多為多年生草本植物及果園、喬木類多為檳榔樹。
