苗栗縣泰安鄉象鼻村

一、災區基本資料

災害案件編號		108 年其他-苗栗泰安-001			
災區行政區域		苗栗縣泰安鄉象鼻村			
溪流名稱		野溪(苗縣 DF075)			
所屬流域		大安河流域			
土石流警戒基準值		400 mm	參考雨量站		象鼻(C1E451)
受災地點	地標：大安部落	GPS 坐標	TWD97	X：247503 Y：2695625	
土石流警戒發布時間		無			
土石流警戒解除時間		無			
災害發生時間		108 年 6 月 25 日 11 時 00 分 訊息來源：水土保持局台中分局提供			
現勘日期		108 年 7 月 12 日			
災害類型		崩塌(山崩)			
保全對象	民宅建物	70 戶民宅			
	公有建物	大湖分局大安派出所			
	公共設施	中 47 線道路			
	農林用地	5 公頃農地			
歷史災害		無

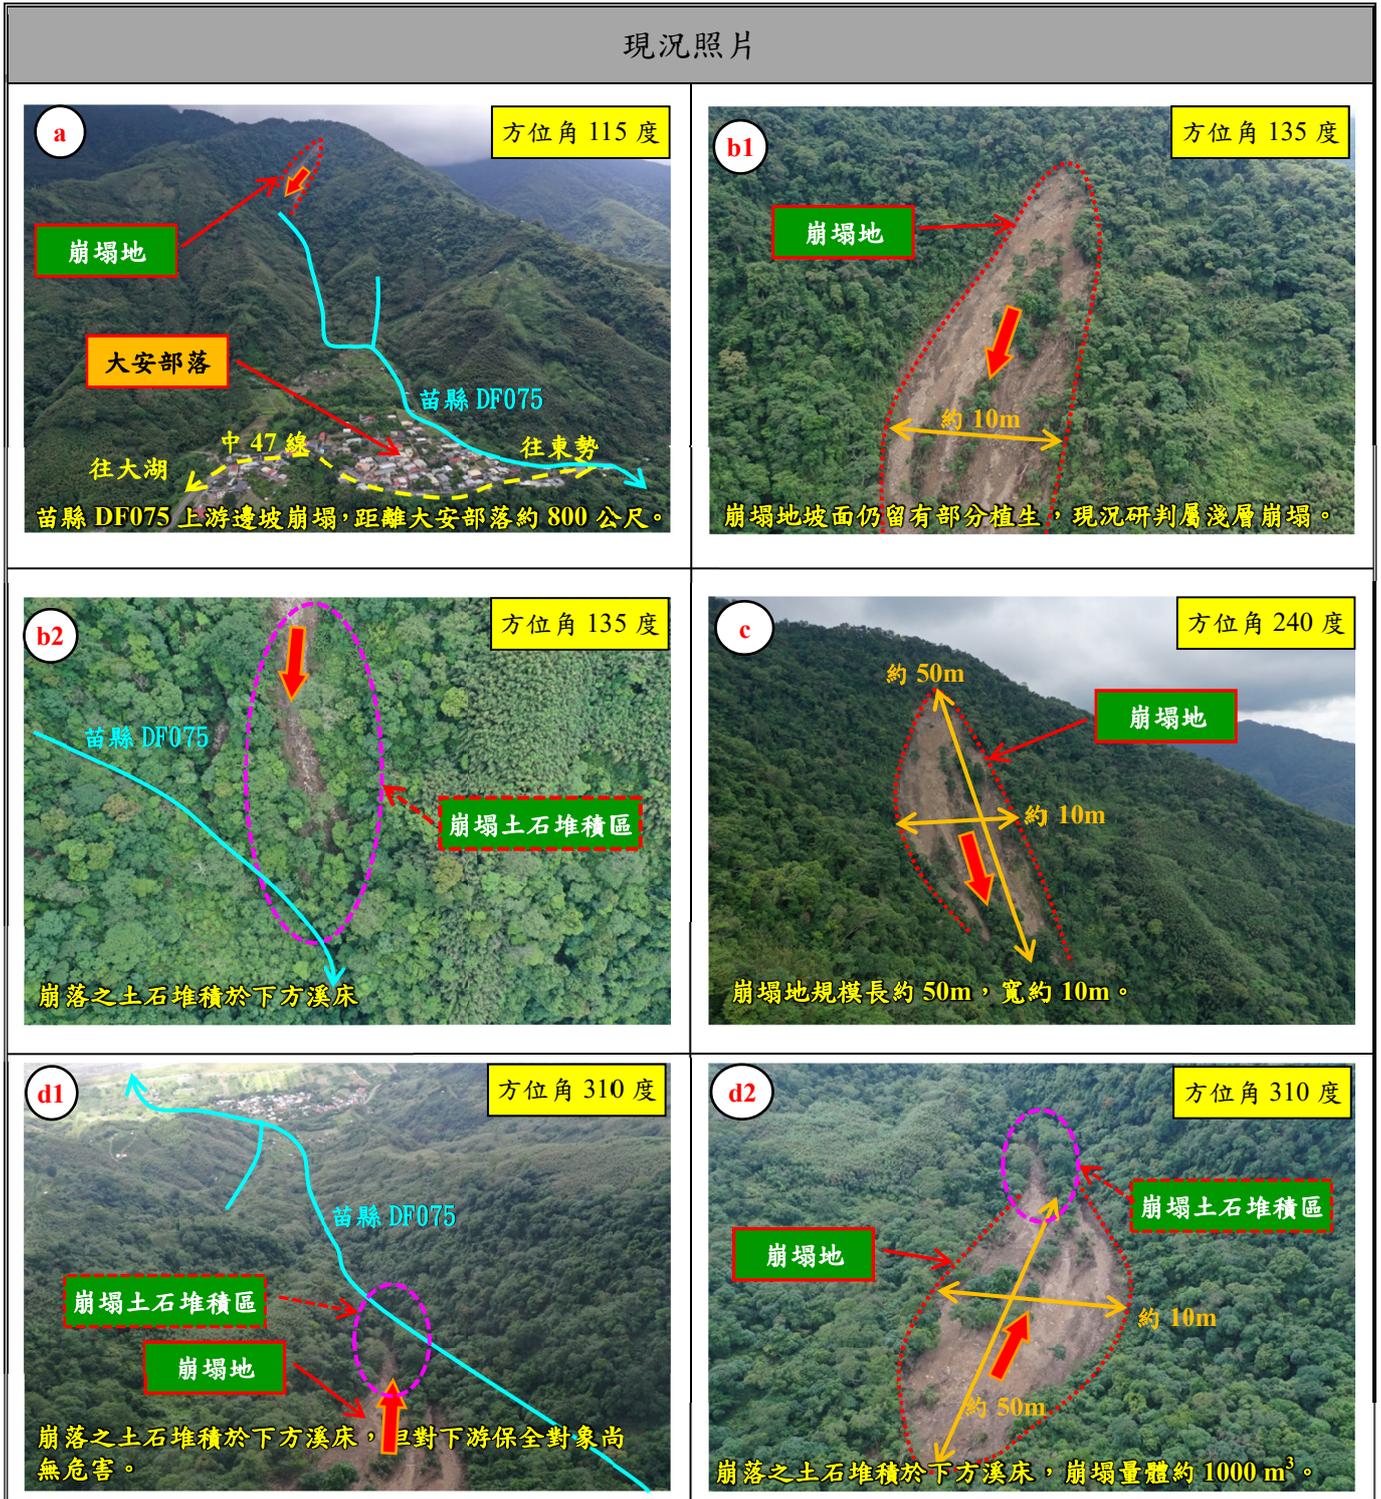
三、現況及植被情形照片

疏散避難情況		疏散時間：無				疏散人數：無					
		原先規劃避難處所：無				本次疏散避難何處：無					
		補充說明：									
現況描述紀錄		<p>1.現況描述：受 0625 鋒面大雨影響致舊有裸露面崩塌，造成土石堆積於苗縣 DF075。</p> <p>2.災害規模：崩塌面積約 0.05 公頃，平均深度約 2 公尺，長度約 50 公尺，寬度約 10 公尺，崩塌量體約 1,000 立方公尺。</p> <p>3.災損統計：無。</p>									
災損統計	民宅建物	無									
	公共設施	無									
	人命/房舍/農地毀損統計	死亡	0 人	失蹤	0 人	受傷	0 人	房屋受損	0 戶	農地流失	0m ²
既有工程設施損壞		無									
即時處置情況		現況崩塌之土石堆積於溪床內，但尚未危及下游保全住戶，暫無及時處置作為。									
崩塌地調查紀錄表(崩塌地災害類型用)											
崩塌地臨時編號	苗栗泰安-001				GPS 坐標	TWD97	X : 247503 Y : 2695625				
崩塌機制	<input type="checkbox"/> 道路邊坡崩塌 <input type="checkbox"/> 河岸崩塌 <input type="checkbox"/> 河岸山腹崩塌 <input checked="" type="checkbox"/> 源頭崩塌 <input type="checkbox"/> 一般邊坡崩塌										
邊坡類型	<input checked="" type="checkbox"/> 斜交坡 <input type="checkbox"/> 逆向坡 <input type="checkbox"/> 順向坡 <input type="checkbox"/> 水平層狀坡 <input type="checkbox"/> 階地崖 <input type="checkbox"/> 崩積崖 <input type="checkbox"/> 填方坡 <input type="checkbox"/> 其他_____

災害發生原因分析	<p>降雨條件：本次災害發生時並無降雨。</p> <p>地質條件：災害發生區位地質屬汶水層，主要組成為砂岩與頁岩互層，鄰近並無斷層或摺皺等特殊不利地質構造。</p> <p>土地利用：崩塌區域為原始林，無明顯土地開發利用情形。</p> <p>綜合探討：崩塌地位於苗縣 DF075 上邊坡，其邊坡地勢陡峭，在此前邊坡因已受風化侵蝕，造成小區域崩塌裸露。本次災害發生時並無降雨情形，但近日遇梅雨季節，判斷此次崩塌為邊坡材料風化、土壤含水量升高等因素，導致舊有崩塌地擴大，而引發崩塌。</p>
二次災害可能性	<p>經現場勘查結果，崩塌地距離苗縣 DF075 下游之大安部落約 800 公尺，其崩落之土石現階段對保全對象生命財產損失尚無直接影響，而崩塌地現況頂部有部分岩盤出露，坡面及溪床尚有土方材料堆積，恐有土砂下移之風險。建議應持續觀測崩塌地變化及野溪土砂運移情形。</p>
