98年莫拉克颱風重大土石災例速報98年莫拉克颱風-雲林古坑-001 現勘日期:

98 年莫拉克颱風重大土石災例速報

98年莫拉克颱風-雲林古坑-001

現勘日期:98年08月17日

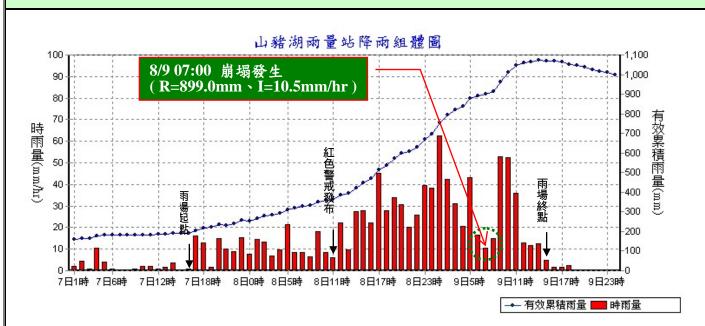
四、降雨組體圖

參考雨量站:雲林縣古坑鄉山豬湖雨量站(測站編號:C1K380)

土石流警戒基準值:400mm
