南投縣仁愛鄉萬豐村

一、災區基本資料

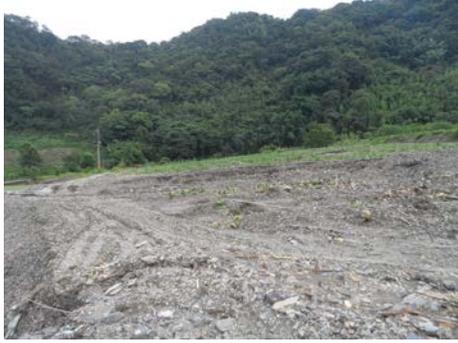
聯絡道路遭土石堆積

1. 野溪大量土石坍塌淤積，清除土石恢復既有聯絡道路與路邊溝。
2. 目前野溪尚無治理，建議應先施作溪床構造物以疏導野溪，並針對上游崩塌地進行治理。

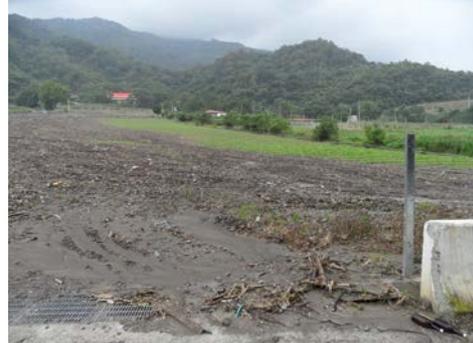
路邊溝遭土石堆積
