## 屏東縣滿州鄉港口村

| 災害案件編號 | | 101 年天秤颱風-屏東滿州-001 | | |
| 災害類型 | | 土石流 | | |

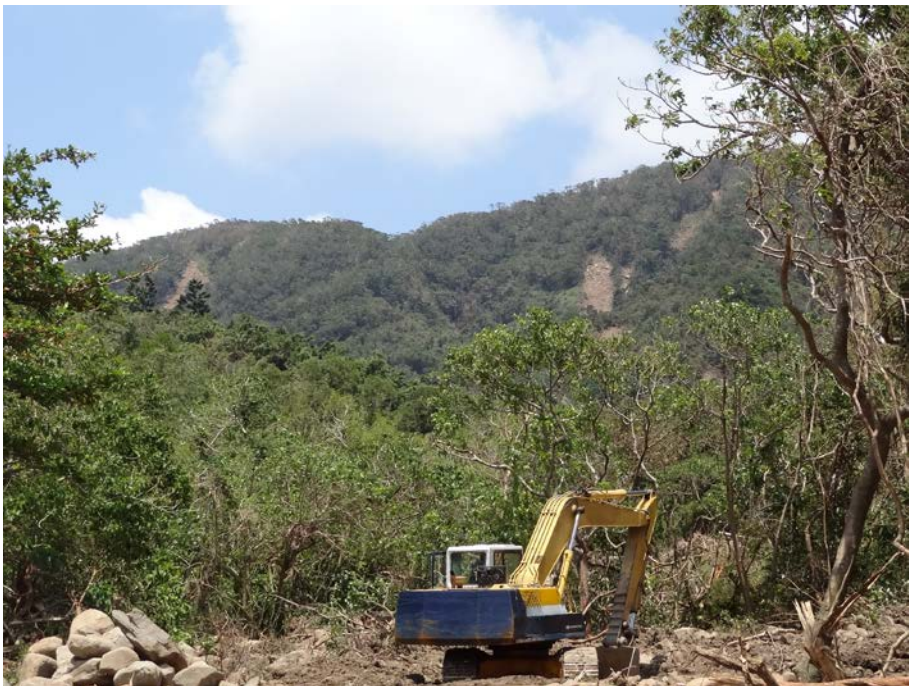
| 災區植被情況 | <p>上游集水區坡面於 101 年天秤颱風後新增多處崩塌</p> | | | | | | | | |

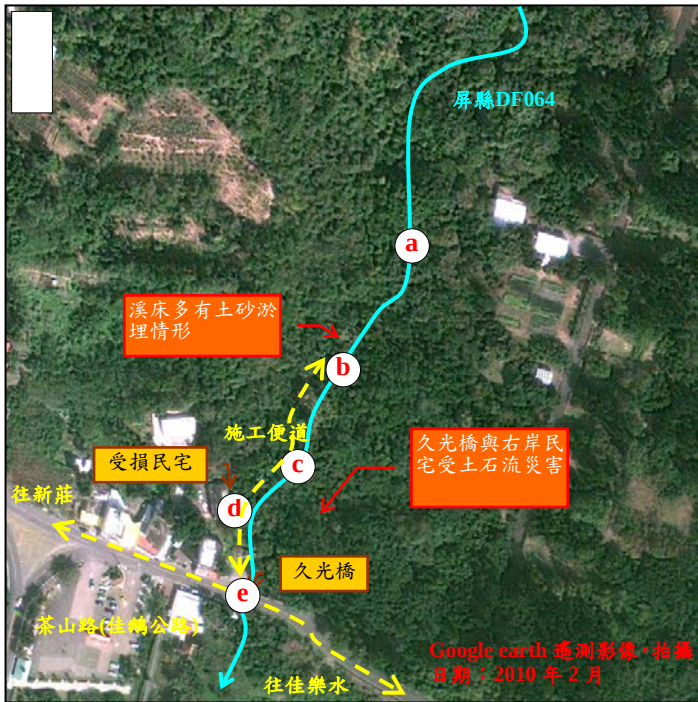
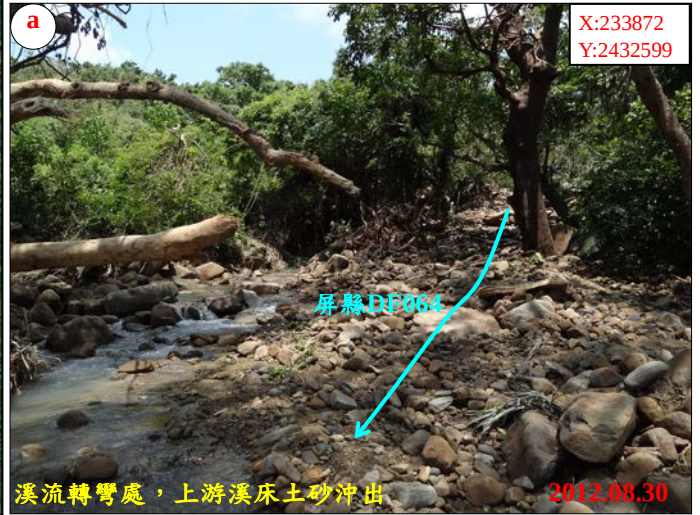
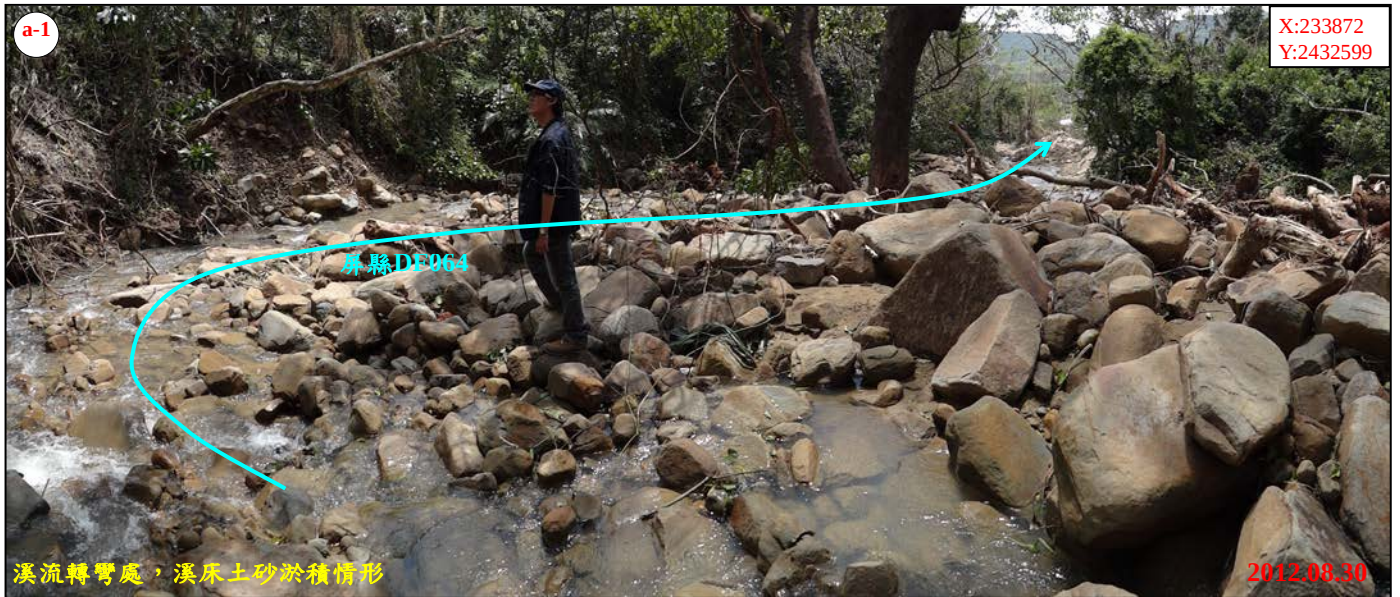
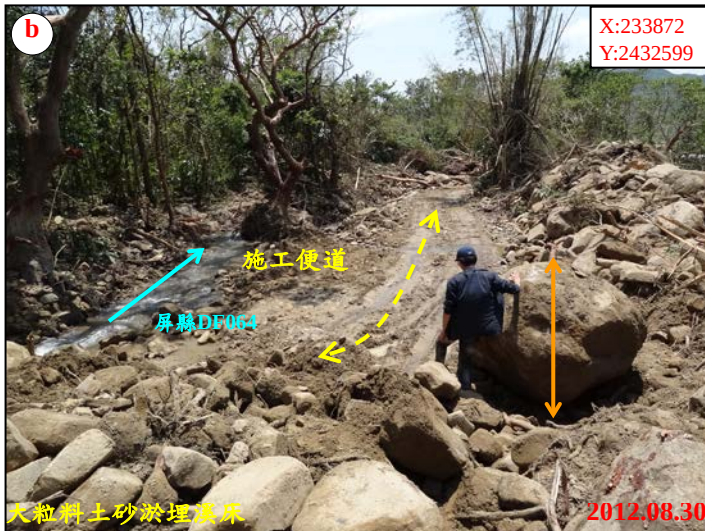
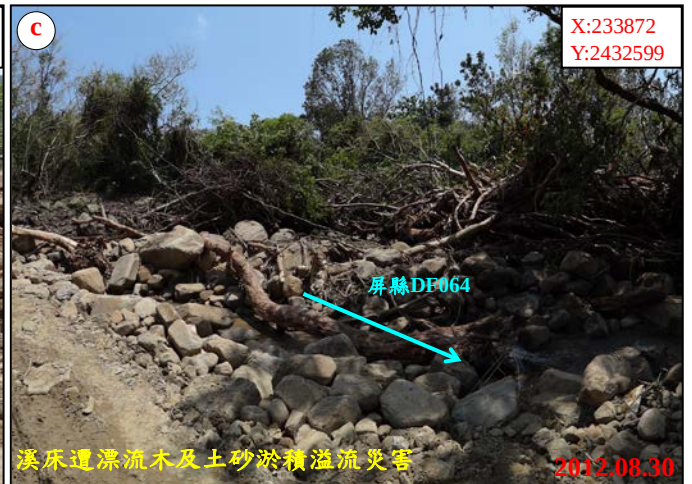
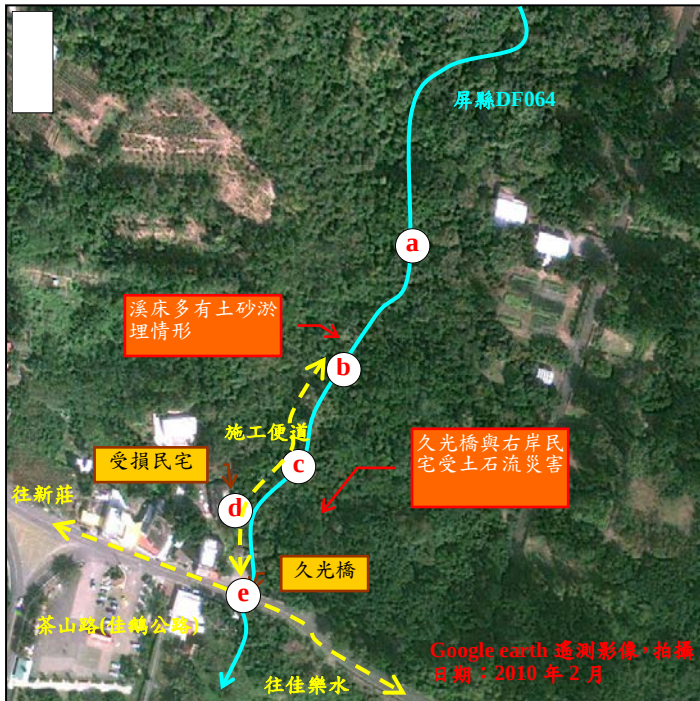
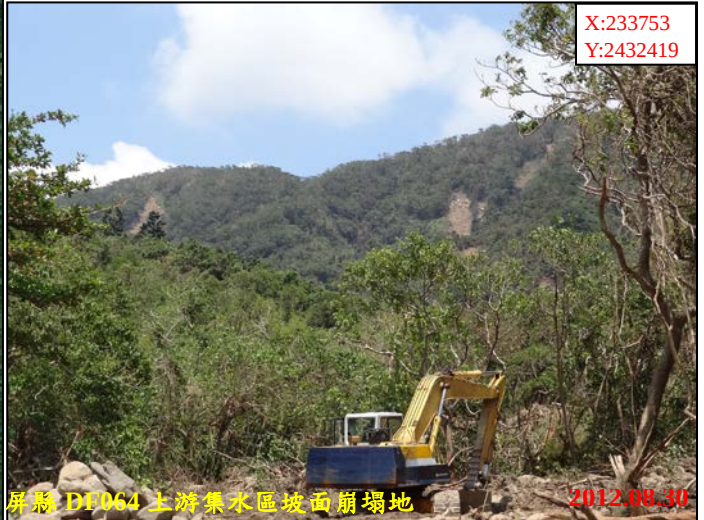
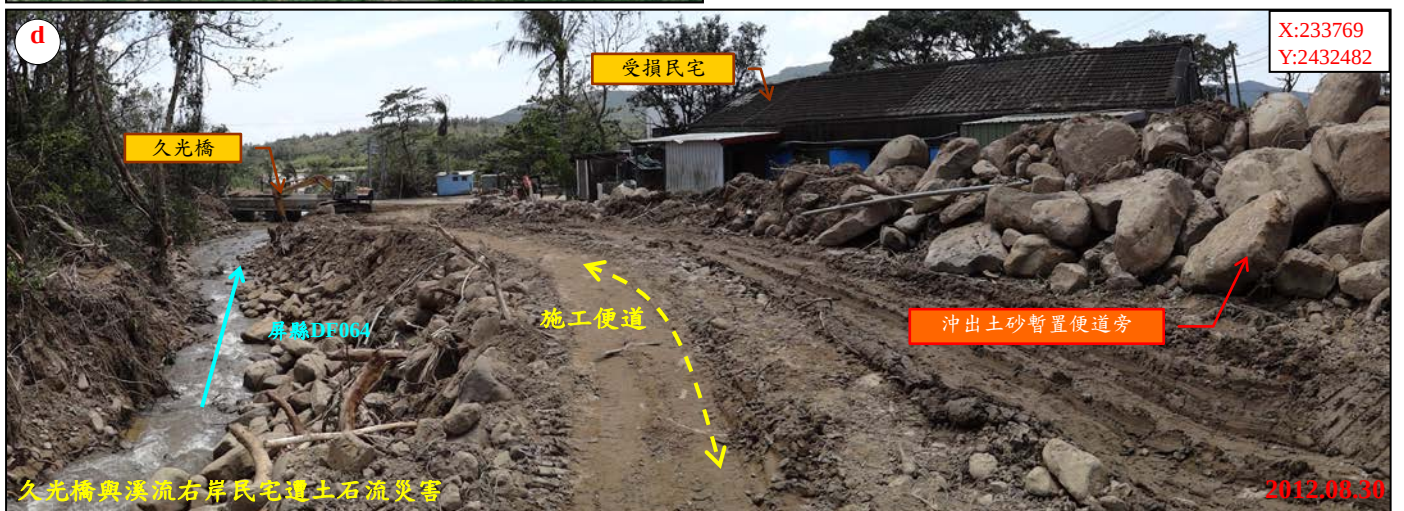
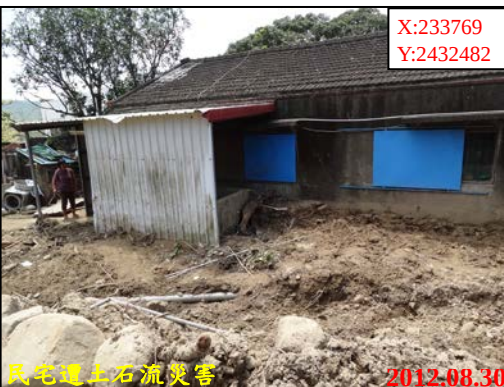
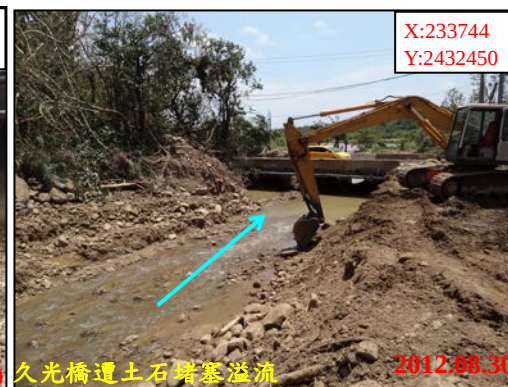
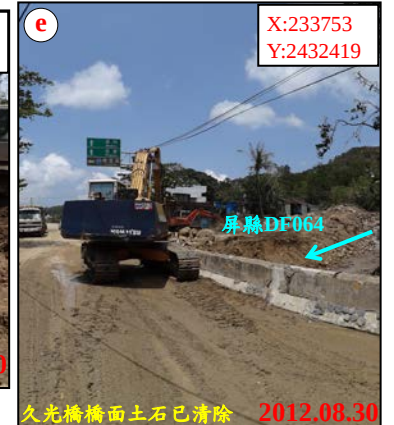
| 災損類型與災情描述 | | 1. 土石流潛勢溪流屏縣 DF064 受天秤颱風連日豪雨影響，漂流木及土砂淤埋溪床致溪水溢流，發生土石流災害，造成溪流右岸 6 戶民宅及久光橋受災。 | | | | | | | |
| 災損統計 | 民宅建物 | 一般民宅：6 戶民宅毀損。 | | | | | | | |
| | 公共設施 | 橋梁：久光橋遭土砂淤埋；茶山路遭土砂淤埋 | | | | | | | |

| 災害發生原因分析 | <p>天秤颱風連日豪雨造成久光橋橋野溪(屏縣 DF064)上游集水區坡面新增崩塌，原溪床斷面狹窄，崩塌土砂堆致於溪床斷面隨溪水暴漲，夾雜漂流木及土石流順流而下，土石流至下游受地形減緩因素，淤積並由溪流轉彎處溢流，土砂沖入右側民宅而造成本次土石流災害。</p> <p>下游久光橋堵塞通洪斷面，造成溢流，久光橋面因土砂溢流堆積於路面，造成交通中斷。</p> |

| 即時處置情況 | | 鄉公所重機械清理溪床及路面堆積土石。 | | | | | | | |

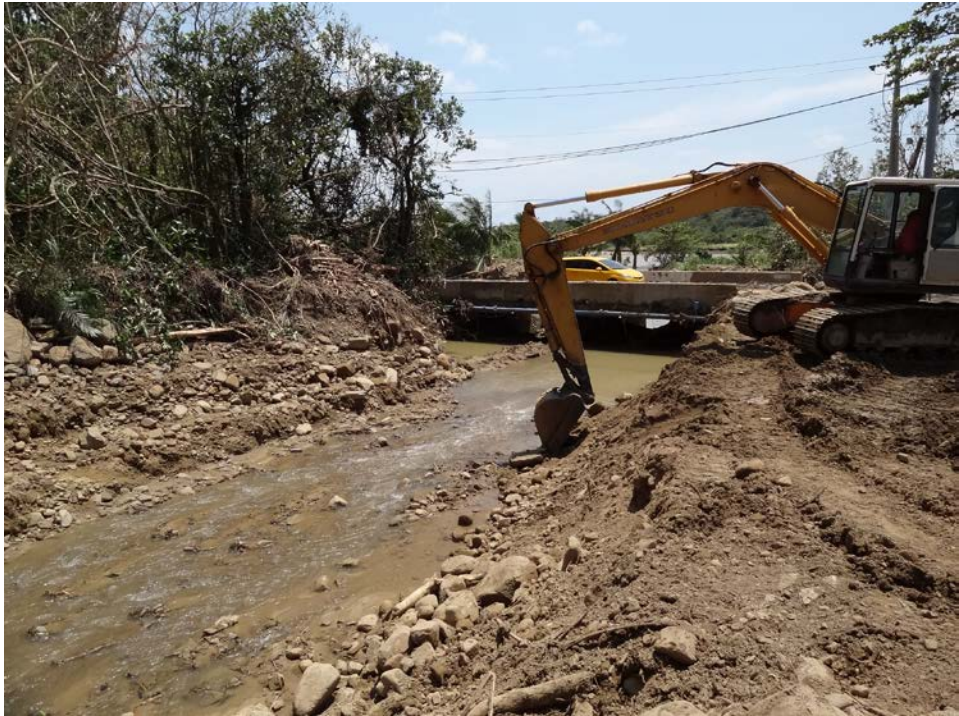
| 主要既有工程設施現況相片 | |

| 毀損情況 | 久光橋橋涵遭土砂堵塞溢流，水砂淤埋既有橋梁設施。勘查時重機械清理溪床堆積土砂。 |
