## 雲林縣古坑鄉桂林村

| 災害案件編號 | | 106 年 0601 豪雨-雲林古坑-001 | | | |
| 災區行政區域 | | 雲林縣古坑鄉桂林村 | | | |
| 災害類型 | | 崩塌(山崩)、土石流 | | | |

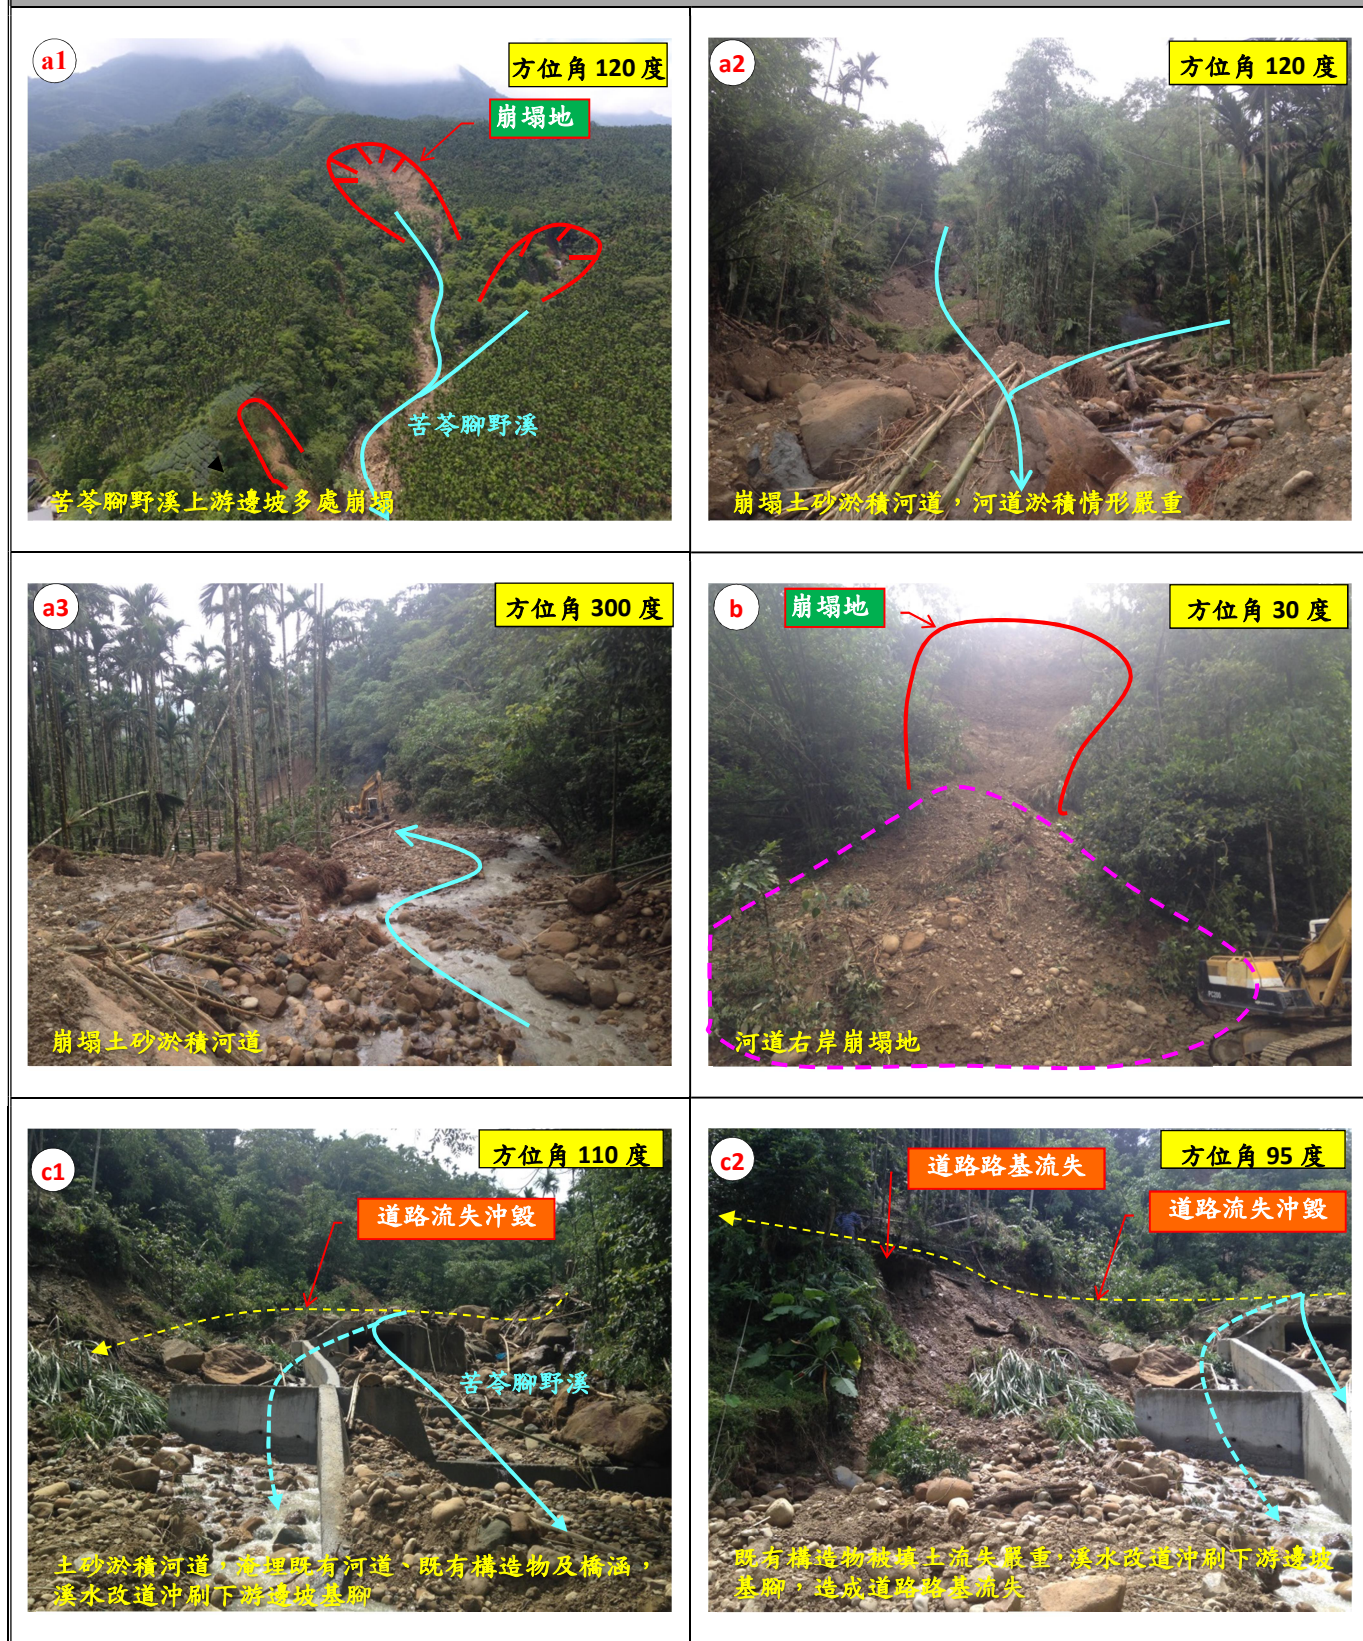
現況照片

| 現況描述紀錄 | | 1. 現況描述：0601 豪雨期間，苦苓腳野溪上游及兩側坡面崩塌，土砂淤積河道，淹埋既有河道、既有構造物及橋涵，溪水改道沖刷下游邊坡基腳，加劇邊坡崩塌情形。<br>2. 災害規模：夾砂水流影響範圍長約 400 公尺、寬約 30 公尺、深約 5 公尺，崩塌面積 12,000 平方公尺，堆積土方量約 60,000 立方公尺。<br>3. 災損統計：步道毀損約 500 公尺。 | | | | | | | | | |
| 既有工程設施損壞 | | 既有護岸被填土流失約 50 m | | | | | | | | | |

| 二次災害可能性 | <p>經現場勘查結果，苦苓腳野溪源頭及兩岸有多處崩塌，可供應大量土砂，加上溪床有大量土砂堆積，易受颱風豪雨事件影響，二次災害可能性高。現階段應針對河道束縮段加以疏通，後續應進行相關治理，設置防砂設施防止崩塌土砂下移，並檢討設河道通洪斷面設置整流構造物，避免河道阻塞土石及水流宣洩不及造成災害。</p> |
