南投縣國姓鄉石門村

一、災區基本資料

災害案件編號		106 年 0613 豪雨-南投國姓-001		
災區行政區域		南投縣國姓鄉石門村		
溪流名稱		無		
所屬流域		北港溪流域		
土石流警戒基準值		無	參考雨量站	長豐(C1H920)
受災地點	地標：武玄宮	GPS 坐標	TWD97	X:237850 Y:2659013
土石流警戒發布時間		無		
土石流警戒解除時間		無		
災害發生時間		106 年 6 月 15 日 15 時 0 分 訊息來源：媒體		
現勘日期		106 年 06 月 19 日		
災害類型		崩塌(山崩)		
保全對象	民宅建物	無		
	公有建物	無		
	公共設施	無		
	農林用地	無		
歷史災害		無

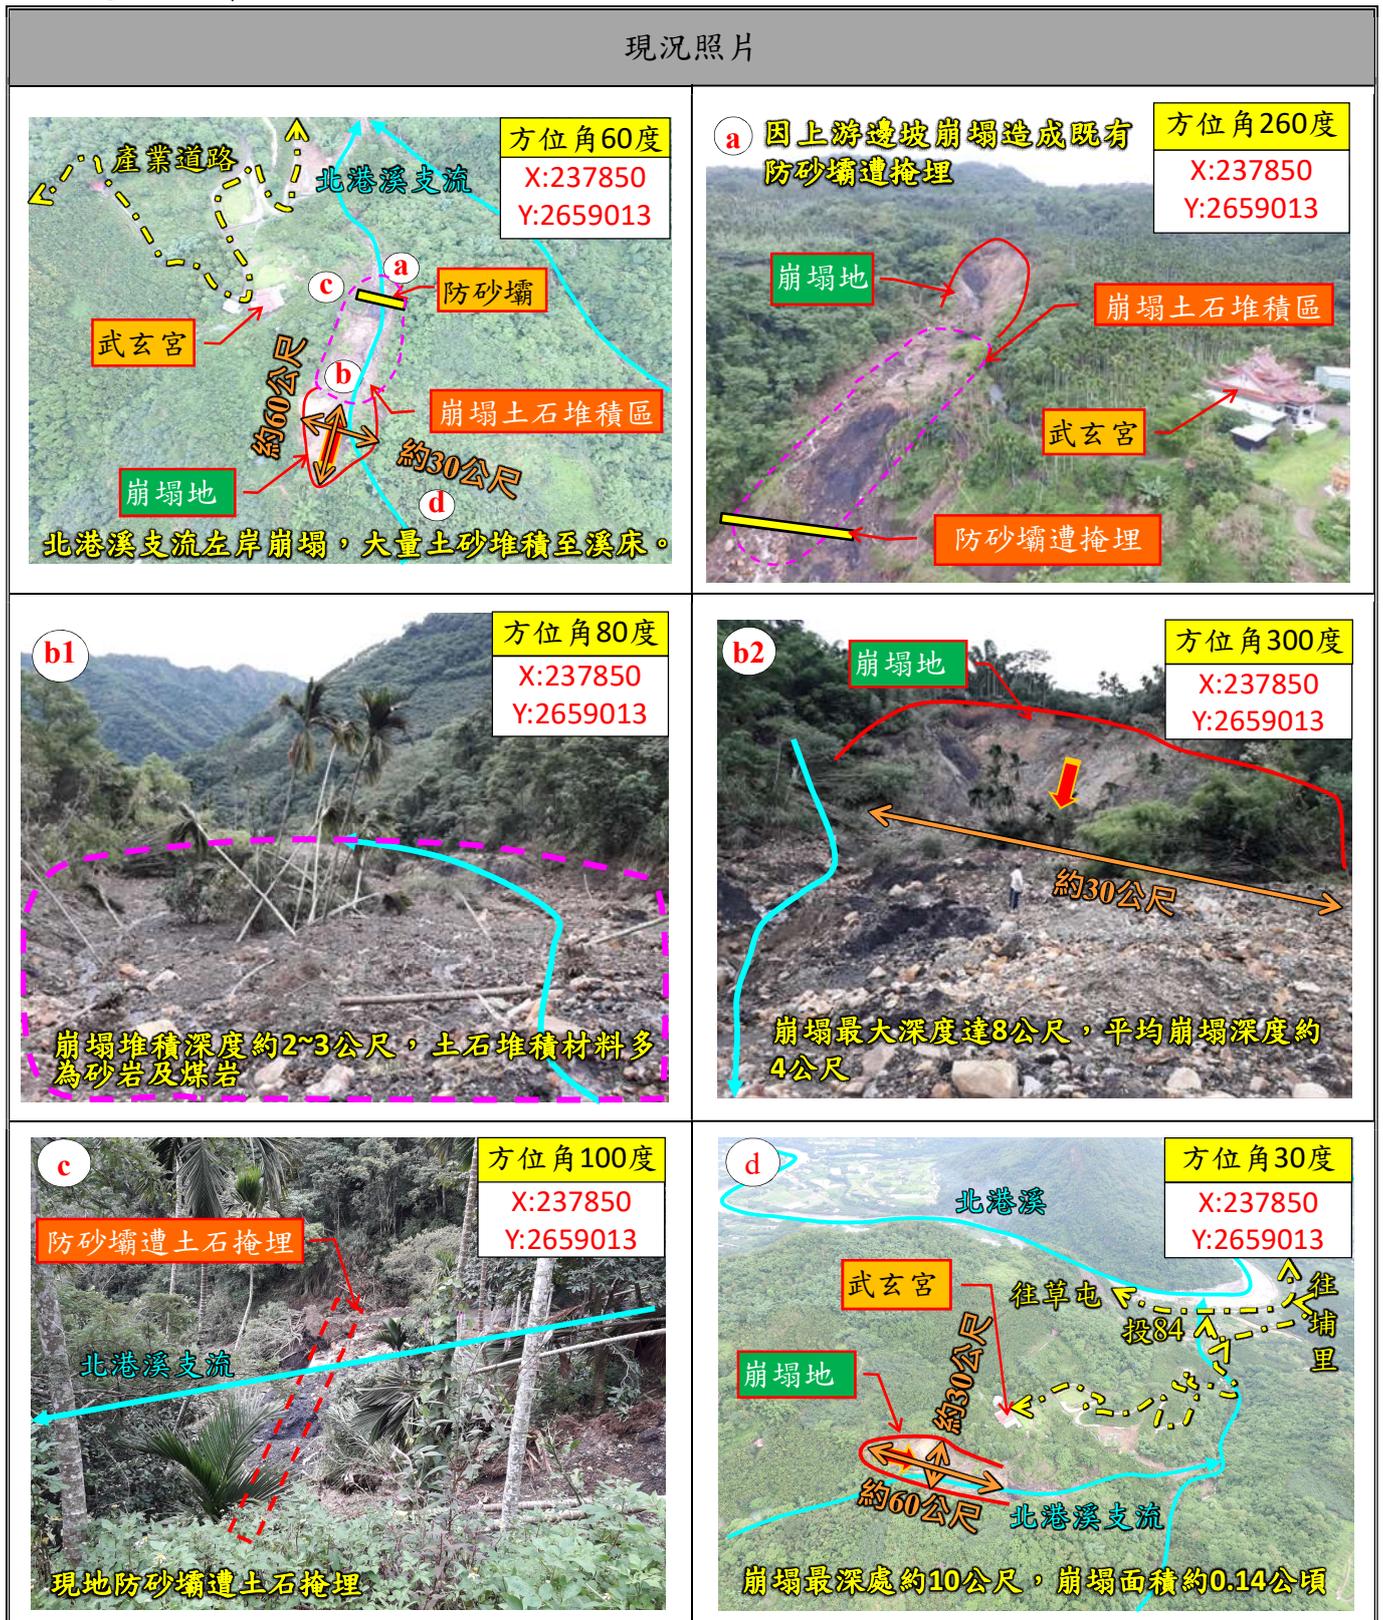
三、現況照片

疏散避難情況		疏散時間：無				疏散人數：無							
		原先規劃避難處所：無				本次疏散避難何處：無							
		補充說明：											
災損統計		現況描述紀錄											
		1. 災情描述：因連日豪雨造成武玄宮後側邊坡發生崩塌，崩塌最深處約 10 公尺。 2. 災害規模：崩塌面積約 0.14 公頃，平均崩塌深約 4 公尺，長約 60 公尺，寬約 30 公尺，崩塌土方量約 7,200 立方公尺。 3. 災損統計：1 座防砂壩遭掩埋。											
		民宅建物		無									
		公共設施		1 座防砂壩									
		人命/房舍/道路毀損統計		死亡	0 人	失蹤	0 人	受傷	0 人	房屋受損	0 棟	道路毀損	0 公尺
既有工程設施損壞		無											
即時處置情況		現況崩塌之土石堆積於溪床內，但尚未危及至西北側房屋(武玄宮)，暫無及時處置作為。											
崩塌地調查紀錄表(崩塌地災害類型用)													
崩塌地臨時編號	南投國姓-001			GPS 坐標	TWD97	X:237850 Y: 2659013							
崩塌機制	<input type="checkbox"/> 道路邊坡崩塌 <input checked="" type="checkbox"/> 河岸崩塌 <input type="checkbox"/> 河岸山腹崩塌 <input type="checkbox"/> 源頭崩塌 <input type="checkbox"/> 一般邊坡崩塌												
邊坡類型	<input type="checkbox"/> 斜交坡 <input type="checkbox"/> 逆向坡 <input checked="" type="checkbox"/> 順向坡 <input type="checkbox"/> 水平層狀坡 <input type="checkbox"/> 階地崖 <input type="checkbox"/> 崩積崖 <input type="checkbox"/> 填方坡 <input type="checkbox"/> 其他_____

災害發生原因分析	<p>降雨條件：本次災害發生時有效累積降雨量為 192.5mm，降雨延時 20 小時。</p> <p>地質條件：地質材料以灰白色厚層中粒至粗粒石英砂岩為主，間夾深灰色炭質頁岩、灰色緻密粉砂岩、薄至厚層的細粒至中粒砂岩與頁岩之互層，薄至厚層礫石層及劣薄煤層。</p> <p>土地利用：崩塌坡面無土地利用情形。</p> <p>綜合探討：本次崩塌位於北港溪支流上游左岸，由土石材料多為砂岩及頁岩，其強度較低，加上連日豪雨導致穩定性降低，最終引發崩塌。</p>
二次災害可能性	<p>現況崩塌之土石堆積於溪床上，並掩埋既有防砂壩，若後續上游再有崩塌情事發生，恐造成土石淤滿致河道兩旁，危及民房，建議權責單位進行相關整治工程，以降低二次災害發生之可能性。</p>
