## 台北市大安區學府里

### 一、災區基本資料

災害案件編號		101 年 0610 豪雨-台北大安-001			
災區行政區域		台北市大安區學府里			
溪流名稱		—			
所屬流域		淡水河流域			
土石流潛勢溪流		—			
土石流警戒基準值		—	參考雨量站	公館(C1A730)	
受災地點	地標：義芳居後方坡地 (基隆路三段 155 巷)	GPS 坐標	TWD97	X : 305246 Y : 2767083	
土石流警戒發布時間		—			
土石流警戒解除時間		—			
災害發生時間		101 年 6 月 12 日 0 時 0 分			
現勘日期		101 年 6 月 14 日			
災害類型		崩塌			
保全對象	民宅建物	一般民宅：學府里民宅約 25 戶。 寺廟教堂：萬善寺。			
	公有建物	學校：台大校舍。			
	公共設施	道路：基隆路、芳蘭路。 電力設施：台電輸配電設施。			
歷史災害		居民表示因此區於近年道路更新後地勢低窪，每逢降雨均會有積水現象。

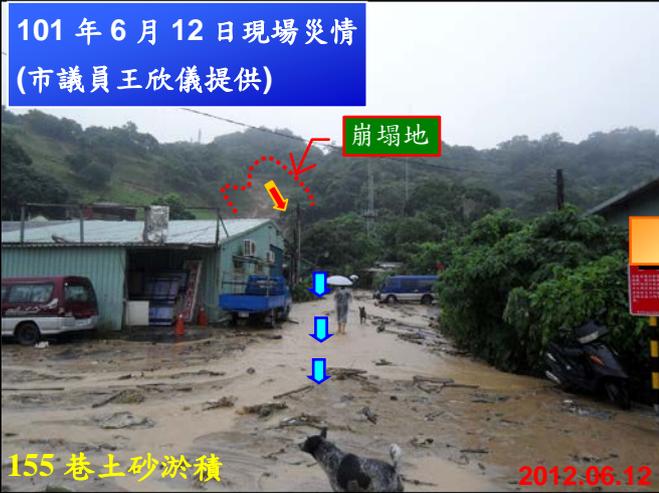
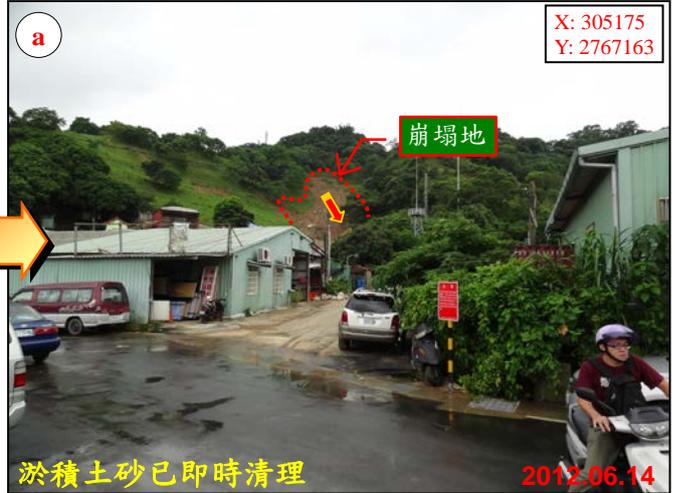
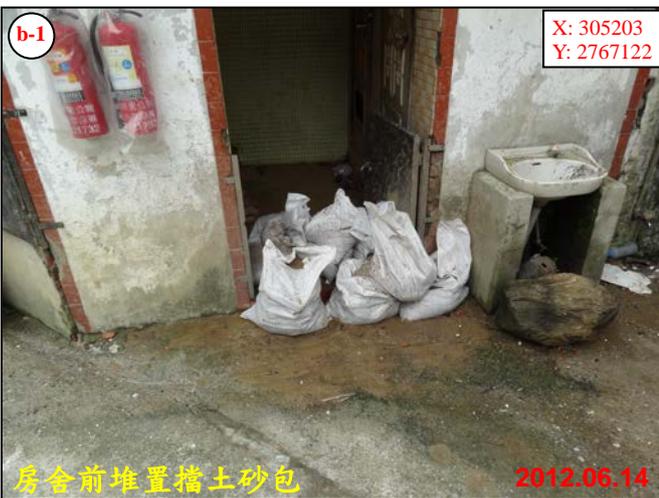
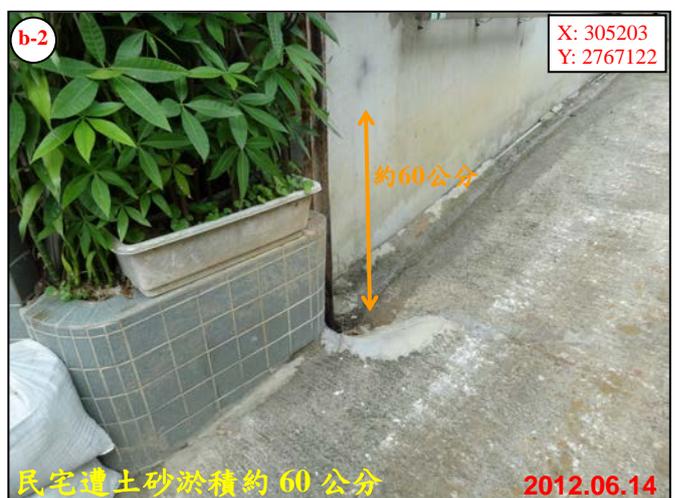
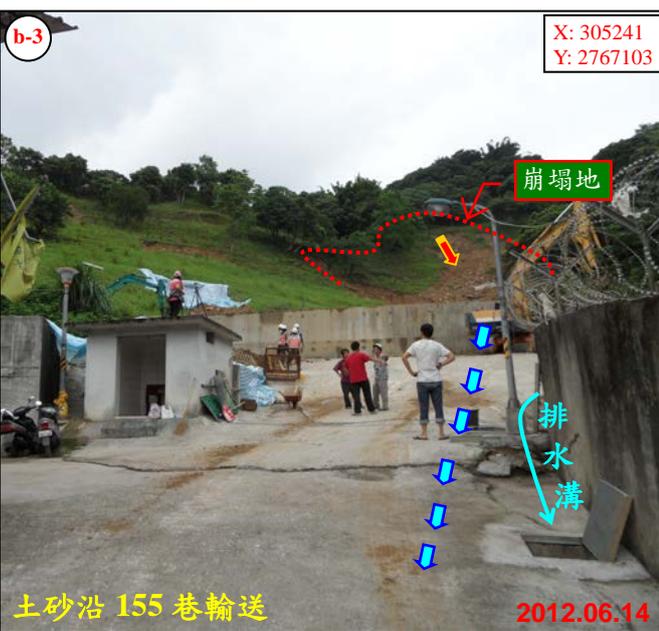
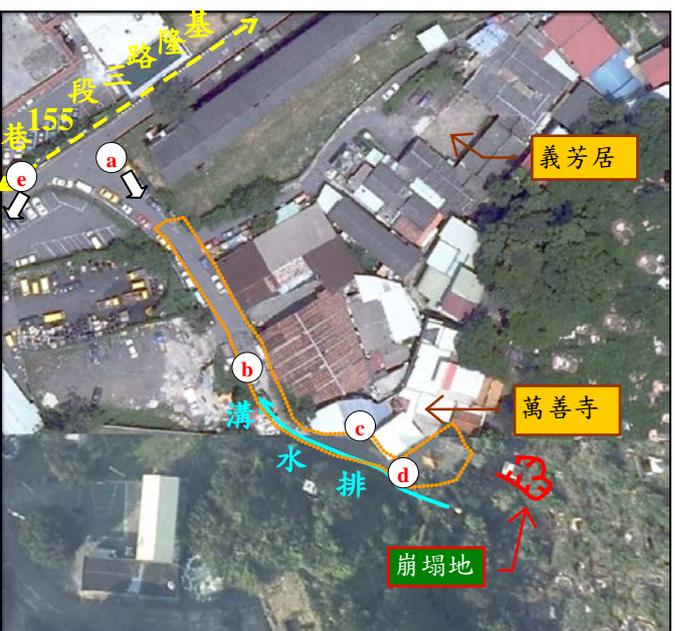
現況相片 (1/3)

疏散避難情況		疏散時間：6月12日1時		疏散人數：61人。						
		原先規劃避難處所： —		本次疏散避難至何處： 大安國小。						
災損類型與災情描述		<p>1. 義芳居後方坡地於6月12日凌晨發生土石流災情，坡地遭雨水沖刷導致坡面土石下移，淤埋下方沉砂設施，沉砂池遭土石淤滿後溢淹至下方民宅，造成萬善寺與鄰近民宅土砂淤積。</p> <p>2. 土石淤埋：萬善寺等民宅建物遭土石淤埋約60公分。</p>								
災損統計	民宅建物	一般民宅：萬善寺與鄰近民宅建物遭土石淤埋。								
	公共設施	道路：基隆路三段155巷受土石淤埋長70公尺。								
	人命/房舍/道路毀損統計	死亡	0人	失蹤	0人	受傷	0人	房屋受損	約5棟	道路毀損
既有工程設施損壞情形		沉砂池遭崩塌土砂淤滿，失去功能。								
即時處置情況		臺北市政府工務局大地工程處派遣機具清理現場環境，並即時清理淤積之沉砂池。								
崩塌地臨時編號		台北大安-001	GPS坐標	TWD97	X:305246 Y:2767083					
崩塌區位		一般邊坡崩塌								
邊坡類型		順向坡								
斜面坡度		45度								
崩塌類型		崩落								
崩塌地主要岩性		砂岩及頁岩互層，含煤層；塊狀砂岩及頁岩		位態	N20°E/45°NW					
崩塌規模		長度	140m	寬度	100m	崩塌深	2m	崩塌面積	約12,000m <sup>2</sup>	
殘土狀況		長度	—	寬度	—	深度	—	殘土量	—	
災區植被情況	崩塌坡地原為墓地，去年殯葬業者將墓地遷移後鋪設草皮植生

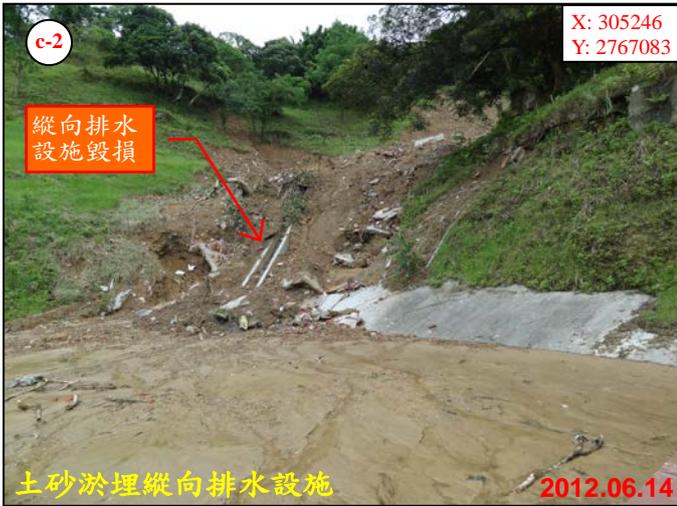
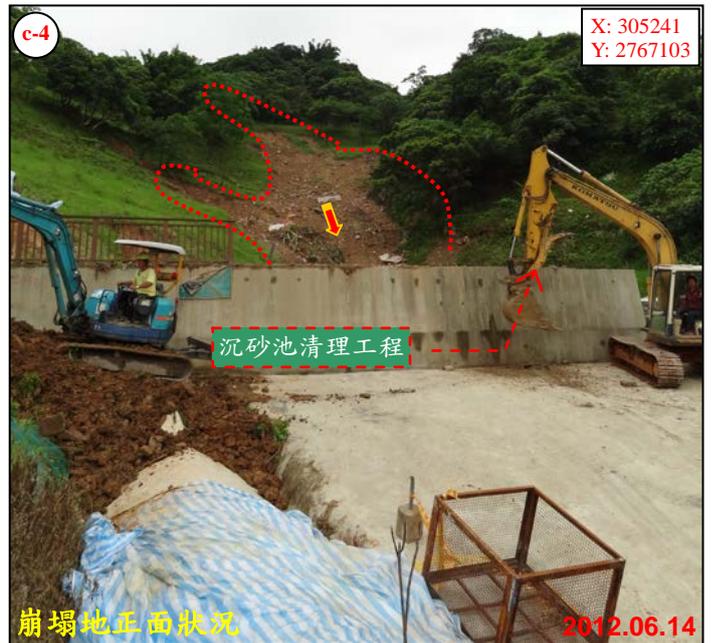
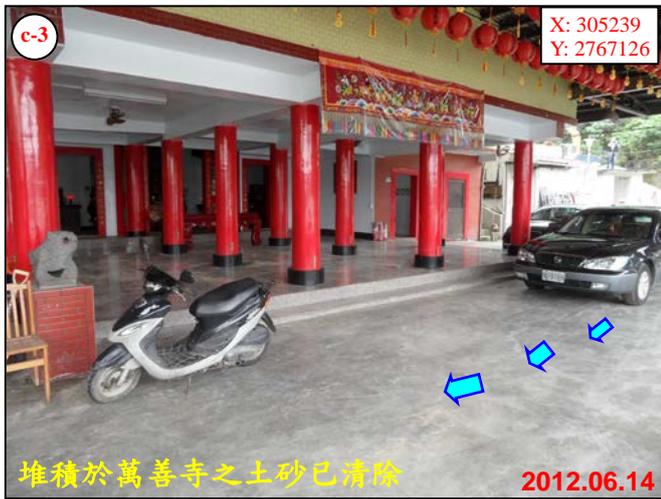
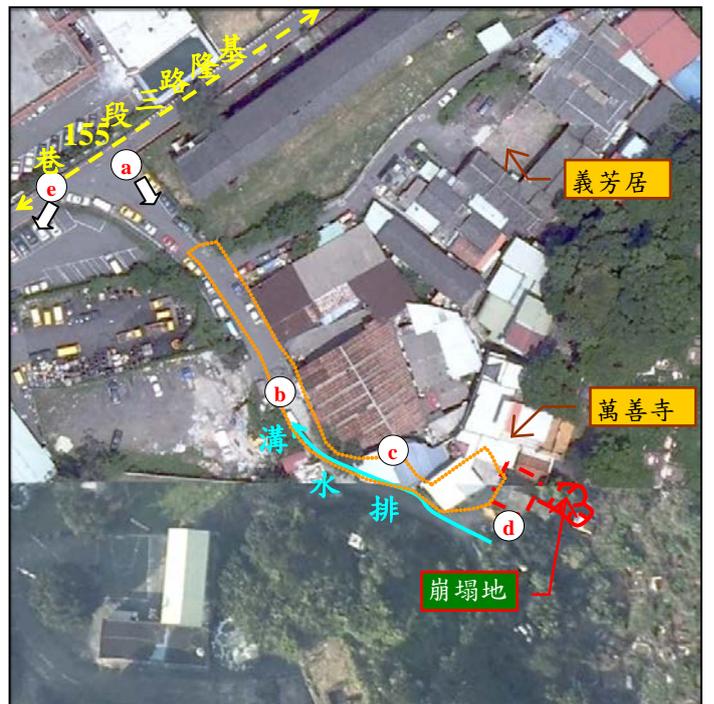
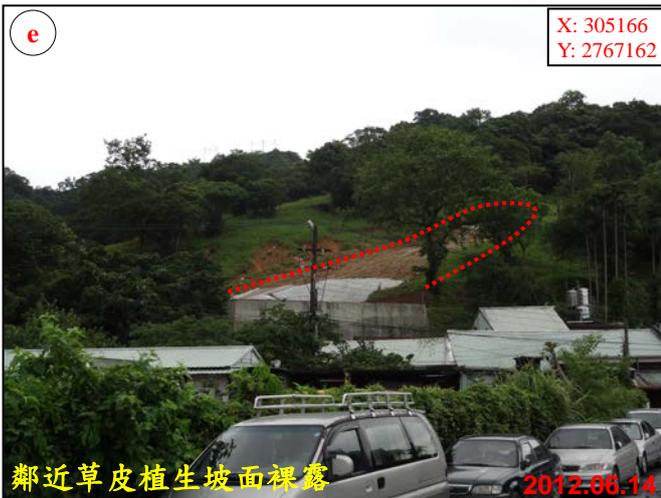
現況相片 (3/3)

災害發生原因分析	崩塌坡地原為墓地，殯葬業者於 2011 年將墓地遷移後鋪設草皮植生，對於坡面保護效果有限，造成本區坡面發生多處零星崩塌。而沉砂池之設置可明顯由銜接排水溝流路推測僅針對清水流設計，並未考慮土砂流之狀況，當坡面因高強度之降雨產生崩塌現象，沖刷之土砂遇到沉砂池及流路轉彎處淤積，造成沉砂池完全堵塞，剩餘之坡面土砂與雨水混雜溢流出沉砂池，造成本次土砂災情。
二次災害可能性	<ol style="list-style-type: none"> <li>土砂來源之崩塌地為新生崩塌，坡面曾由人為開發使用，現況尚未穩定且並無設置坡面保護工程，很有可能再次出現崩塌狀況，引起後續土砂災情；另一方面排水道僅針對清水流進行設計，倘若土砂進入沉砂設施很有可能對排水造成阻礙，加上居民表示該地區地勢低窪排水不易，豪雨來臨時亦需優先防範淹水災害。</li> <li>鄰近尚有一裸露坡面下方沉砂池已接近滿庫(照片 e)，應一併清疏土砂以避免相似災情。</li> </ol>

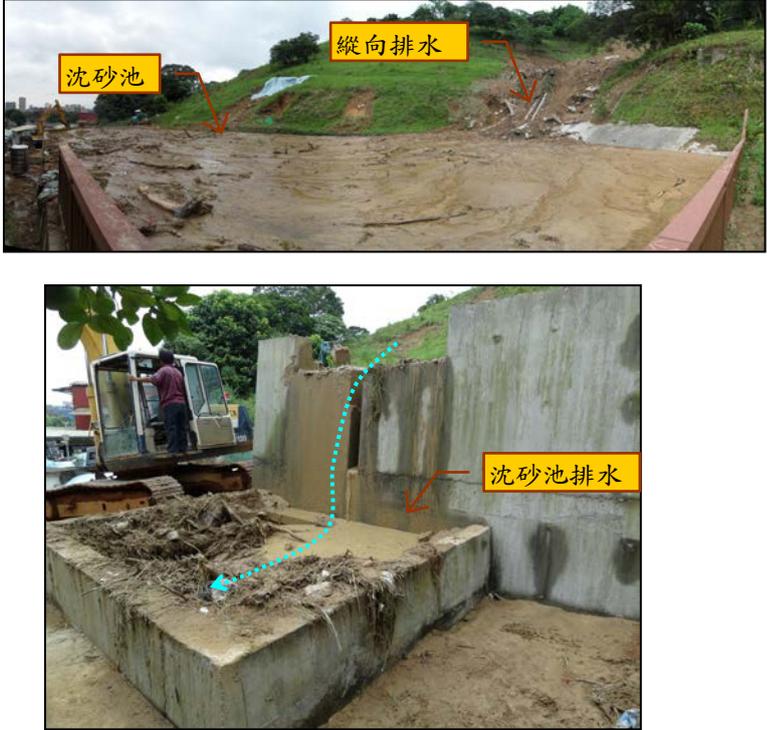
<p>The top photograph shows a wide, shallow sedimentation pond (沈砂池) with a concrete curb. In the background, a slope features a longitudinal drainage facility (縱向排水) indicated by a red arrow. The bottom photograph shows a close-up of the sedimentation pond's drainage outlet (沈砂池排水), where a worker in a red shirt is operating a machine to clear sediment from the concrete structure.</p>
<p>河道／結構物水理檢討</p>	<p>依據水土保持手冊，沉砂池之設置必須於下游加設排水設施，並應以固床工穩定流路，且一般設計沉砂池之出口處應設置球形攔污柵。此沉砂池下游並無設置明顯排水設施，且垂直彎道設計不利於排砂，研判此沉砂池設計並未考量含土砂水流。</p> <p>大地工程處正以機具開挖沈積土砂，目視研判結構無明顯損傷，後續沉砂功能應視上方坡地產砂量研判其是否可繼續產生效用。</p>
