## 高雄市六龜區荖濃里

| 災害案件編號 | | 105 年梅姬颱風-高雄六龜-001 | | |
| 溪流名稱 | | 土石流潛勢溪流高市 DF097 | | |

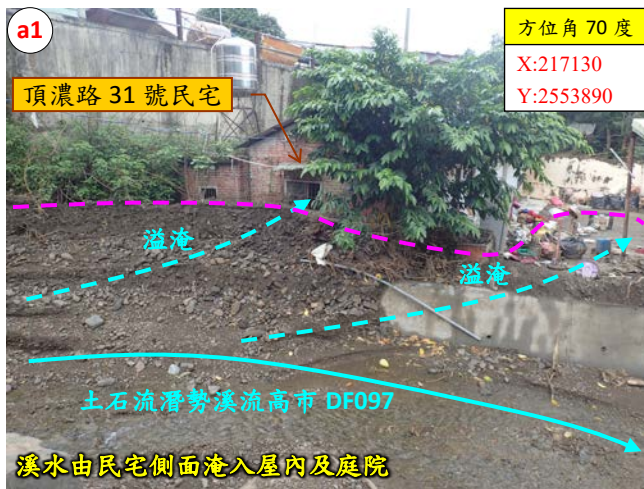
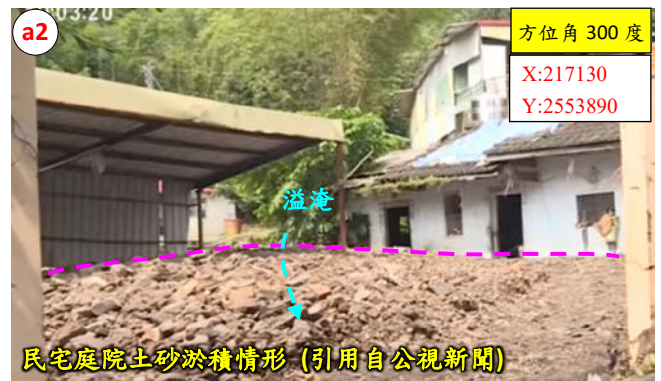
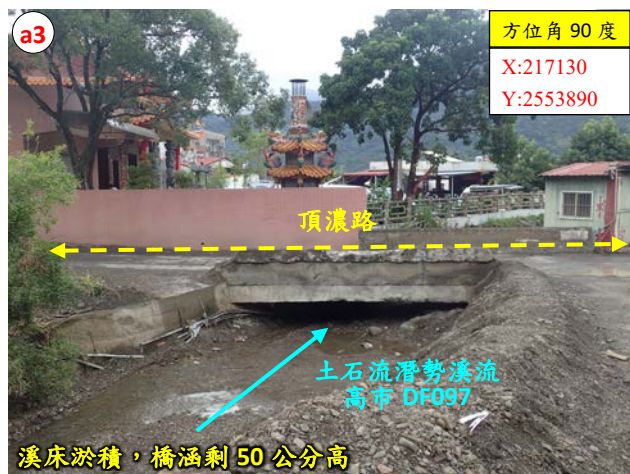
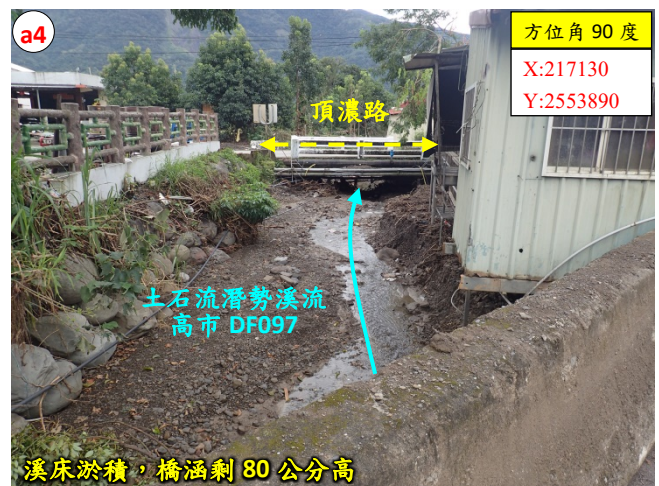
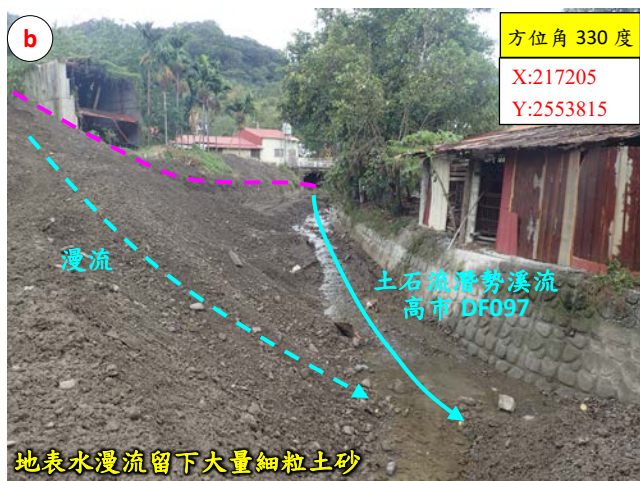
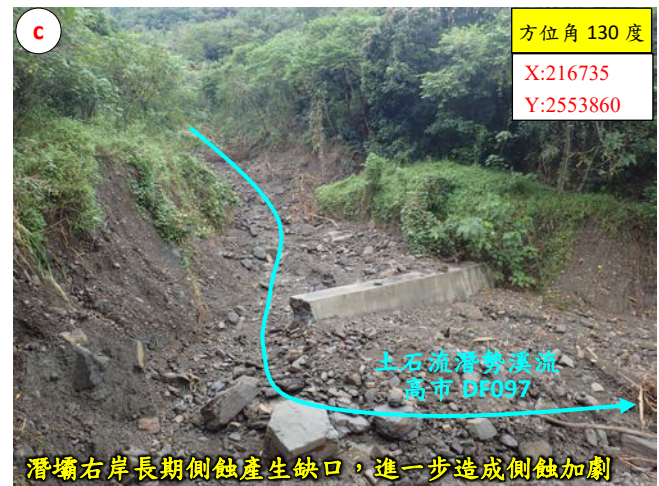
#### 現況照片

| 現況描述紀錄 | | 1. 現況描述：受梅姬颱風降雨影響，土石流潛勢溪流高市 DF097 發生土石流，部分沖入頂濃路 31 號民宅，所幸鄰長及時通知聽障婦人逃出。<br>2. 災害規模：土砂堆積面積約 0.3 公頃。<br>3. 災損統計：1 戶民宅遭土砂淤積。 | | | | | | | | |

| 災害發生原因分析 | <p>降雨條件：本次災害發生時，有效累積雨量為 255.6mm，為致災條件之一。</p> <p>地質條件：本次災害堆積之土方量不大，惟因保全對象附近之地質屬於階地堆積層，地形相對較平緩，故野溪流經保全對象附近時坡度減緩，土砂容易溢流、堆積，主要致災因素係為地形條件，地質與災害之關聯較不直接。</p> <p>綜合探討：除上述因素以外，因本溪流過去已有土石流歷史，上游溪床仍留有大量土砂，成為土石流之料源。</p> |

| 即時處置情況 | | 鄉公所調派怪手等機具清除路面及河道內土砂。 | | | | | | | | |

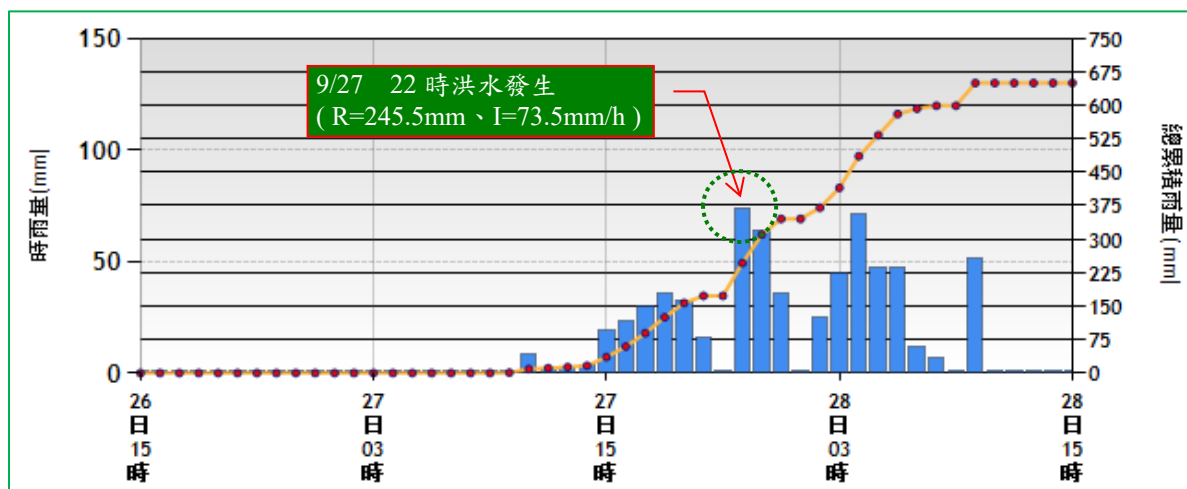
降雨組體圖

| 本次降雨累積雨量 | 649mm |
| 災害發生時刻有效累積雨量(mm) | 255.6mm |
