## 屏東縣枋山鄉善餘村

| 災害案件編號 | | 106 年尼莎暨海棠颱風-屏東枋山-001 | | | |
| 災區行政區域 | | 屏東縣枋山鄉善餘村 | | | |
| 溪流名稱 | | 土石流潛勢溪流屏縣 DF054 | | | |

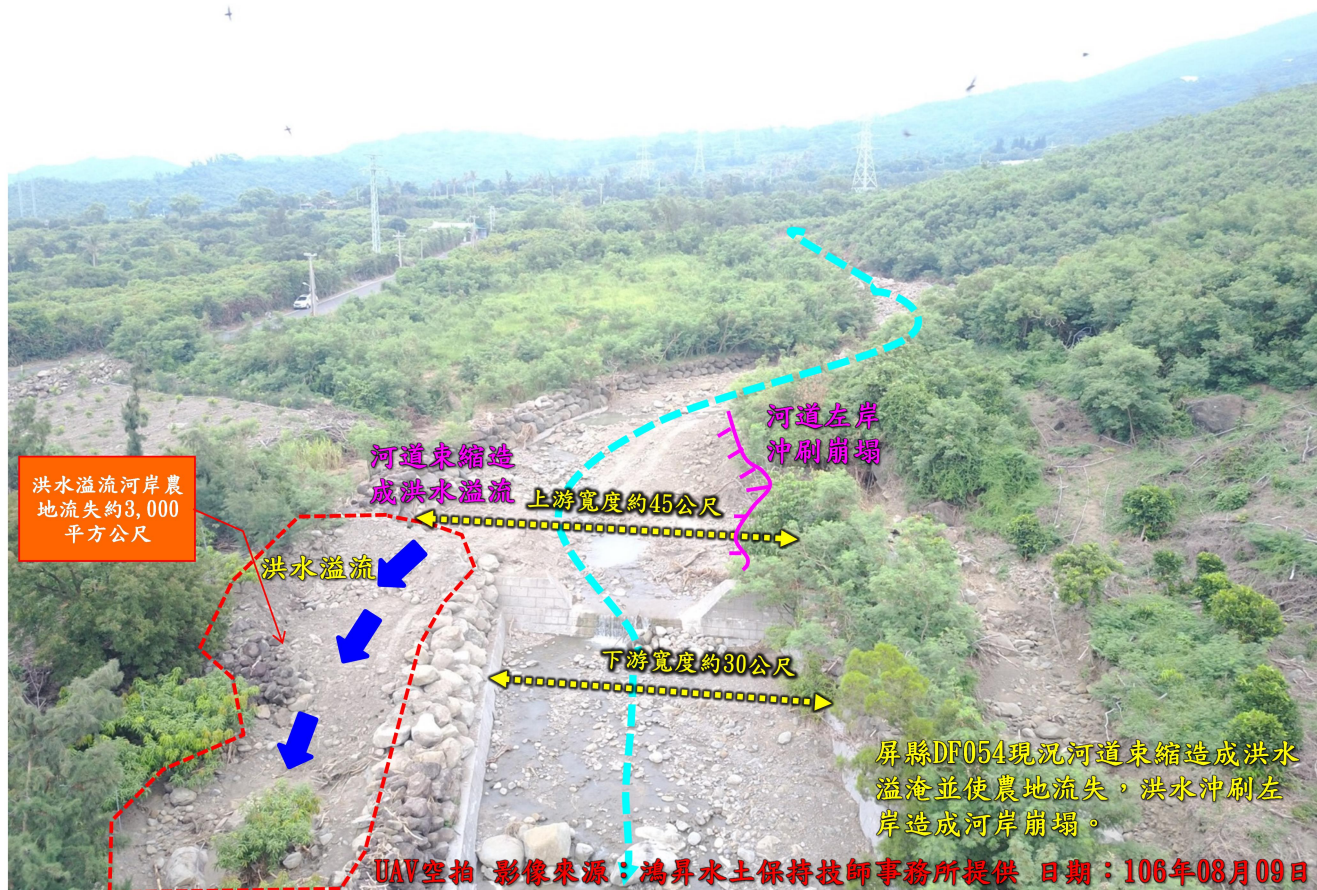
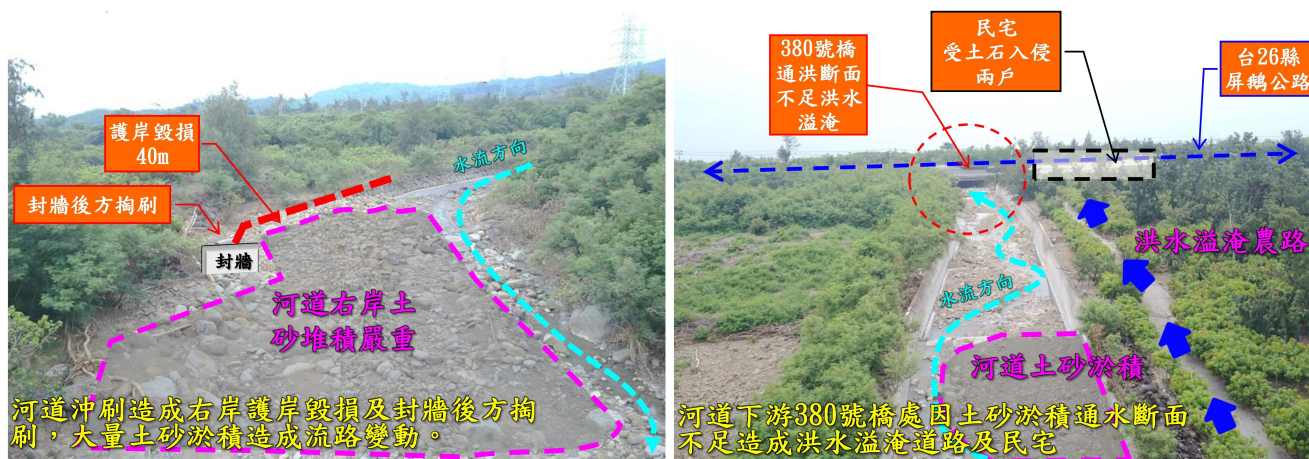
現況照片(UAV)

| 現況描述紀錄 | | 1. 現況描述：尼莎暨海棠颱風期間，台 26 屏鵝公路 380 號橋處，土石流潛勢溪流屏縣 DF054 因上游崩塌，洪水挾帶大量土石流入下游，在通洪斷面不足情況下使得洪水溢流橋面並流入河道右岸房舍，及造成農地流失、護岸損壞，台 26 線屏鵝公路因此淹水道路中斷。<br>2. 災害規模：房舍 2 戶遭受土石侵入、農地流失約 3,000 平方公尺及護岸損壞約 40 公尺。<br>3. 災損統計：農地流失約 3,000 平方公尺及護岸損壞約 40 公尺。 | | | | | | | | |

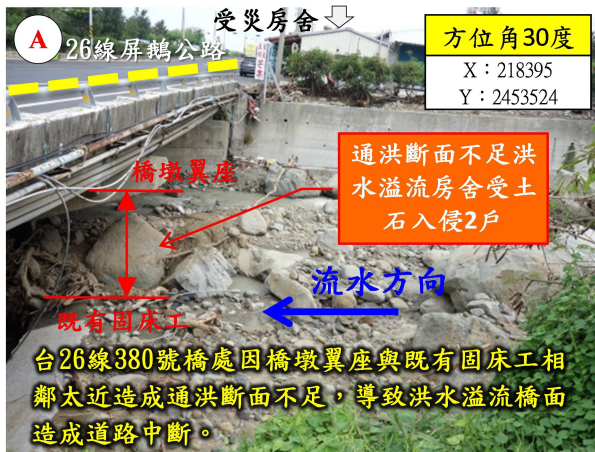
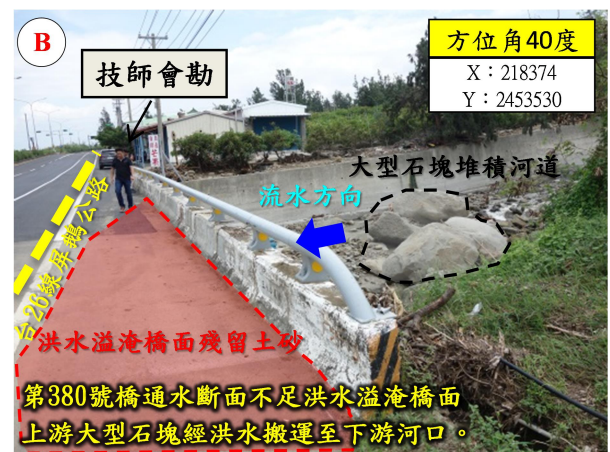
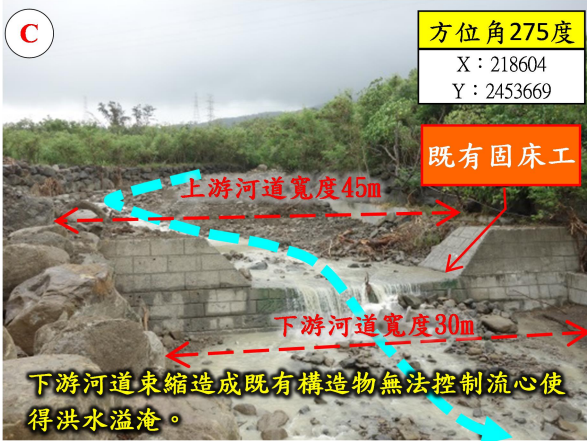
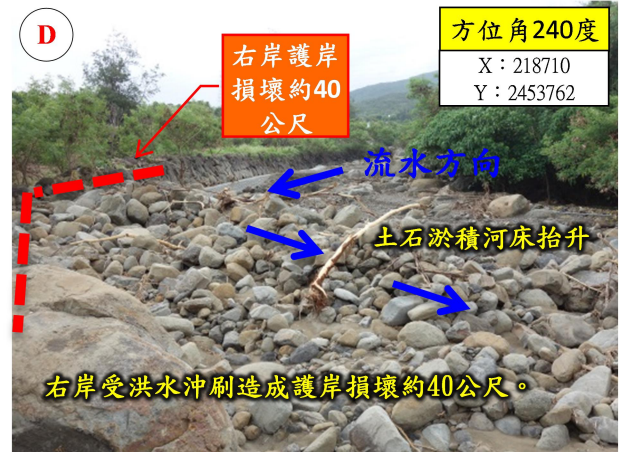
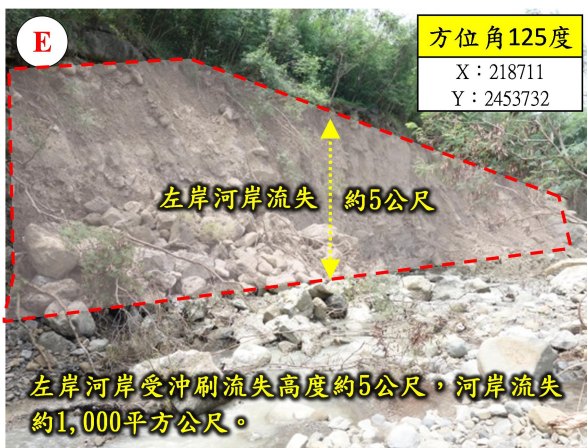
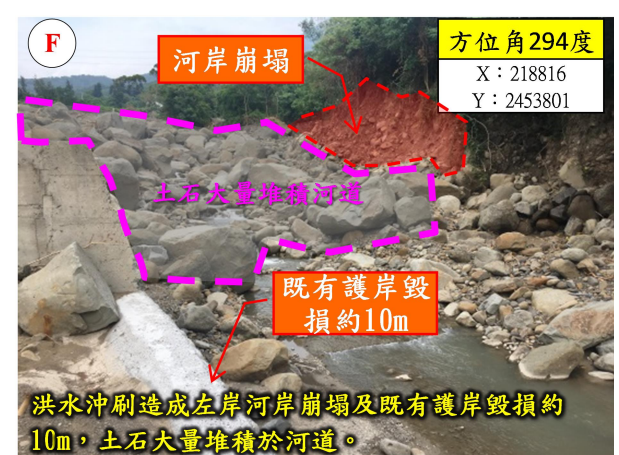
# 現況照片(UAV)

| 災害發生原因分析 | <p>降雨條件：本次災害降雨延時46小時，災害發生時刻之降雨強度為25.0mm/h。</p> <p>地質條件：災害發生區位地質屬階地堆積層，由黏土、砂及礫石組成，現況土石及塊石堆積嚴重。</p> <p>土地利用：省道台 26 線屏鵝公路為往來楓港墾丁重要道路，周遭有兩戶民宅，此外河岸兩側為農地、雜木林。</p> <p>綜合探討：因尼莎暨海棠颱風挾帶強降雨造成上游崩塌土砂流出，中下游既有砌石護岸受到洪水沖刷毀損，大量土石堆積於河道也造成河床抬升流路變動，洪水溢淹農地並沖刷左岸造成河岸崩塌，下游接近出海口台 26 縣第 380 號橋因土石淤積及既有通洪斷面不足，使得洪水溢淹橋面造成道路中斷及土石流入民宅。</p> |

| 二次災害可能性 | <p>經現場勘查結果，屏縣 DF054 河道淤積土砂嚴重，河道流路變動造成左岸河岸沖刷崩塌，大量土砂料源堆積土於河道，在河道通洪斷面不足情形下發生二次災害可能性高。現階段應針對河道進行清疏，部分河道斷面應加大(如：第 380 號橋)，確保通洪斷面足夠，避免洪水再次溢淹造成台 26 線中斷及民宅受損。</p> |
