## 臺南市左鎮區澄山里

| 災害案件編號 | | 107 年 0823 熱帶低壓-臺南左鎮-001 | | | |
| 災區行政區域 | | 臺南市左鎮區澄山里 | | | |
| 受災地點 | 地標：南 171-1 線 2.3K | | | GPS<br>坐標 | TWD97 X：188071 Y：2548147 |

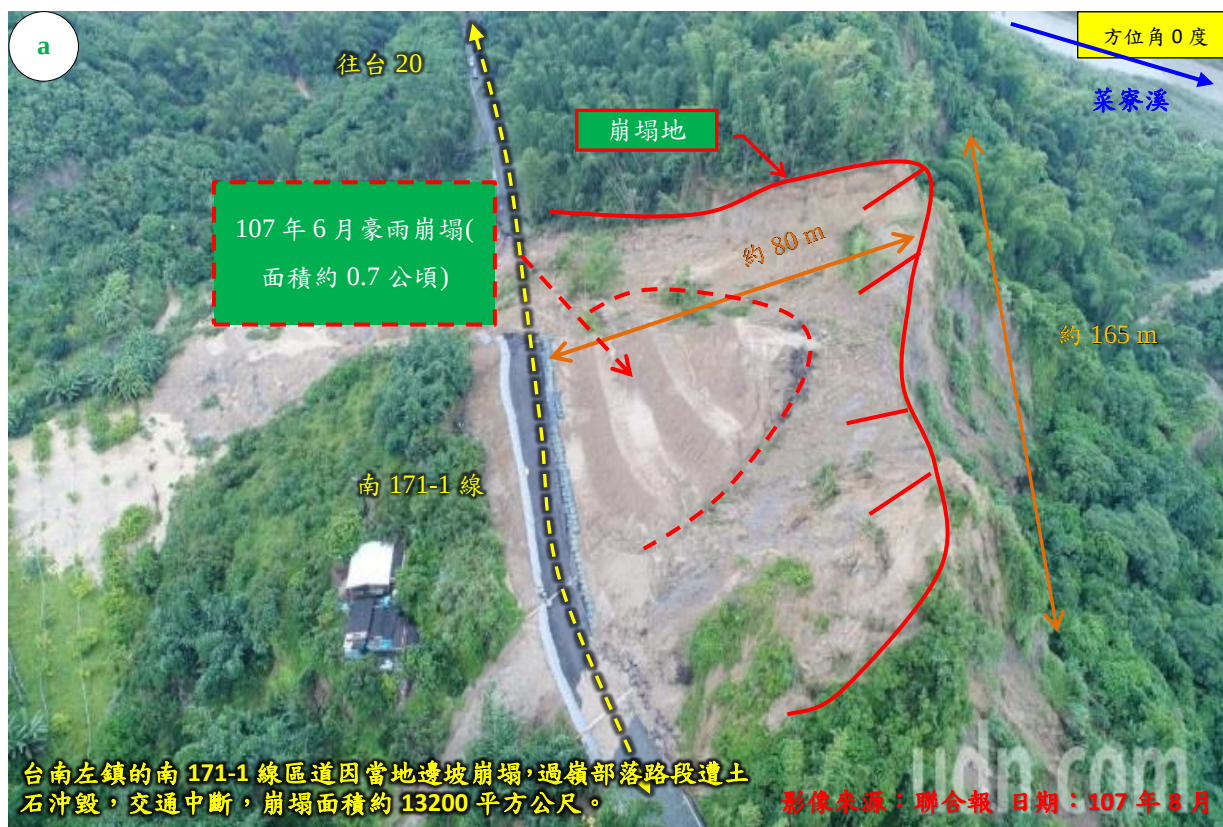
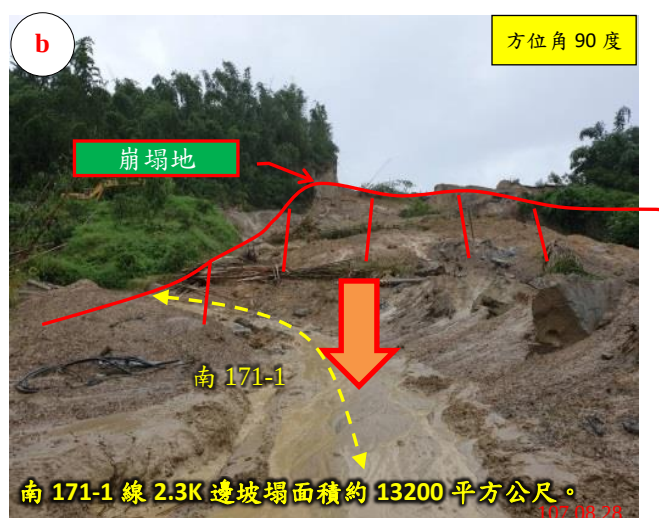
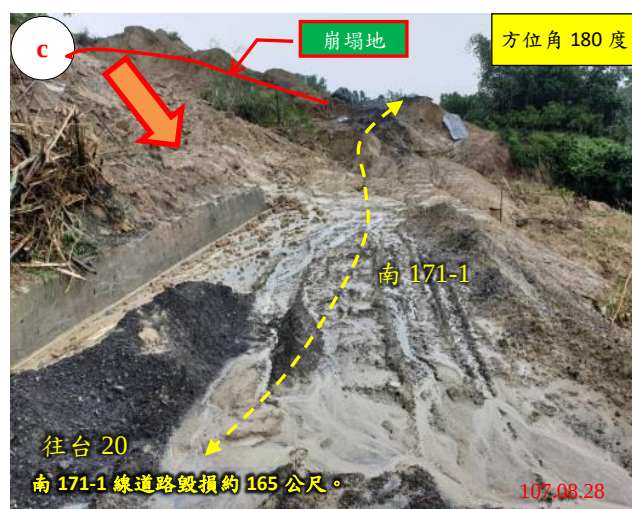
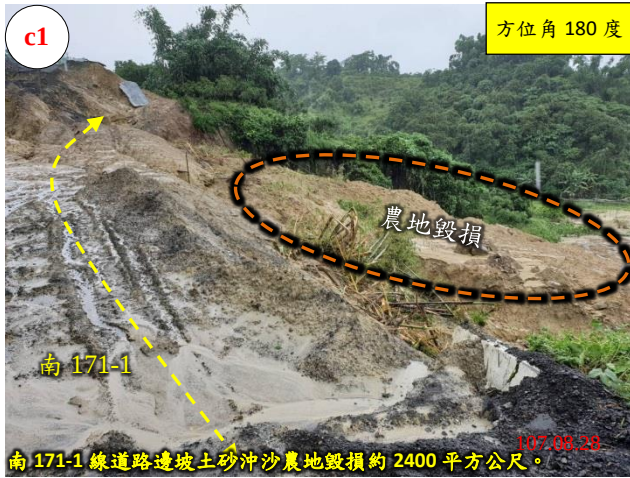
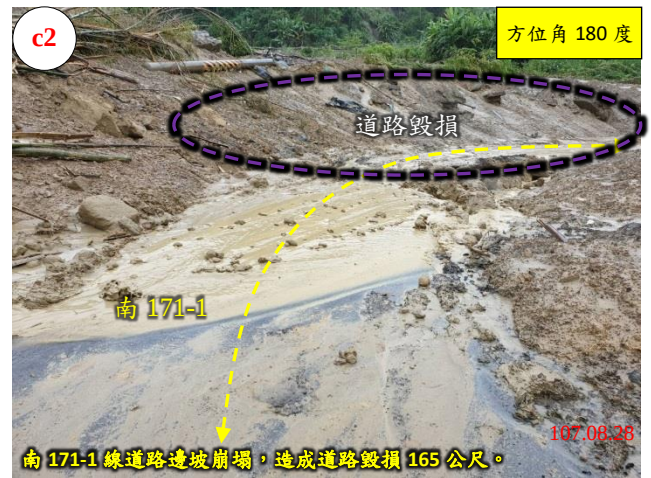
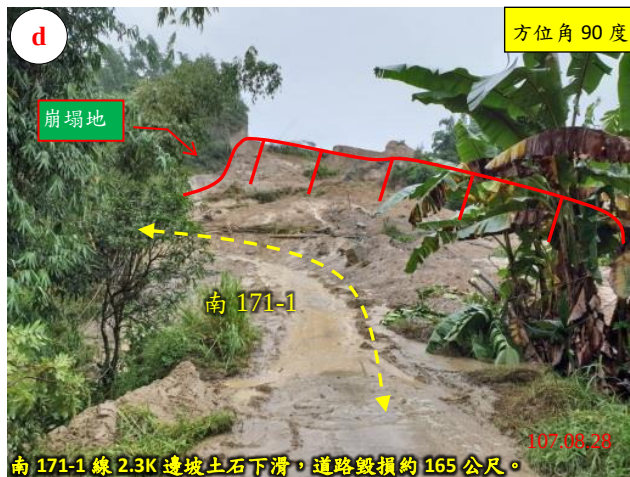
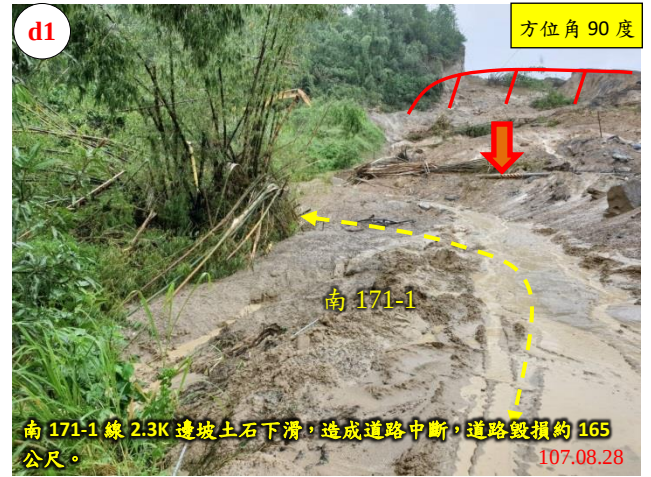
| 現況描述紀錄 | | 1. 災情描述：0823 熱帶低壓，台南左鎮的南 171-1 線區道因當地邊坡崩塌，過嶺部落路段遭土石沖毀，交通中斷。<br><br>2. 災害規模：新崩塌面積約 0.62 公頃，深度約 1.5 公尺，崩塌土方量體約 9300 立方公尺。<br><br>3. 災損統計：道路中斷約 165 公尺。 | | | | | | | | | |

| 災害發生原因分析 | <p>降雨條件： 本次災害降雨延時 41 小時，災害發生時有效累積降雨量 332.5mm。</p> <p>地質條件：砂岩及頁岩互層，降雨水分滲入後土壤易破裂而滑移。</p> <p>土地利用：崩塌範圍無土地利用情形。</p> <p>綜合探討：本區坡度陡峭且道路邊坡無擋土牆結構物支撐，加上本次連續強降雨，土壤滑移，造成道路邊坡崩塌。</p> |

| 二次災害可能性 | <p>經現場勘查結果及上述災害原因探討，本災害區土壤鬆軟，遇豪大雨時可能再發生泥流災害。建議施作擋土結構物支撐道路邊坡。</p> |
