高雄市六龜區興龍里

一、災區基本資料

災害案件編號		101 年 0610 豪雨-高雄六龜-001		
災區行政區域		高雄市六龜區興龍里		
溪流名稱		—		
所屬流域		荖濃河流域		
土石流潛勢溪流		高市 DF076		
土石流警戒基準值		250mm	參考雨量站	新發(C1V240)
受災地點	地標：舊潭二號橋	GPS 坐標	TWD97	X：216247Y：2545577
土石流警戒發布時間		101 年 06 月 10 日 11 時 00 分(黃色警戒) 101 年 06 月 10 日 13 時 00 分(紅色警戒)		
土石流警戒解除時間		101 年 06 月 16 日 11 時 00 分(紅降黃) 101 年 06 月 16 日 17 時 00 分(黃色警戒)		
災害發生時間		101 年 6 月 10 日 14 時 00 分		
現勘日期		101 年 6 月 19 日		
災害類型		土石流		
保全對象	民宅建物	一般民宅：約 45 戶(舊潭聚落)。 寺廟教堂：妙崇寺。		
	公有建物	無。		
	公共設施	道路：台 27 線公路、藤枝(荖濃溪)林道 橋梁：舊潭二號橋。		
歷史災害		於 2009 年莫拉克颱風期間集水區發生崩塌，約於 8/9 日凌晨 2-4 時發生土石流，期間因崩塌土石短暫堵塞河道，潰決後導致瞬間大量土石下移造成災害，下移土石溢出河道沖毀毀沿岸道路與住家，將下游寺廟前方 4 棟及左側 3 棟民舍衝擊損毀，所幸無人傷亡。

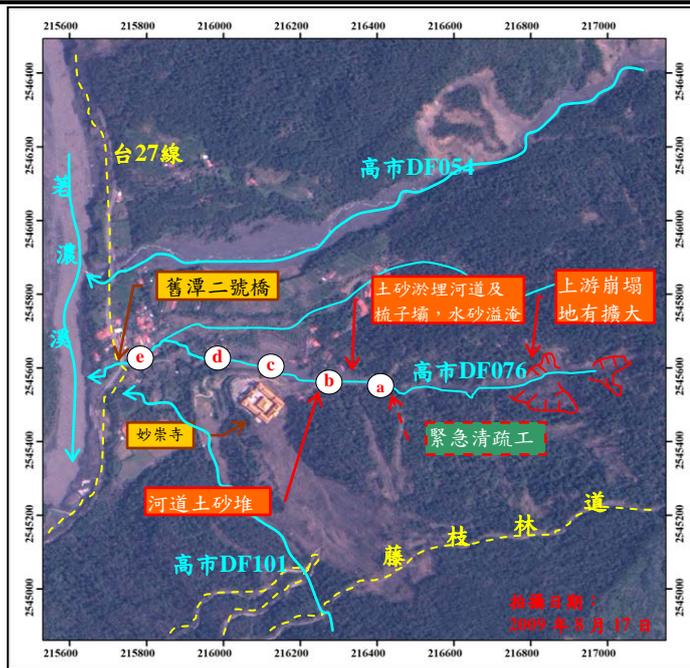
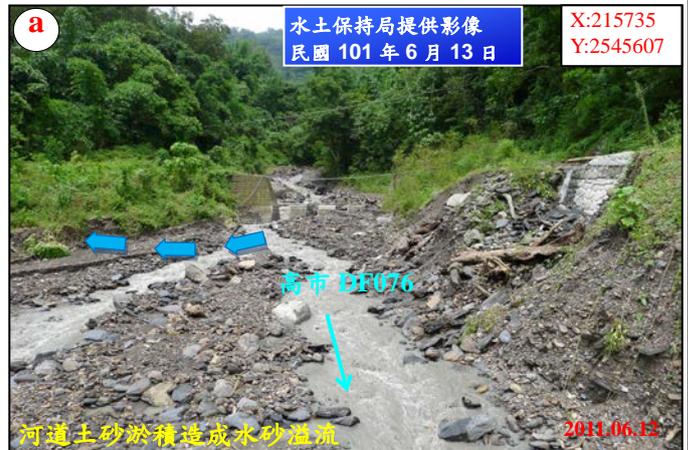
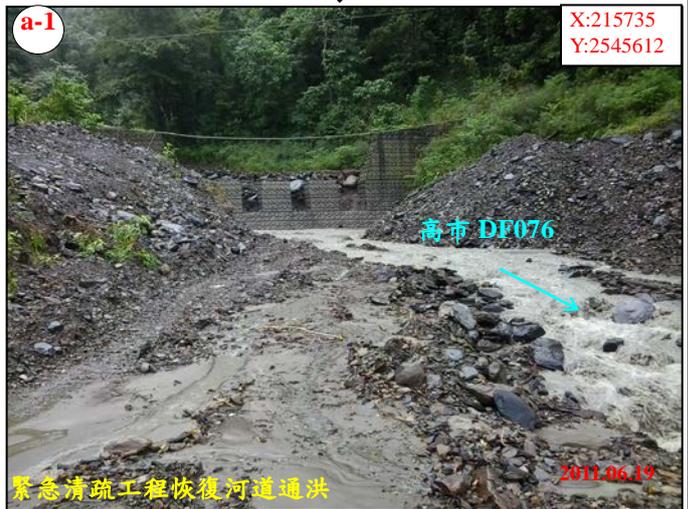
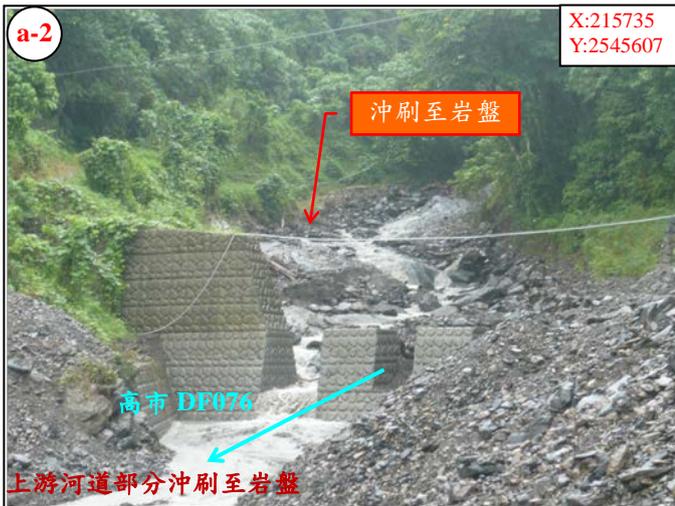
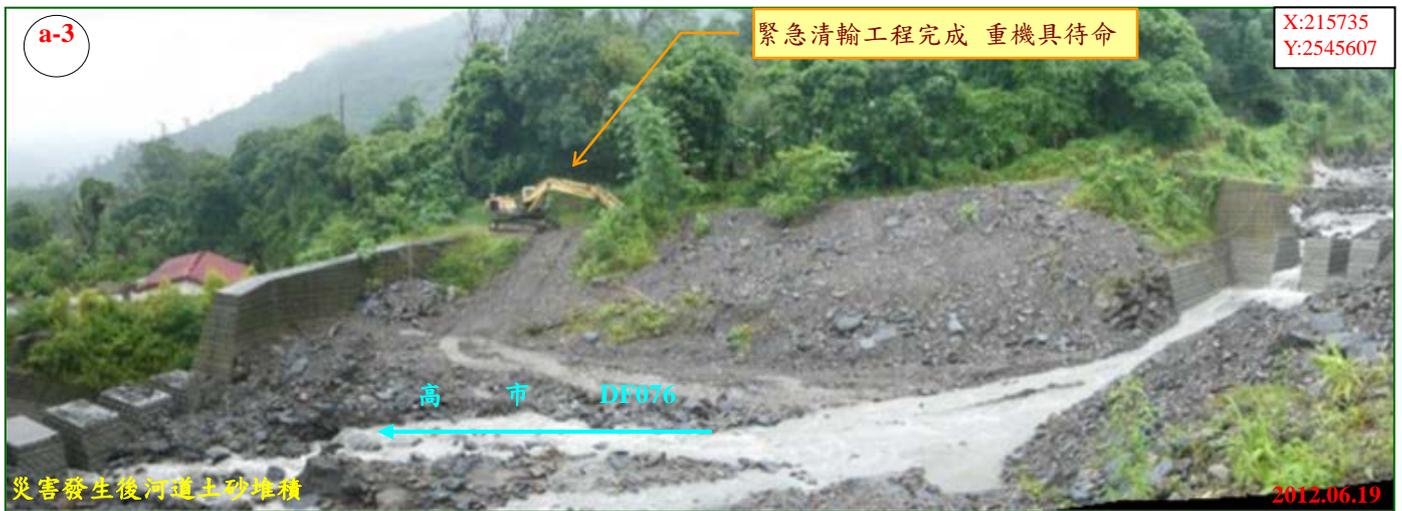
現況相片 (1/3)

疏散避難情況	疏散時間：6月10日10時		疏散人數：0人。									
	原先規劃避難處所： 興龍里:興龍國小		本次疏散避難至何處： -									
	補充說明：無。											
災損類型與災情描述		6月09日起連日豪雨，造成高市DF076上游集水區坡地崩塌災害，溪水暴漲夾帶土石、漂木造成溢流。 土石淤埋:梳子壩、通行便道。 人員傷亡:無。 道路毀損：通行便道5公尺。										
災損統計	公共設施	無										
	人命/房舍/道路毀損統計	死亡	0人	失蹤	0人	受傷	0人	房屋受損	共0棟	道路毀損	約5m	
既有工程設施損壞情形		—										
即時處置情況		六龜區公所6月13日安排廠商進場清理高市DF076河道及梳子壩土砂，恢復河道通洪功能，目前土砂暫置於河道旁。
