## 屏東縣霧台鄉霧台村

| 災害案件編號 | | 105 年 0611 豪雨-屏東霧台-001 | | | |
| 災區行政區域 | | 屏東縣霧台鄉霧台村 | | | |
| 受災地點 | 地標：霧大二號橋 | | GPS<br>坐標 | TWD97 | X：224265 Y：2516958 |

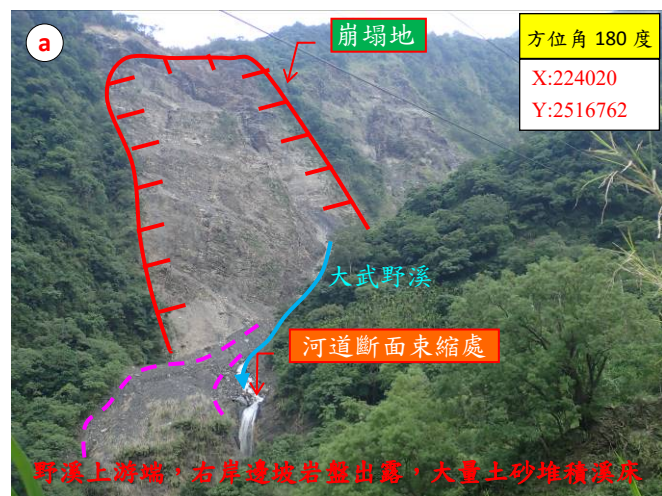
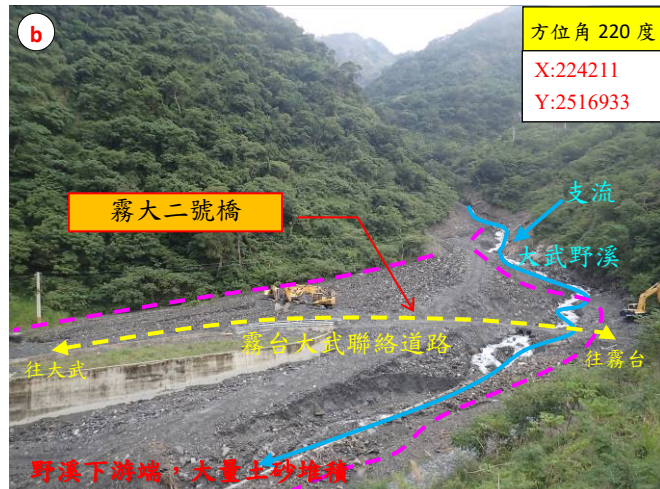
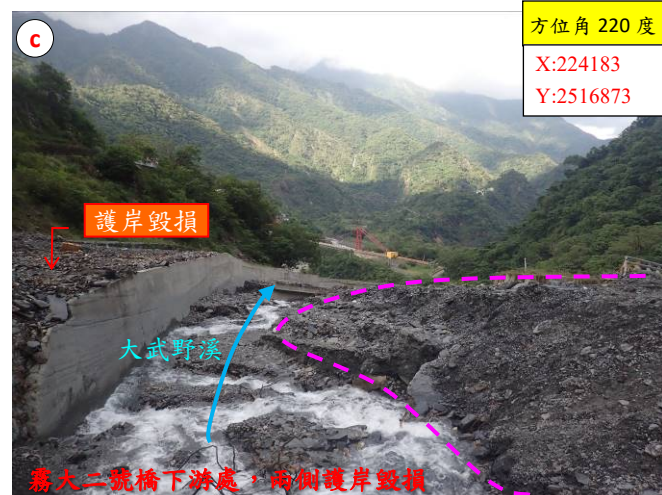
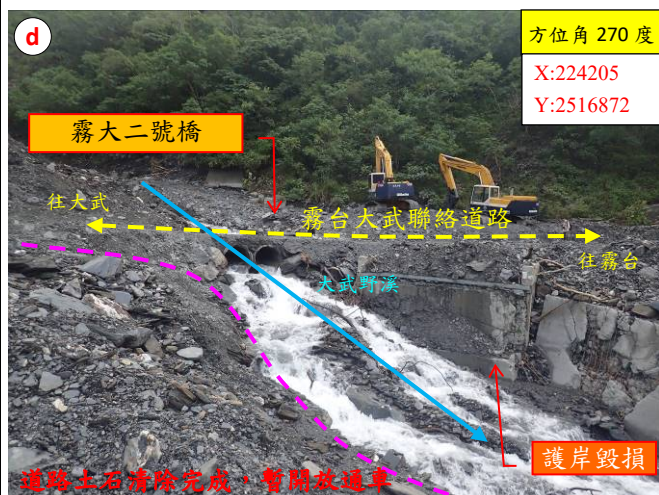
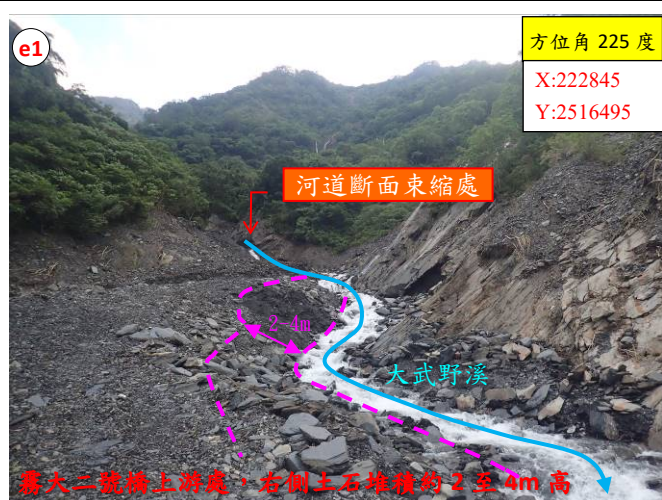
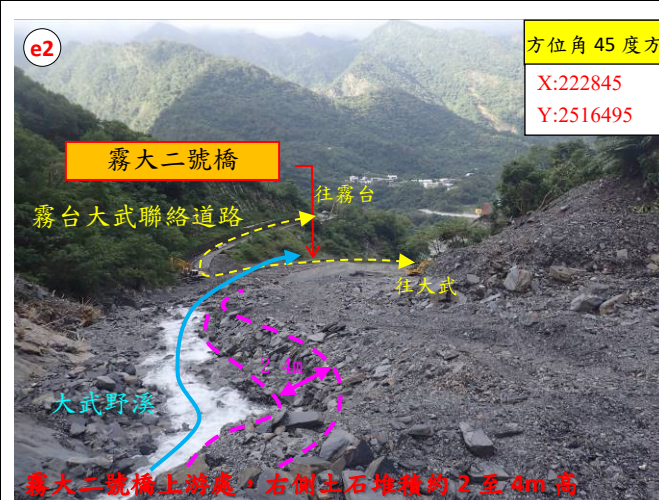
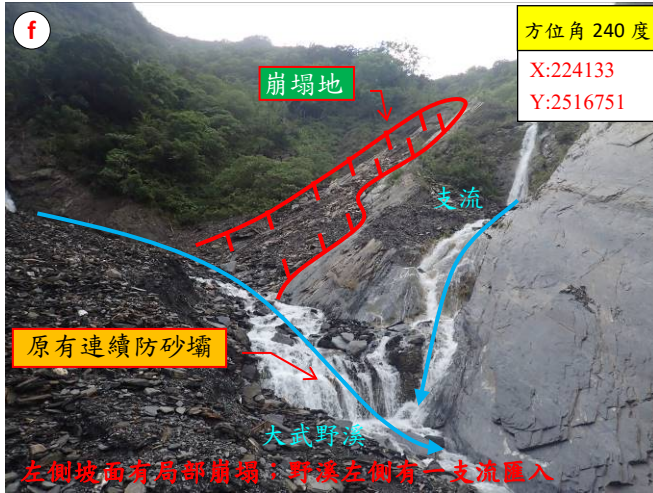
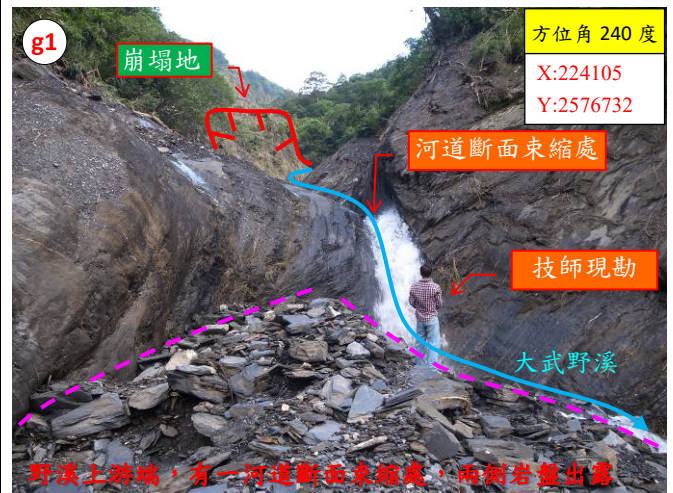
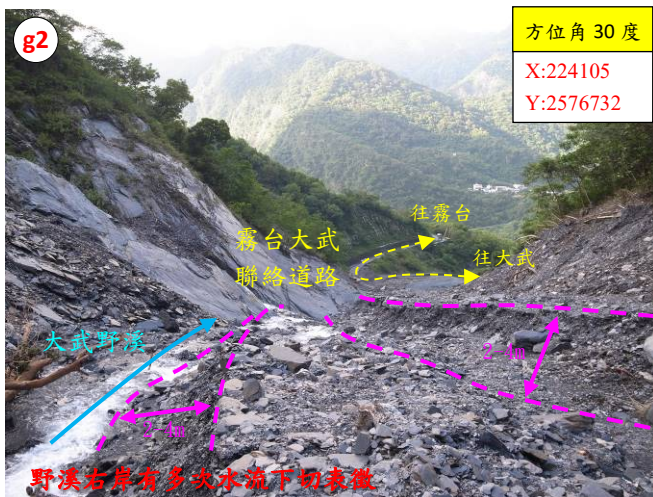
| 現況描述紀錄 | | 1. 現況描述：土石流沖毀霧大二號橋，造成道路中斷約 40 公尺。<br>2. 災害規模：土石流影響範圍長約 300 公尺、寬約 35 公尺、沖刷深度約 5 公尺，土石堆積面積 10,500 平方公尺，堆積土方量約 52,500 立方公尺。<br>3. 災損統計：道路毀損部分合計約 40 公尺。 | | | | | | | | | | | |
| | 公共設施 | 霧大二號橋因位於土石流行進路線，遭大量土石沖毀，道路中斷約 40 公尺長；霧大二號橋下游處兩側護岸毀損。 | | | | | | | | | | | |

| 即時處置情況 | | 現場怪手已將道路土石清除，暫時開放通車 | | | | | | | | | | | |

| 二次災害可能性 | <p>經現場勘查結果，大武野溪源頭及兩岸有多處崩塌，可供應大量土砂，加上溪床有大量土砂堆積，易受颱風豪雨事件影響，二次災害可能性高。現階段應針對河道束縮段加大河道斷面，並以橫向構造物控制流心，避免縱橫向侵蝕加劇。</p> |
