## 南投縣國姓鄉大旗村

## 一、災區基本資料

災害案件編號		108 年 0611 豪雨-南投國姓-002			
災區行政區域		南投縣國姓鄉大旗村			
溪流名稱		-			
所屬流域		烏溪流域			
土石流警戒基準值		無	參考雨量站	國姓(C01420)	
受災地點	地標：福旗巷 18 號	GPS 坐標	TWD97	X：234973 Y：2661094	
土石流警戒發布時間		無			
土石流警戒解除時間		無			
災害發生時間		108 年 6 月 11 日 10 時 00 分 訊息來源：大旗村村長提供			
現勘日期		108 年 6 月 14 日			
災害類型		崩塌(沖蝕)			
保全對象	民宅建物	1 戶			
	公有建物	無			
	公共設施	無			
	農林用地	無			
歷史災害		無

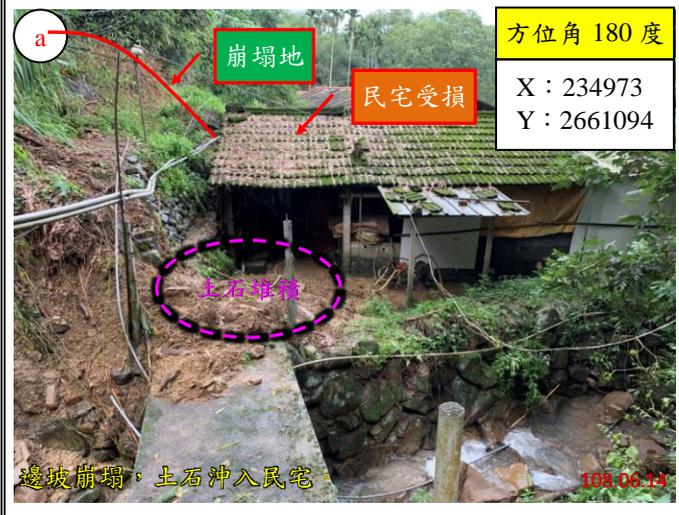
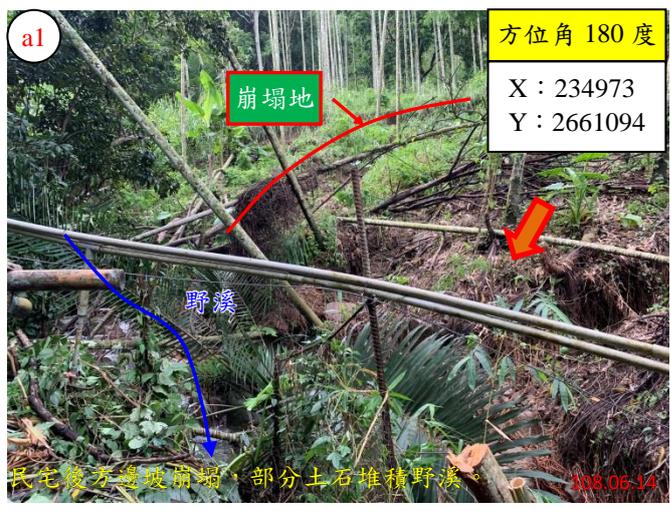
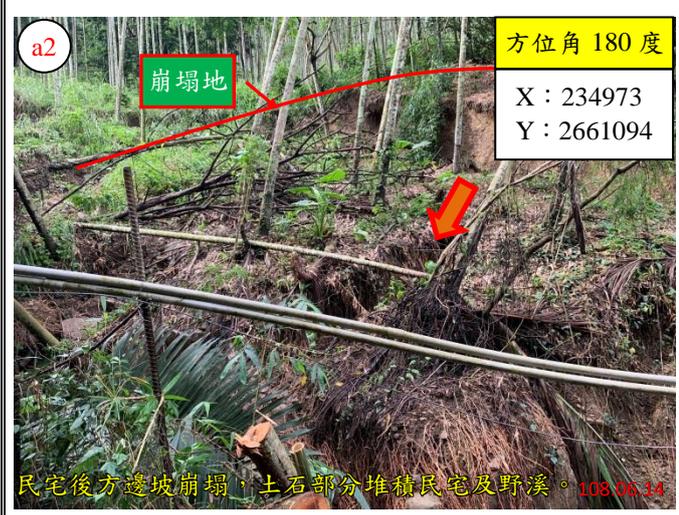
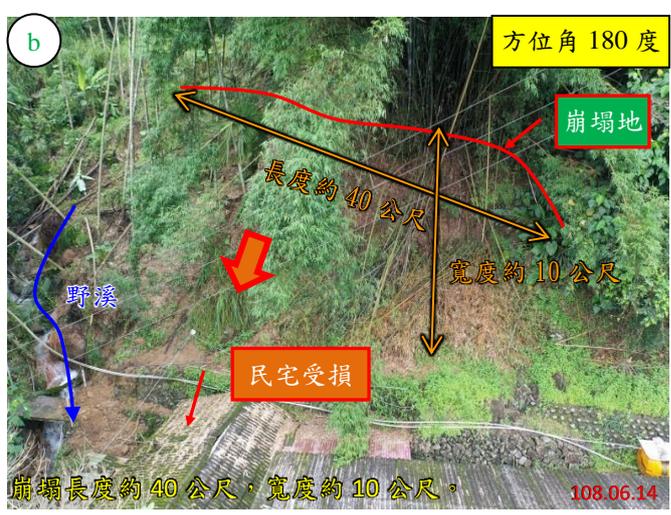
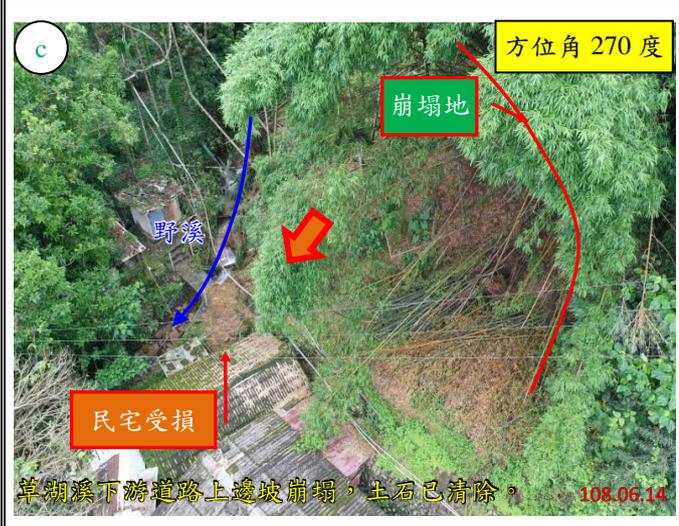
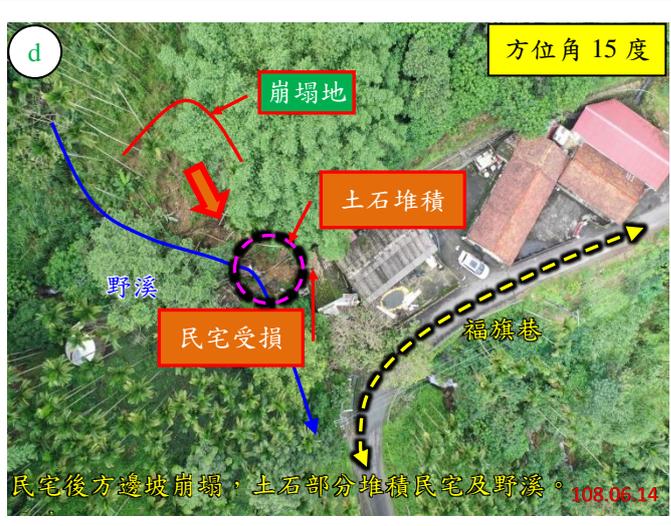
現況照片(UAV)

疏散避難情況		疏散時間：108.6.11				疏散人數：1						
		原先規劃避難處所：無				本次疏散避難何處：依親						
		補充說明：										
現況描述紀錄		<p>1. 現況描述：0611 豪雨期間，南投縣國姓鄉大旗村邊坡崩塌，土石衝入民宅後院。</p> <p>2. 災害規模：崩塌面積約 0.04 公頃，平均深度約 1.5 公尺，崩塌長度約 40 公尺，寬度約 10 公尺，堆積土方量約 9 立方公尺，長約 3 公尺，寬約 2 公尺，高約 1.5 公尺。</p> <p>3. 災損統計：一戶民宅部分毀損。</p>										
災 損 統 計	民宅建物	無										
	公共設施	無										
	人命/房舍/道路毀損統計	死亡	0 人	失蹤	0 人	受傷	0 人	房屋受損	1 棟	道路毀損	約 0m	
既有工程設施損壞		無										
即時處置情況		將民宅住戶優先撤離。										
崩塌地調查紀錄表(崩塌地災害類型用)												
崩塌地臨時編號	南投國姓-002		GPS 坐標		TWD97	X：234973		Y：2661094				
崩塌機制	<input type="checkbox"/> 道路邊坡崩塌 <input type="checkbox"/> 河岸崩塌 <input type="checkbox"/> 河岸山腹崩塌 <input type="checkbox"/> 源頭崩塌 <input checked="" type="checkbox"/> 一般邊坡崩塌											
邊坡類型	<input type="checkbox"/> 斜交坡 <input type="checkbox"/> 逆向坡 <input type="checkbox"/> 順向坡 <input type="checkbox"/> 水平層狀坡 <input type="checkbox"/> 階地崖 <input type="checkbox"/> 崩積崖 <input type="checkbox"/> 填方坡 <input checked="" type="checkbox"/> 其他_____

災害發生原因分析	<p>降雨條件：本次災害降雨延時 8 小時，災害發生時刻之降雨強度為 45 mm/h。</p> <p>地質條件：災害發生區位地質屬石門村層，由厚層細粒砂岩、頁岩及砂、頁岩互層，易受雨水沖刷而破碎，其地質條件對於邊坡穩定性較為不利。</p> <p>土地利用：崩塌範圍無土地利用情形。</p> <p>綜合探討：本災害地質為砂岩及頁岩組成，其強度低，較易受雨水沖刷而破碎，故在降雨量較大時，容易發生不穩地。</p>
二次災害可能性	<p>經現場勘查結果，民宅已局部崩塌，後續恐造成邊坡擴大崩塌，掩埋民宅，建議加強坡面植生與擋土牆工程。</p>
