## 高雄市桃源區寶山里

災害案件編號		107 年 0823 熱帶低壓-高雄桃源-001		
災區行政區域		高雄市桃源區寶山里		
溪流名稱		邦腹北溪		
所屬流域		荖濃河流域		
土石流警戒基準值		無	參考雨量站	藤枝(C1V600)
受災地點	地標：藤枝林道 18.3K	GPS 坐標	TWD97	X:223985 Y: 2551542
土石流警戒發布時間		無		
土石流警戒解除時間		無		
災害發生時間		107 年 8 月 25 日 00 時 00 分		
現勘日期		107 年 9 月 1 日		
災害類型		崩塌(山崩)		
保全對象	民宅建物	無		
	公有建物	無		
	公共設施	無		
	農林用地	無		
歷史災害		2009 年 8 月莫拉克風災邊坡崩塌林道中斷。 2012 年 0610 豪雨邊坡崩塌路基流失。 2015 年 8 月蘇迪勒颱風臨時便道中斷。

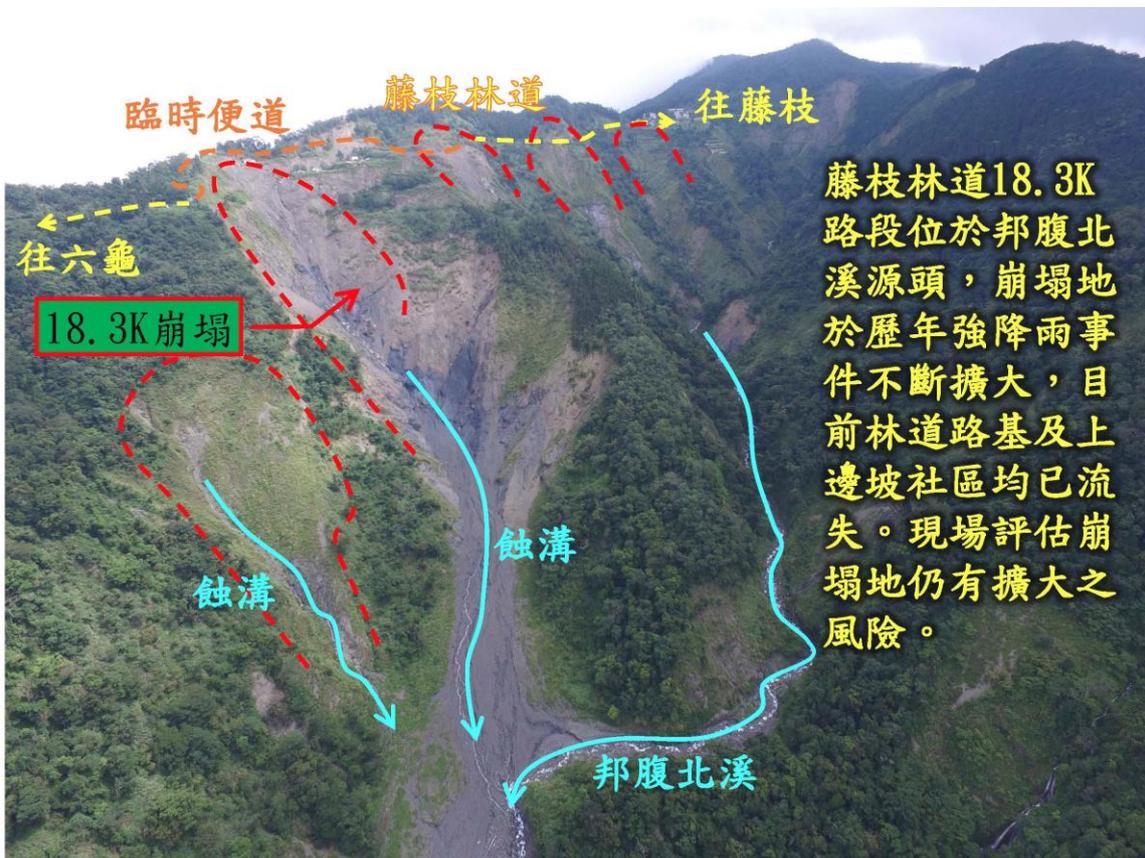
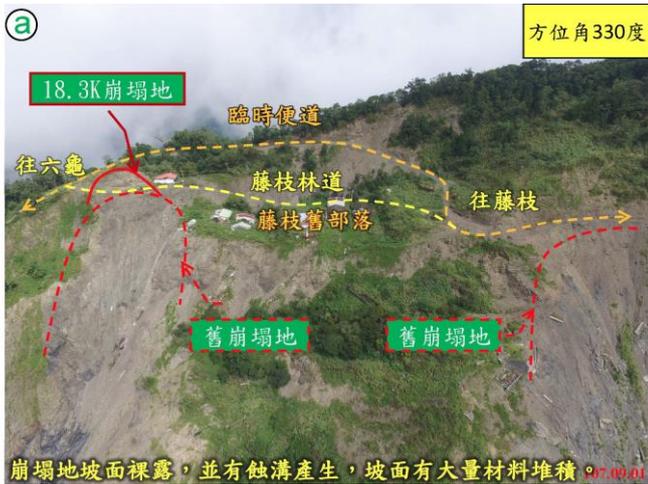
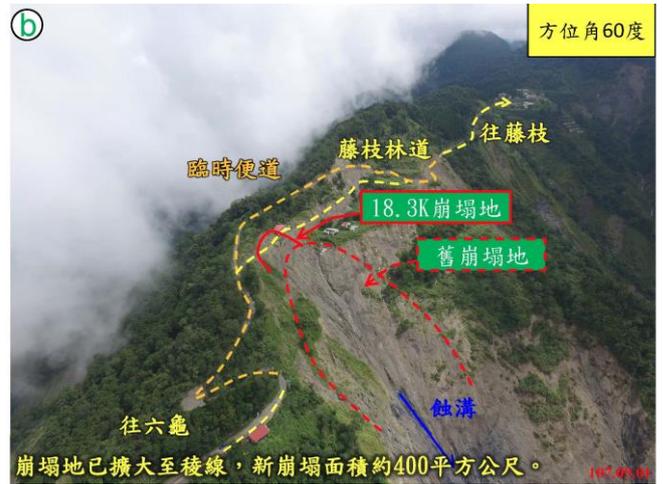
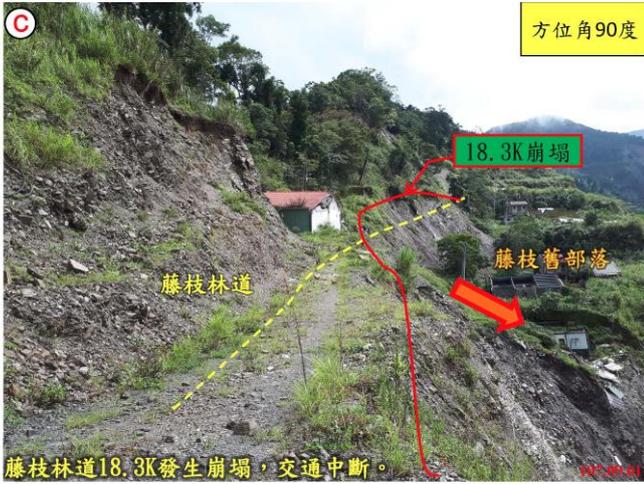
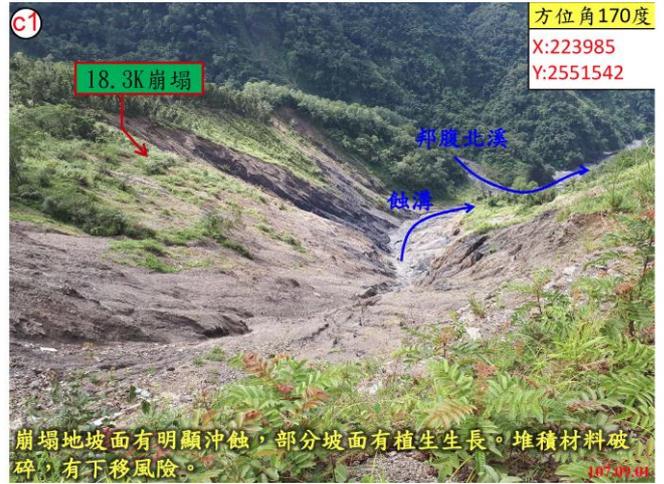
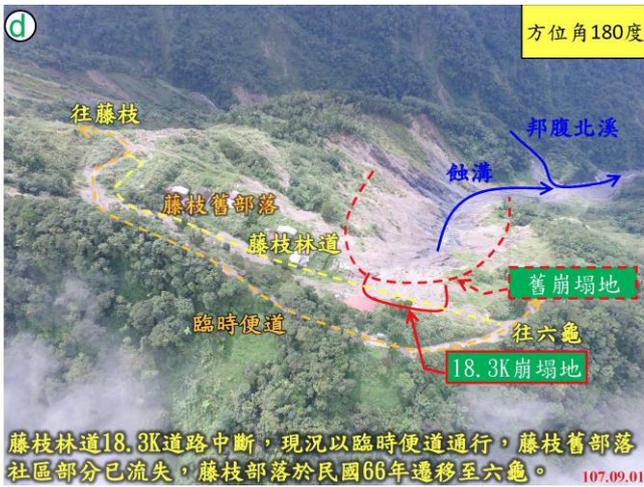
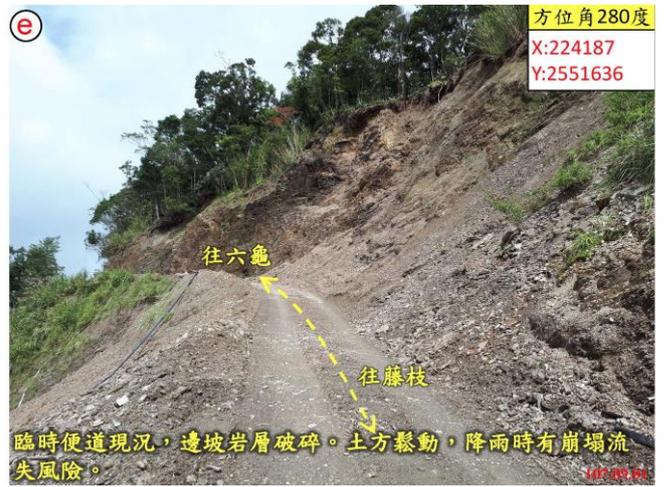
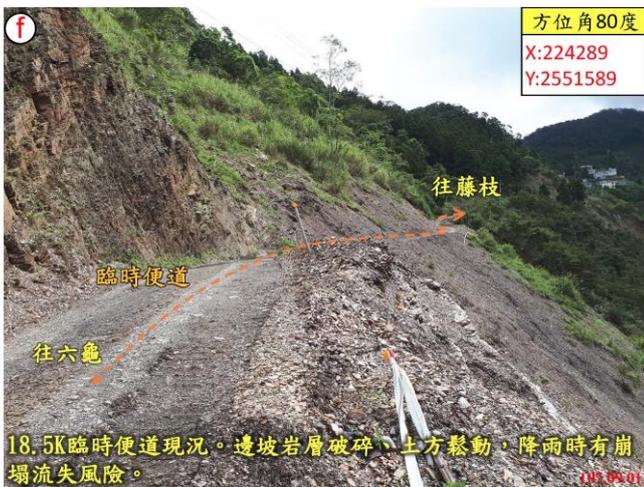
疏散避難情況		疏散時間：無				疏散人數：無				
		原先規劃避難處所：無				本次疏散避難何處：無				
		補充說明：無								
現況描述紀錄		1. 災情描述：0823 熱帶低壓，造成高雄桃源區往藤枝的荖濃溪林道 18 到 19K 處發生崩塌，交通中斷。								
		2. 災害規模：新崩塌面積約 0.04 公頃，深度約 0.5 公尺，崩塌土方量約 200 立方公尺。

<p>災害發生原因分析</p>	<p>降雨條件：本次災害發生時，總累積雨量 550mm，為致災主要因素之一。</p> <p>地質條件：本路段邊坡位於邦腹北溪源頭，在地質上並無鄰近斷層或褶皺軸等特殊不利條件。惟地層因長期風化破碎，且邊坡坡度陡峭。故穩定性不佳，發生土砂災害風險較高。</p> <p>土地利用：坡面有藤枝舊部落社區，現已廢棄無人居住。藤枝林道路基已流失，現以臨時便道做為通行使用。</p> <p>綜合探討：本次致災誘因為連日降雨，沖蝕既有崩塌地裸露坡面造成部分土砂下移，造成臨時便道路基部分流失，影響通行。</p>
<p>二次災害可能性</p>	<p>本區地質岩層風化破碎，邊坡既有崩塌地於歷年強降雨事件時不斷擴大崩塌，現況坡面仍裸露並有大量材料堆積，下方坡面有蝕溝生成。未來遭逢豪雨時，仍有可能因坡面沖蝕、土砂下移而致災。</p>

3. 災損統計：無。								
災損統計	民宅建物	無								
	公共設施	無								
	人命/房舍/道路毀損統計	死亡	0 人	失蹤	0 人	受傷	0 人	房屋受損	0 棟	道路毀損
既有工程設施損壞		無								
即時處置情況		現場派遣工程機具進行便道整復。								
<b>崩塌地調查紀錄表(崩塌地災害類型用)</b>										
崩塌地臨時編號	高雄桃源-001	GPS 坐標	TWD97	X:223985 Y:2551542						
崩塌機制	<input type="checkbox"/> 道路邊坡崩塌 <input type="checkbox"/> 河岸崩塌 <input type="checkbox"/> 河岸山腹崩塌 <input type="checkbox"/> 源頭崩塌 <input checked="" type="checkbox"/> 一般邊坡崩塌									
邊坡類型	<input type="checkbox"/> 斜交坡 <input type="checkbox"/> 逆向坡 <input type="checkbox"/> 順向坡 <input type="checkbox"/> 水平層狀坡 <input type="checkbox"/> 階地崖 <input checked="" type="checkbox"/> 崩積崖 <input type="checkbox"/> 填方坡 <input type="checkbox"/> 其他_____									
斜面坡度	<input type="checkbox"/> < 15 度 <input type="checkbox"/> < 30 度 <input type="checkbox"/> 30-45 度 <input checked="" type="checkbox"/> 45-60 度 <input type="checkbox"/> 60-75 度 <input type="checkbox"/> > 75 度
