基隆市中正區碧砂里

一、災區基本資料

災害案件編號		102 年康芮颱風-基隆中正-001		
災區行政區域		基隆市中正區碧砂里		
溪流名稱		-		
所屬流域		北海岸沿海河系一		
土石流警戒基準值		550mm	參考雨量站	基隆(46694)
受災地點	地標：碧砂漁港停車場入口 (台 2 線北寧路)	GPS 坐標	TWD97	X：328944Y：2782435
土石流警戒發布時間		無發布土石流警戒		
土石流警戒解除時間		無發布土石流警戒		
災害發生時間		102 年 8 月 31 日 17 時 00 分		
現勘日期		102 年 9 月 1 日		
災害類型		崩塌(地滑)		
保 全 對 象	民宅建物	一般民宅：1 戶民宅。		
	公有建物	無		
	公共設施	北寧路		
	農林用地	無		
歷史災害		歷年無發生災情。

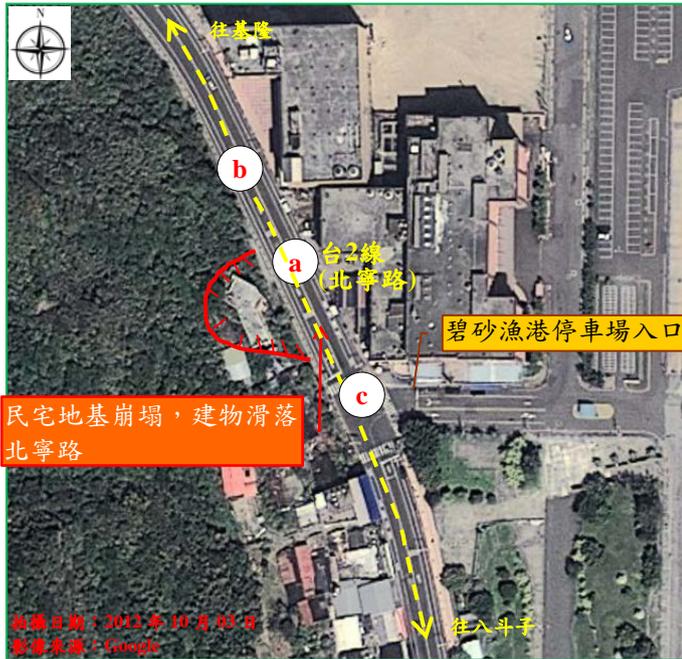
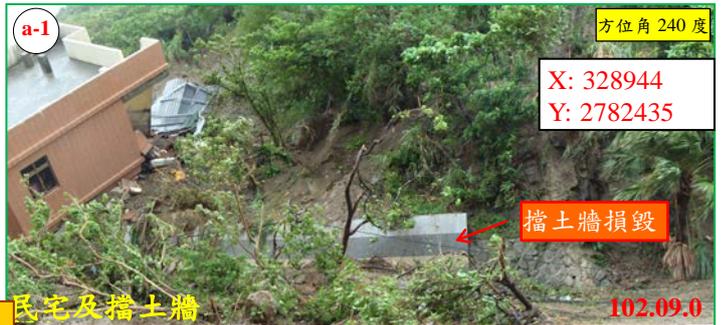
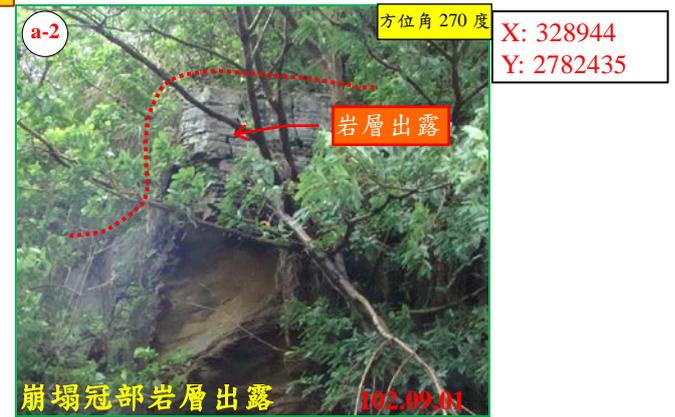
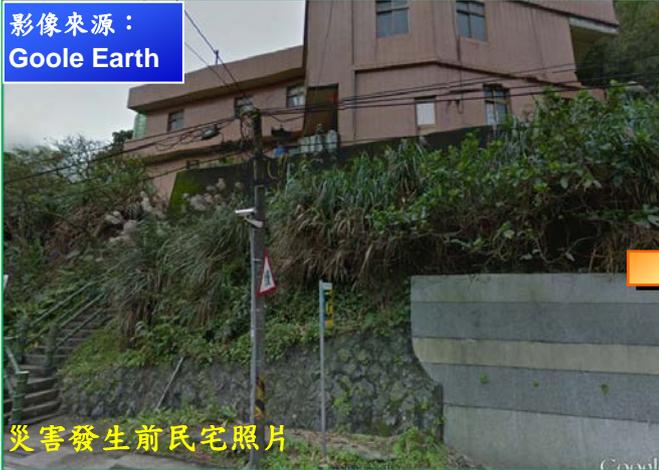
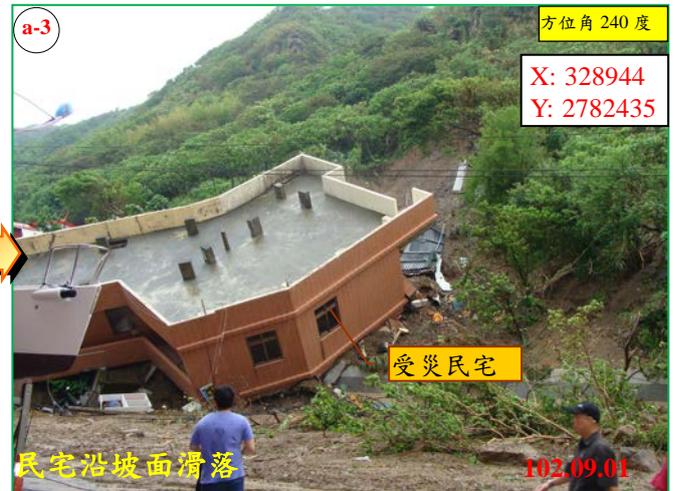
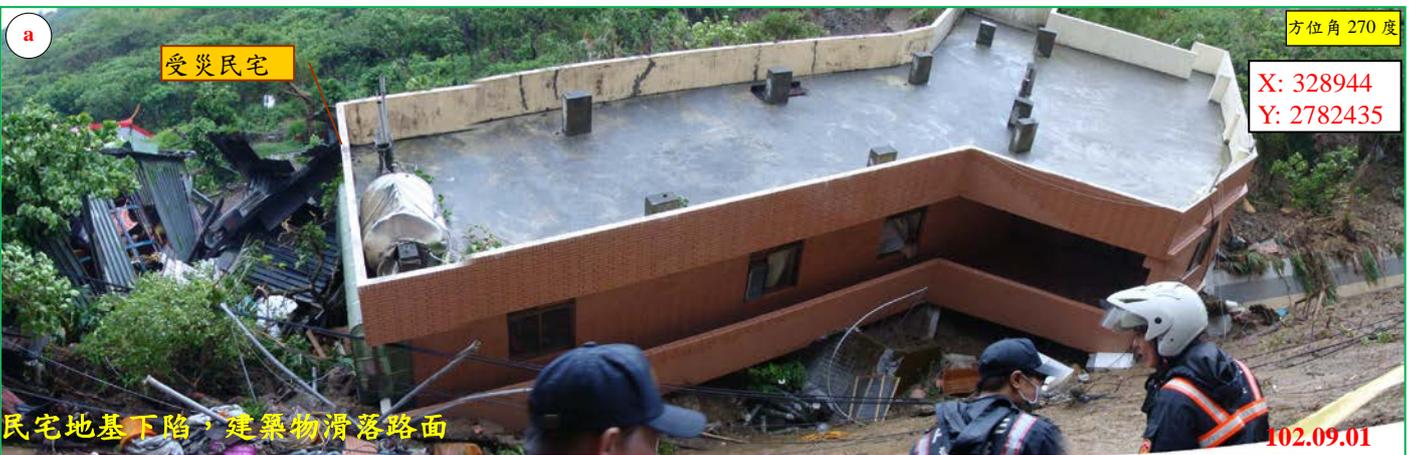
現況相片 (1/3)

疏散避難情況		疏散時間：-				疏散人數：-人				
		原先規劃避難處所：無				本次疏散避難何處：自行避難				
		補充說明： 發生豪大雨時，受災住戶並無人居住於房舍內無造成人員傷亡。								
災損類型與災情描述		<p>1. 災情描述：受康芮颱風外圍環流及西南氣流影響，基隆市降下豪雨，造成碧砂漁港停車場入口旁一棟兩層樓民宅由坡面崩滑而下，建物毀損滑落於北寧路面，並造成北寧路雙向交通中斷。</p> <p>2. 災害規模：崩塌地概估規模，長約 20 公尺、寬約 10 公尺，坡度約 50~60 度，最大崩塌深度約 3 公尺，崩塌土方約 300 立方公尺。上緣部分崩塌坡面目視已可見岩層出露。</p> <p>3. 災損統計：1 戶民宅建物損毀，並造成北寧路雙向交通中斷。</p>								
災損統計	民宅建物	一般民宅:1 棟房舍沿坡面滑下完全損毀								
	公共設施	道路:北寧路因房舍滑落於路面雙向交通中斷								
	人命/房舍/道路毀損統計	死亡	0 人	失蹤	0 人	受傷	0 人	房屋受損	1 棟	道路毀損
既有工程設施損壞		道路邊坡擋土牆								
即時處置情況		區公所重機具清除堆積土砂及崩塌滑落之民宅								
崩塌地臨時編號		基隆中正-001			GPS 坐標	TWD97	X：328944 Y：2782435			
崩塌區位		道路邊坡崩塌								
邊坡類型		逆向坡								
斜面坡度		30~35 度								
崩塌類型		地滑								
崩塌地主要岩性		頁岩及砂岩				位態	N120°E/ N35°W			
崩塌規模		長度	20 m	寬度	10 m	崩塌深	3m	崩塌面積	2000m ²	
殘土狀況		長度	15 m	寬度	20 m	深度	1 m	殘土量	300 m ³	
災區植被情況		坡面植生為原生自然林狀，無其他土地利用開發

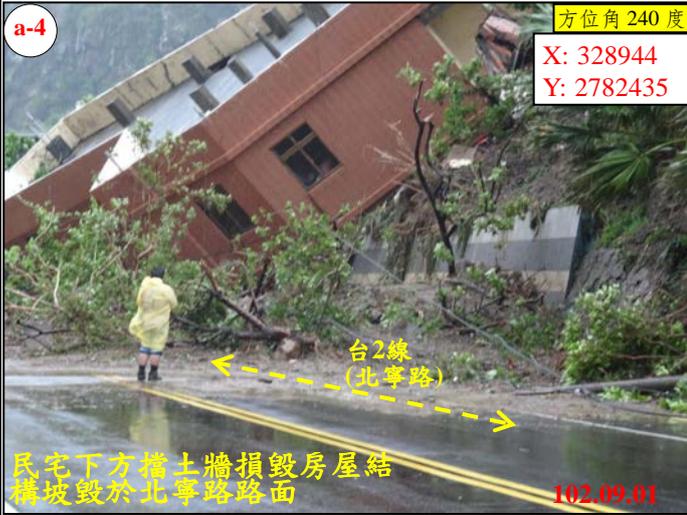
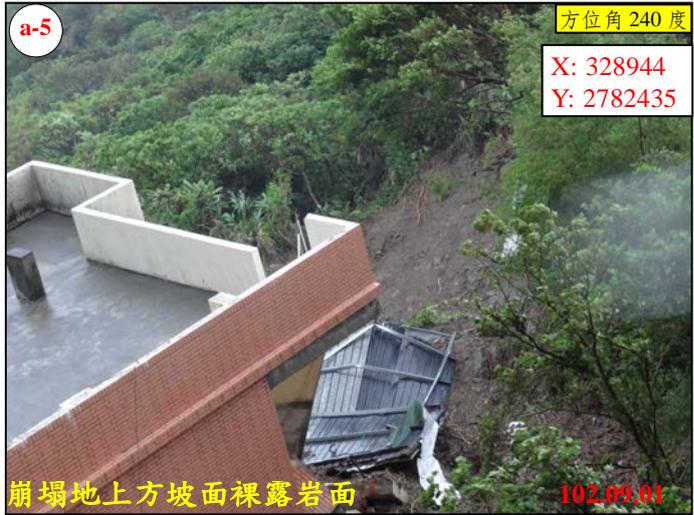
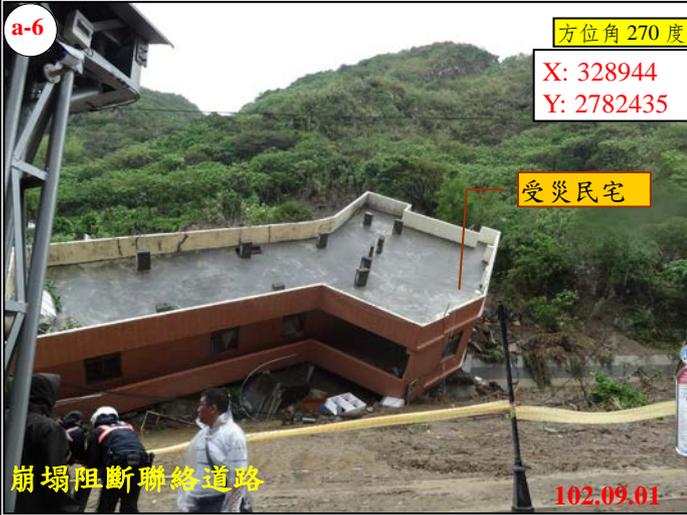
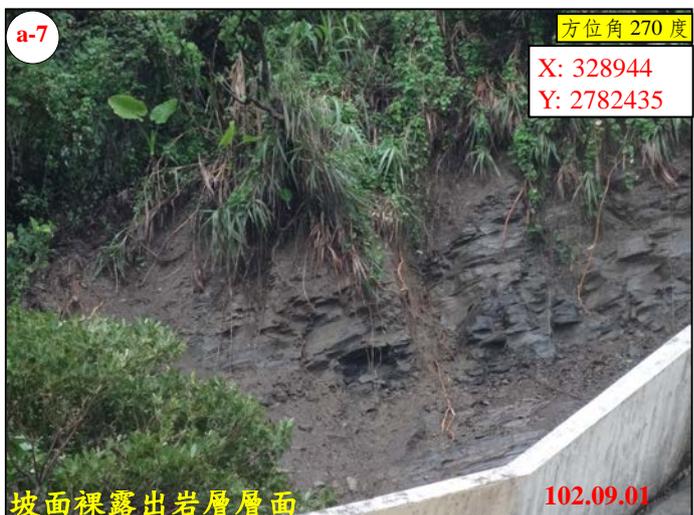
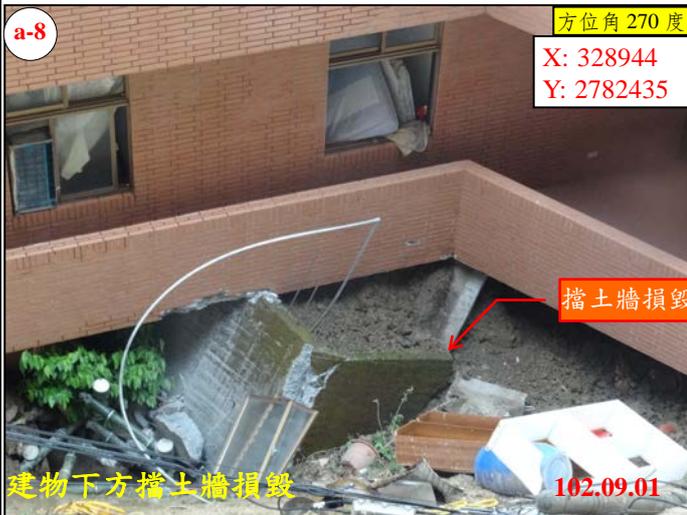
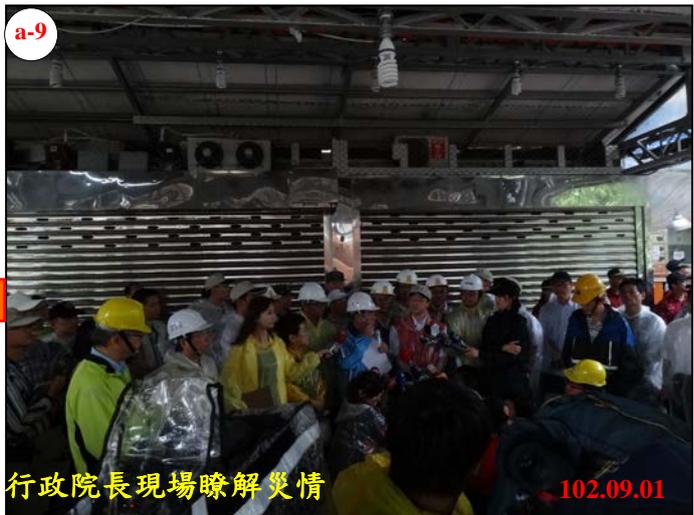
現況相片 (2/3)

災害發生原因分析	<p>降雨條件：本次降雨延時達32小時，累積雨量達218.6mm，為誘發崩塌原因之一。</p> <p>地形地質條件：地形而言，坡面與目視裸露之層面無無法明顯判斷層面走向，且坡度陡峭，根據地質調查所地質圖資，初判為層面傾斜約10度以下之逆向坡。災區地質多為頁岩及砂岩組成，故地質條件主要多為成塊之砂岩陡峭岩面，部分破碎頁岩層崩落。</p> <p>土地利用：災區崩塌面上方坡面，為天然植被無其他土地利用開發，調查時植生多屬濱海植物，但近海岸岩面風化作用較強，坡面又為陡峭岩面，植物生長條件較差。</p> <p>綜合探討：碧砂漁港山坡發生土石滑落房屋倒塌的山坡，又稱「藍投溝」，山壁風化嚴重，呈逆向坡。現況調查崩塌面上緣已有岩層裸露，受災民宅位於為表土之淺層崩塌，坡面及道路邊坡擋土牆損毀且無排水孔等設施，受本次降雨影響誘發，土體順陡峭坡面滑落而下，造成民宅房舍倒塌損毀。</p>
二次災害可能性	<p>災區環境鄰近海岸，山壁風化石經常發生落石，由北寧路從海洋大學工學院對面到碧砂漁港新豐街口這一段山壁屬風化石，經常發生落石，經過噴漿等整治，近年也屢有巨石滑落，影響交通安全。</p> <p>影響評估：民宅崩塌上方已崩至岩層裸露，周邊地形坡度陡峭且風化作用較劇烈，路段交通為主要道路，應嚴防落石災害發生。</p>
