屏東縣來義鄉義林村

一、災區基本資料

災害案件編號		101 年 0610 豪雨-屏東來義-002			
災區行政區域		屏東縣來義鄉義林村			
溪流名稱		瓦魯斯溪			
所屬流域		林邊河流域			
土石流潛勢溪流		—			
土石流警戒基準值		350mm	參考雨量站	來義(C1R240)	
受災地點	地標：大後部落(大後集會所)	GPS 坐標	TWD97	X：215131Y：2495719	
土石流警戒發布時間		101 年 6 月 10 日 13 時 00 分(發佈黃色) 101 年 6 月 10 日 13 時 00 分(發佈紅色)			
土石流警戒解除時間		101 年 6 月 16 日 11 時 00 分(紅降黃) 101 年 6 月 16 日 17 時 00 分(解除黃色)			
災害發生時間		101 年 6 月 12 日 12 時 00 分			
現勘日期		101 年 6 月 19 日			
災害類型		洪水			
保全對象	民宅建物	一般民宅：全村共 7 鄰，計民宅約 170 戶。			
	公有建物	學校：義林托兒所、來義國小大後分班。			
	公共設施	道路：大後鄉道、義林大橋及大後大橋。			
歷史災害		經查詢水保局土石流防災應變系統得知，在 98 年 8 月 9 日莫拉克颱風及 99 年 9 月 10 日凡那比颱風時，也曾發生過土石流爆發、道路坍方及淤埋等災情。

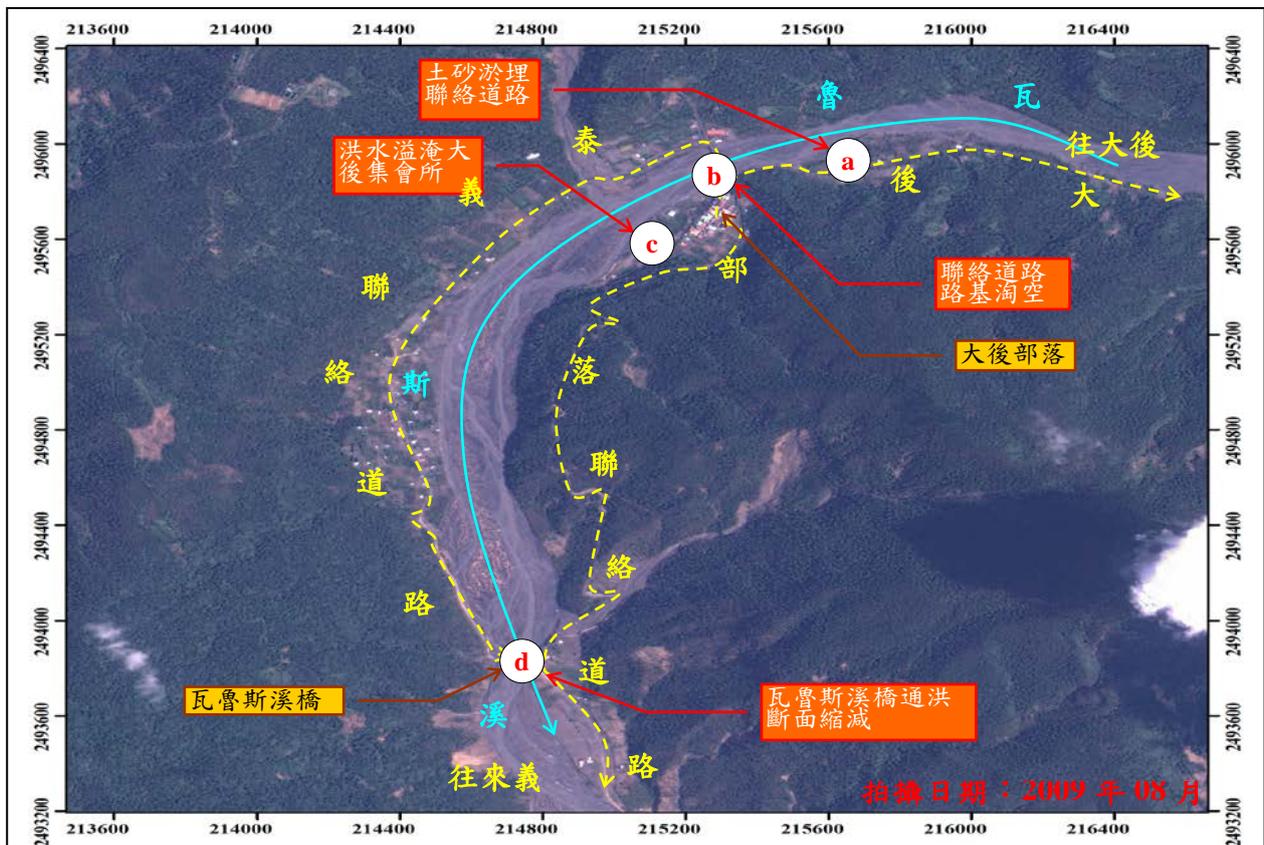
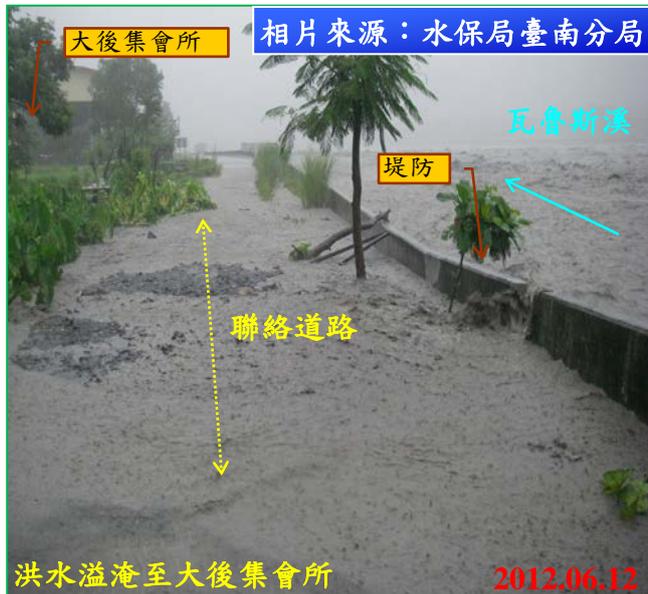
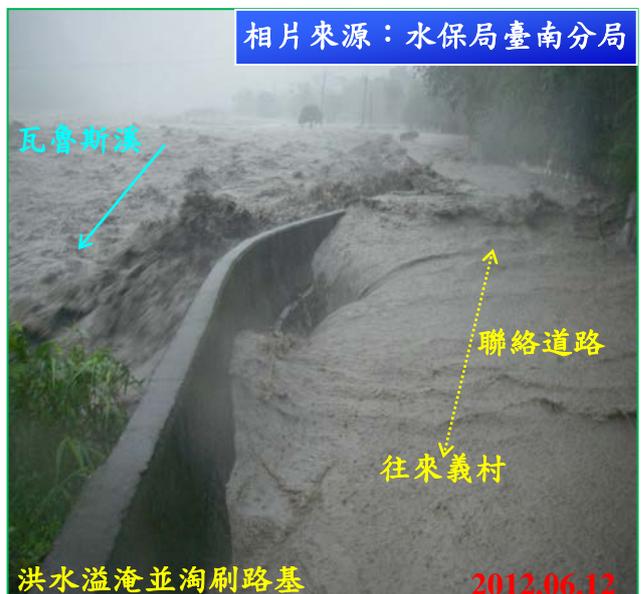
現況相片 (1/3)

疏散避難情況	疏散時間：6月10日12時		疏散人數：0人。							
	原先規劃避難處所： 來義高中(屏縣 DF026)		本次疏散避難至何處： 未避難							
	補充說明：莊村長及村幹事高先生表示有柔性勸導避難，大多數部落居民沒避難，但會回部落內過夜，而少數外地來工作民眾仍留在山上工寮過夜，不願撤離。									
災損類型與災情描述	<ol style="list-style-type: none"> 1. 瓦魯斯溪溪水暴漲，洪水溢淹大後部落大後集會所，並挾帶大量土砂淤埋現場。 2. 大後部落聯絡道路多處路段洪水溢淹路面、路基淘空，並遭土砂淤埋。 3. 瓦魯斯溪溪床土砂淤積、溪水暴漲，影響瓦魯斯溪橋通洪斷面。 4. 道路損毀：路基淘空約2m，土砂淤埋約100m。 5. 房屋受損：1棟。 									
災損統計	公有建物	建物：因洪水溢淹及土石淤埋致大後集會所受損。								
	公共設施	道路：聯絡道路因洪水溢淹致路基淘空約2m，長度約100公尺。								
	人命/房舍/道路毀損統計	死亡	0人	失蹤	0人	受傷	0人	房屋受損	共1棟	道路毀損
既有工程設施損壞情形	聯絡道路因洪水溢淹致土砂淤埋道路。									
即時處置情況	來義鄉公所派員協助道路疏通，環境整理(於沖毀護岸堆置簡易砂包)及安置災民。
