## 台北縣文山鄉老泉里

| 災害案件編號 | | 101 年 0610 豪雨-台北文山-001 | | | |
| 災區行政區域 | | 台北市文山區老泉里 | | | |

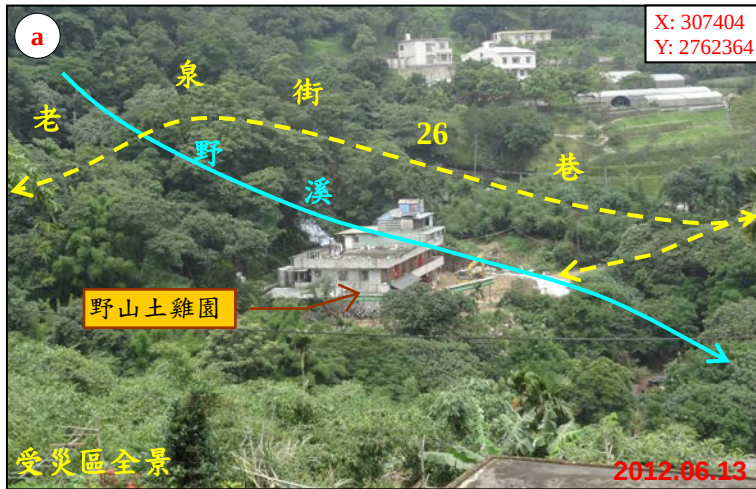
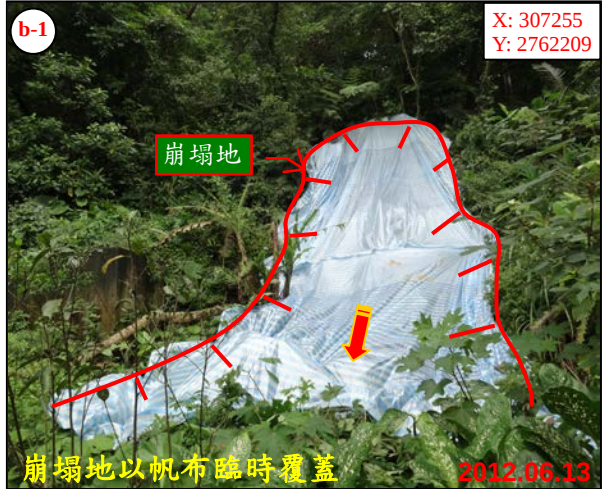
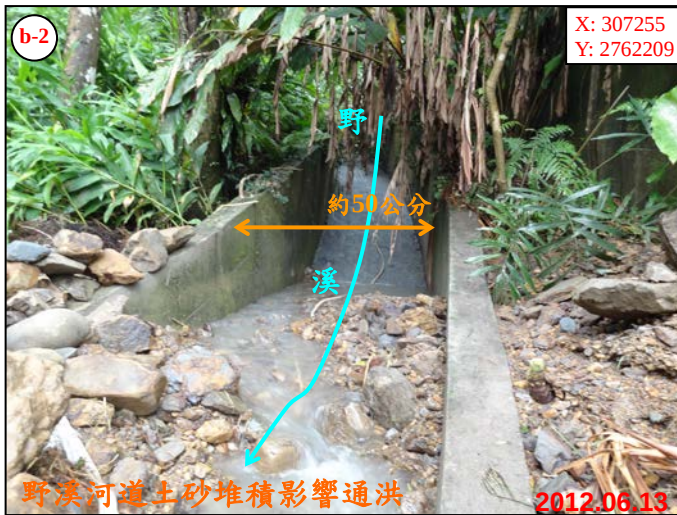
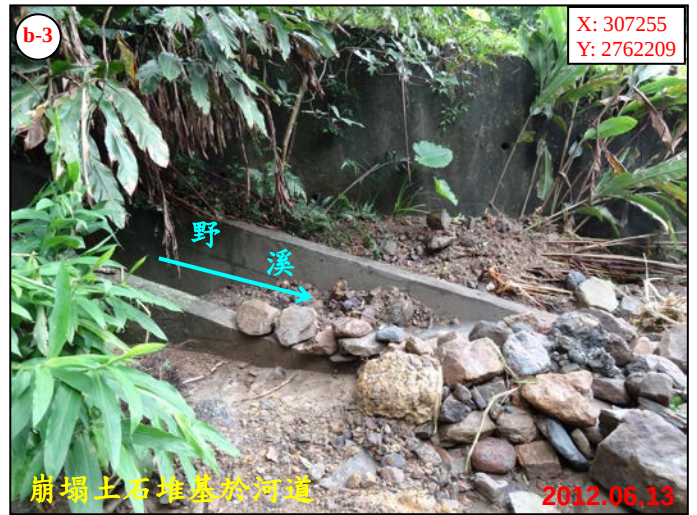
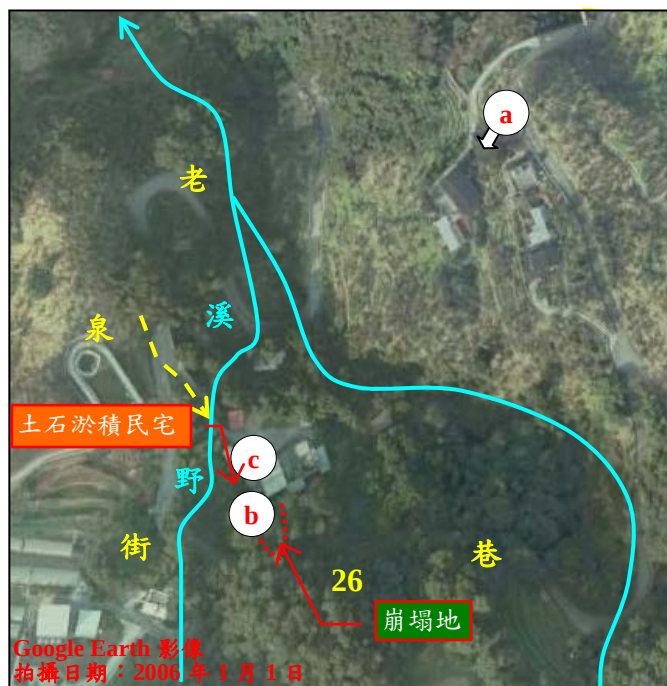
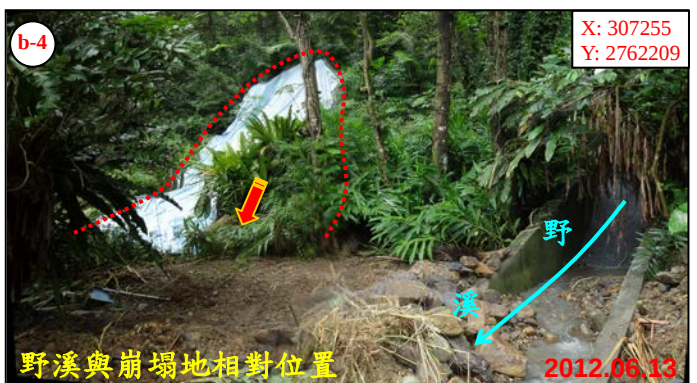
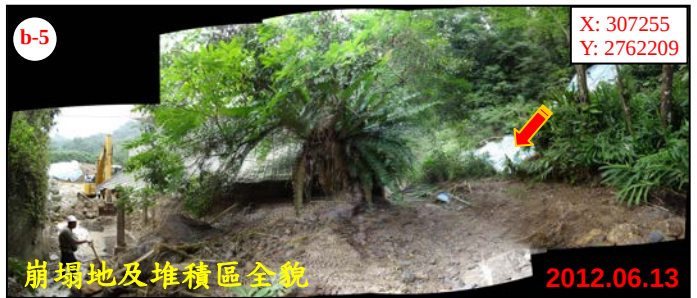
現況相片 (1/3)

| 災損類型與災情描述 | | 1. 6 月 11 日晚間起持續降下豪雨，老泉街 9 號民宅後方坡地於晚間八點半發生崩塌災情，崩塌土石堆積於溪溝阻塞河道，造成土石流災情爆發。<br>2. 土石淤埋：兩戶民宅遭土石入侵，淤埋深度約 150 公分。<br>3. 土石堵塞：民宅旁溪溝遭土石堵塞。 | | | | | | | | | |

| 即時處置情況 | | 臺北市政府大地工程處派遣機具清疏堆積土石。 | | | | | | | | | |

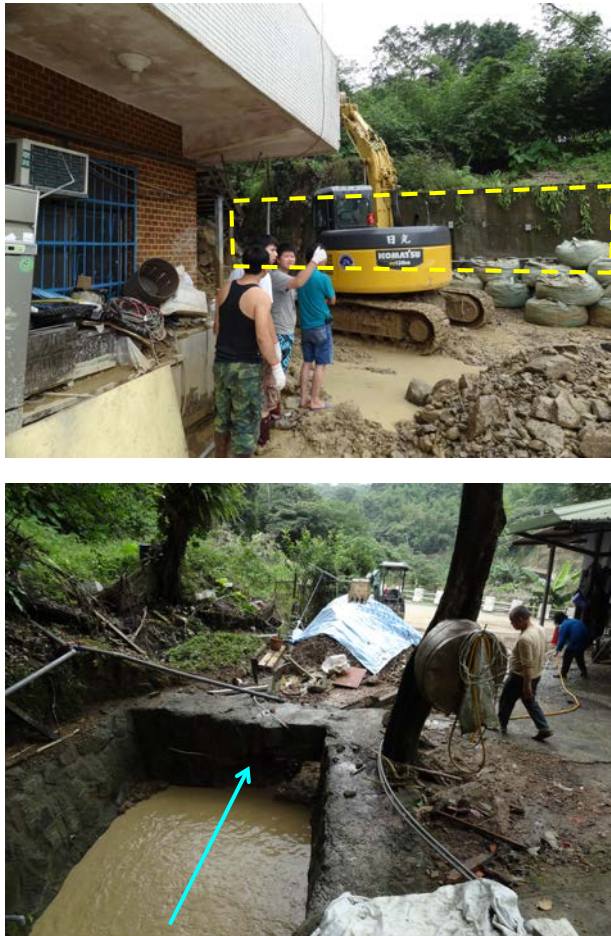
| 既有工程設施損壞情形 | | 9 號民宅旁擋土牆基礎淤積，不影響其功能。 | | | | | | | | | |

| <p>河道／結構物水理檢討</p> | <ol style="list-style-type: none"> <li>1. 現場觀察擋土牆下方基礎遭土石淤積，然而結構並無明顯可見之損害情形，應更進一步調查其結構是否受到損傷。</li> <li>2. 集水區面積 <math>A=6.8</math> 公頃，本次降雨達 <math>56\text{mm/hr}</math>，計算此河道流量約 <math>0.8\text{cms}</math>；此河道坡度 <math>S=0.2</math>、斷面寬 <math>0.5</math> 公尺，深 <math>0.5</math> 公尺，曼寧係數 <math>0.4</math>，計算下游河道承載能力約 <math>1.4\text{cms}</math>，考慮水流並非清水流，以 <math>2</math> 倍流量估算土砂流量，此河道斷面無法承載災害發生時之土砂流。</li> </ol> |
