## 嘉義縣中埔鄉頂埔村

| 災害案件編號 | | 105 年其他-嘉義中埔-001 | | | |
| 災區行政區域 | | 嘉義縣中埔鄉頂埔村 | | | |
| 災害類型 | | 崩塌(山崩) | | | |

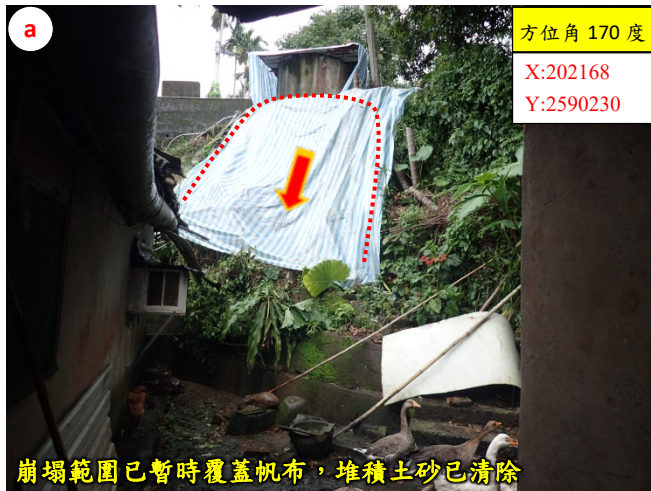
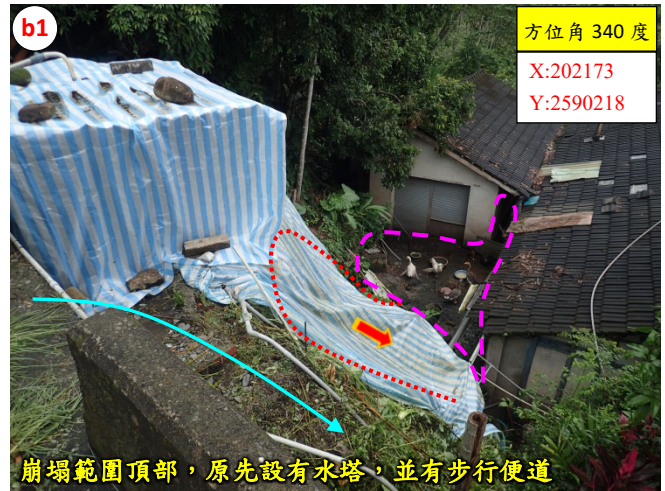
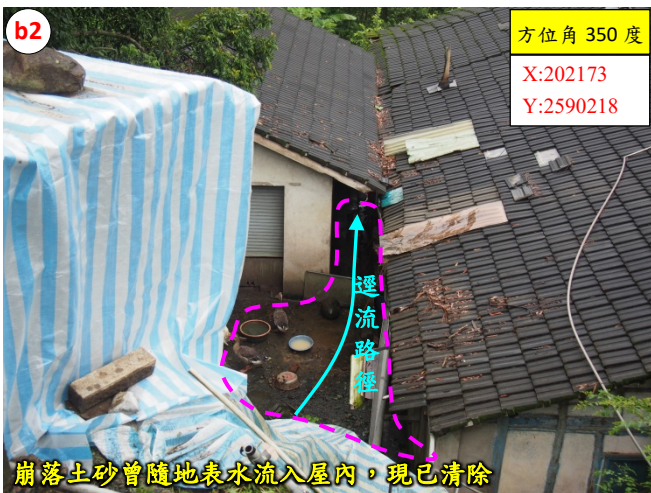
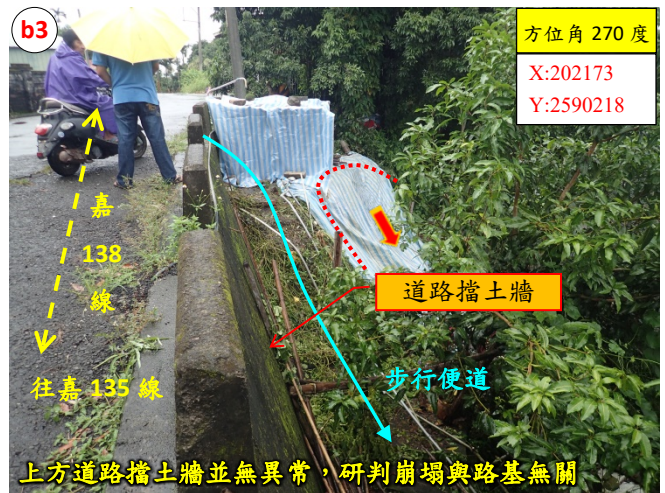
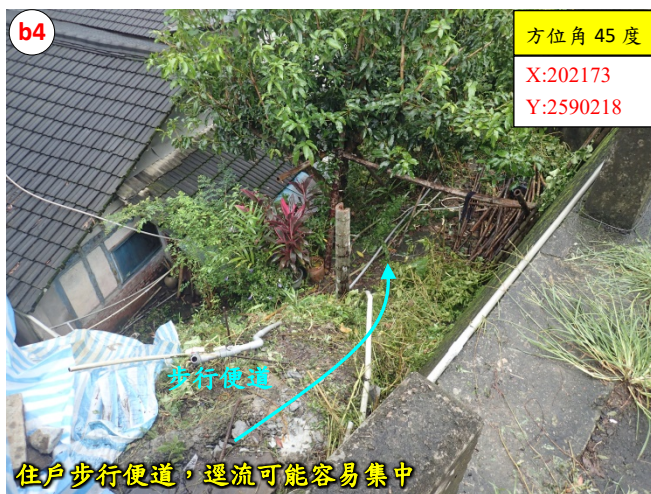
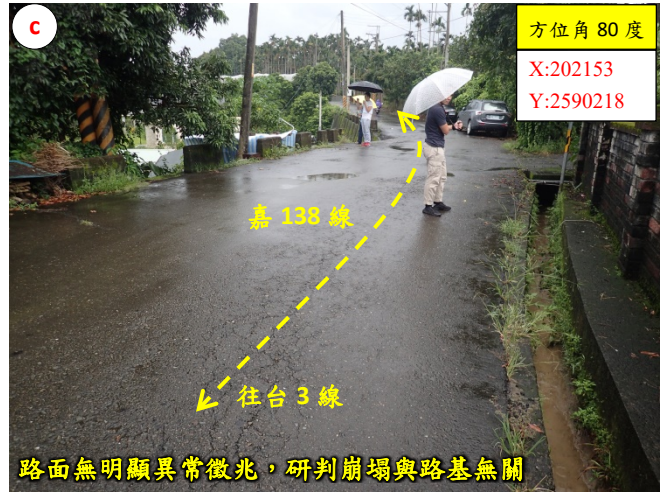
#### 現況照片

| 現況描述紀錄 | | 1. 現況描述：受到 9 月 5 日午後之大雨影響，頂埔村 1 戶民宅後方邊坡於晚間發生崩塌，崩落土砂直接堆積於民宅內外，民眾受到驚嚇後由村長協助撤離。<br>2. 災害規模：崩塌範圍長約 5 公尺、寬約 4 公尺，平均深度約 0.5 公尺，崩塌面積約 20 平方公尺，崩塌土方量約 10 立方公尺。<br>3. 災損統計：民宅 1 戶 | | | | | | | | | |

| 災害發生原因分析 | <p>降雨條件：本次災害降雨延時僅 2 小時，累積雨量 72mm，研判累積雨量並非主要致災因素。該次降雨之最大強度為 56mm/h，發生於下午 15 時，且根據訪談紀錄，下午約 17 時開始已有零星土石崩落，故本次災害應與降雨強度之關聯性較高。</p> <p>地質條件：本災害地點屬台地堆積層，地表大多無岩盤出露，且本災害為坡面淺層崩塌，屬於土壤邊坡行為，與地質構造及岩盤岩性無直接關聯。</p> <p>土地利用：崩塌範圍係為保全對象之私有土地，坡面上原有私人設置之 2 道駁坎，由地形研判，設置駁坎後應有一定之回填土方量，以提供設置水塔之平面空間，故崩落之土砂除原有之淺層土壤外，應有部分為回填土。根據訪談紀錄，該 2 道駁坎已設置數十年，不排除駁坎原先已有開裂或基礎淘空等狀況，故邊坡不穩定。邊坡更上方之嘉 138 鄉道擋土牆並無開裂或變位等情形，研判本次災害與路基穩定性並無關聯，邊坡不穩定之範圍僅限於私人土地範圍內。</p> <p>綜合探討：綜合上述各項因素，本次災害之主要因素應與坡面之利用狀況有關，除原先設置之駁坎可能已喪失穩定邊坡之功能外，地表排水不佳也可能為另一間接致災因素。該處邊坡有步行便道，供住戶向上步行至嘉 138 鄉道，研判降雨時，地表逕流有可能集中於便道流動，間接造成邊坡穩定性逐漸下降。</p> |

| 即時處置情況 | | 中埔鄉公所於 9 月 7 日覆蓋帆布於坡面，並將倒塌之水塔等物移除，避免掉落物損及民宅。 | | | | | | | | | |

| 二次災害可能性 | 由於原先之駁坎已崩塌，且坡面裸露，故日後恐有更容易沖蝕之虞。惟該處邊坡屬私人土地，須由所有權人進行後續處理。 |
