## 宜蘭縣南澳鄉東岳村

| 災害案件編號 | | 100 年 1001 豪雨-宜蘭南澳-001 | | | |
| 溪流名稱 | | 東澳北溪 | | | |

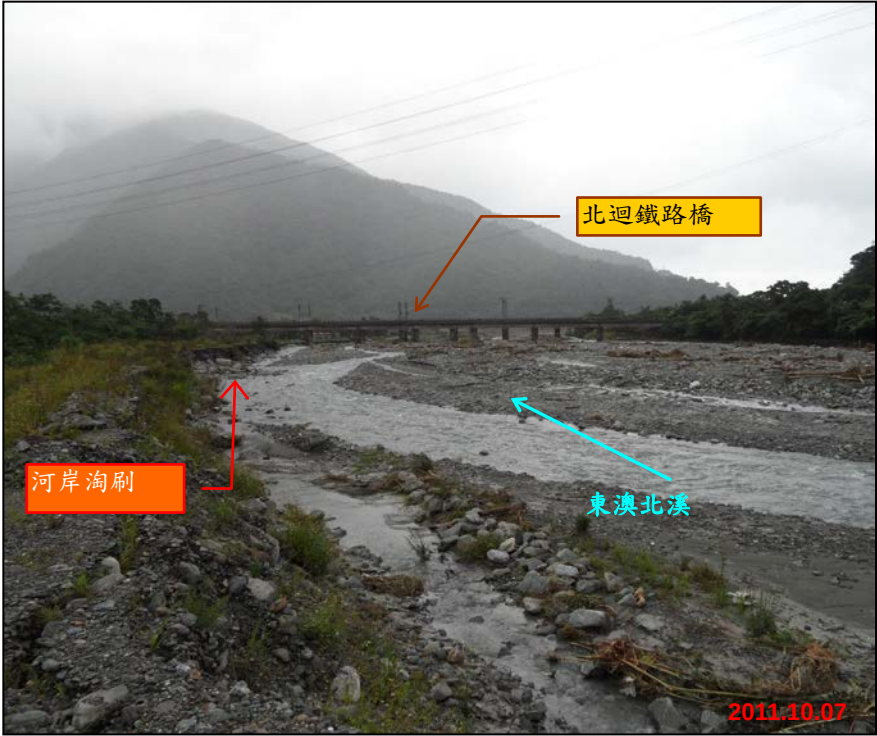
| 主要既有工程設施現況相片 | |

| 損毀情況 | 洪水淘空凹岸堆石土堤。 |
