屏東縣恆春鎮墾丁里

一、災區基本資料

災害案件編號	100 年南瑪都颱風-屏東恆春-001		
災區行政區域	屏東縣恆春鎮墾丁里		
溪流名稱	—		
所屬流域	南屏東沿海河系		
土石流潛勢溪流	—		
土石流警戒基準值	—	參考雨量站	墾丁(COR360)
受災地點	地標：潭子路 2 號、21 號民宅	GPS 坐標	TWD97 X: 227193 Y: 2428067
土石流警戒發布時間	—		
土石流警戒解除時間	—		
災害發生時間	100 年 8 月 30 日 11 時 00 分		
現勘日期	100 年 9 月 1 日		
災害類型	崩塌、洪水		
保全對象	民宅建物	一般民宅：潭仔巷民宅約 20 戶。	
	公有建物	無。	
	公共設施	道路：台 26 線、潭仔巷 電力設施：台電配電系統。 水力設施：輸水管線。	
歷史災害	無。

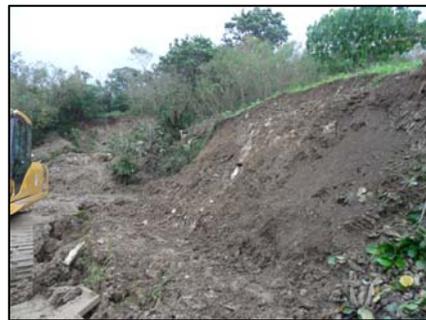
崩塌地臨時編號	屏東恆春-001			GPS 坐標	TWD97	X : 227193 Y : 2428067				
崩塌區位	一般邊坡崩塌									
邊坡類型	斜交坡									
斜面坡度	30-45 度									
崩塌類型	山崩(崩落)									
崩塌地主要岩性	黏土、砂及礫石					位態	N70°W / 40°SW			
崩塌規模	長度	20m	寬度	30m	高度	7m	崩塌深	2m	崩塌面積	約 650m ²
殘土狀況	長度	—	寬度	—	深度	—	殘土量	—

1. 右方照片崩塌地裸露，周邊坡面為自然植生覆蓋，除新增崩塌地裸露，周遭植生良好。
2. 下方正射影像概估之新增崩塌地面積約 650m²。

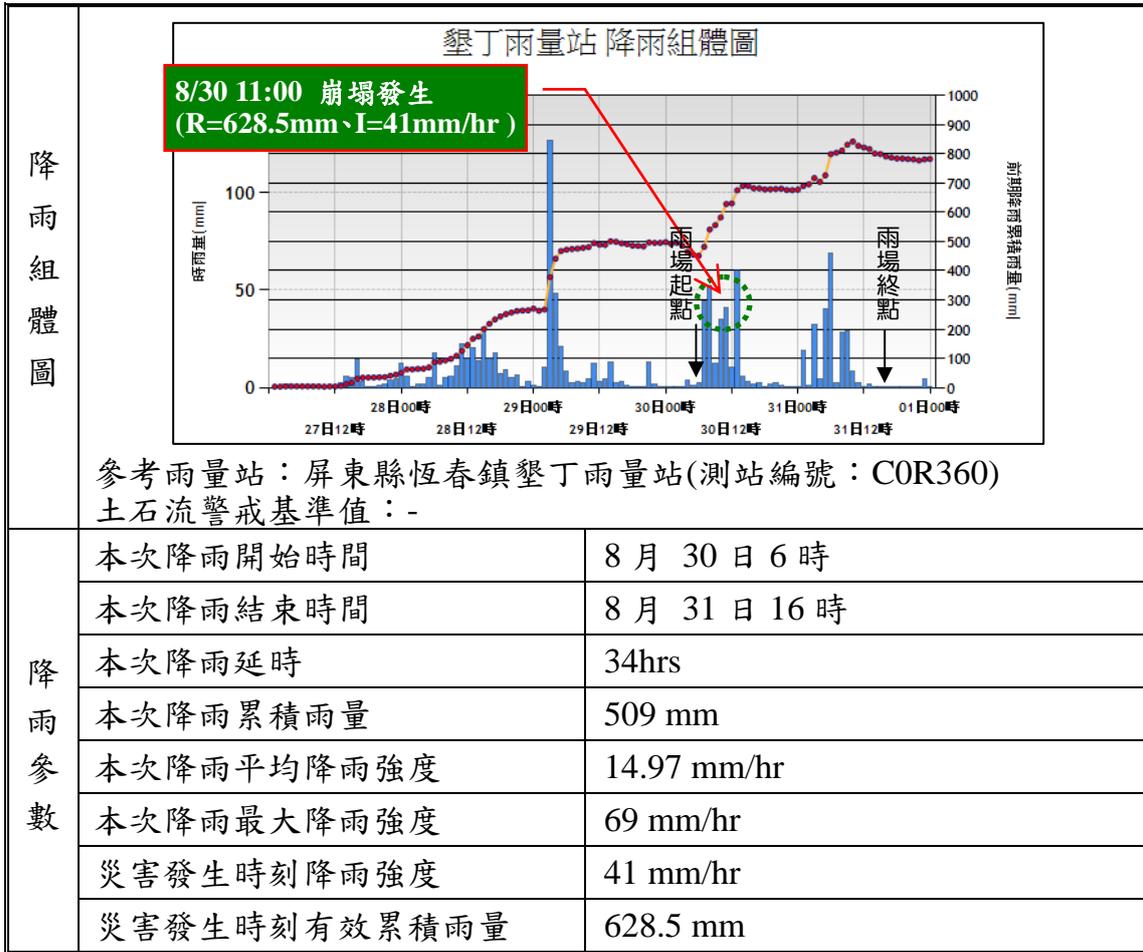
五、降雨量分析

災害發生原因分析	<ol style="list-style-type: none"> 1. 潭仔巷 21 號民宅後方於 8 月 30 日上午 11 時左右發生崩塌災情。由降雨組體圖分析，自 8 月 27 日至 9 月 1 日期間，共發生四次雨場，由第一場雨場至第三場雨場(災害發生時刻雨場)的降雨延時長達 102 小時，且平均降雨強度約 25.01mm/hr 的降雨條件下，顯示災害發生時刻的前期降雨，影響土體的含水程度並沖刷坡面產生逕流及入滲，使坡面土層含水量飽和及土體重量增加，失去原有穩定性，而發生崩塌災害。 2. 此處地質組成為台地堆積層，其組成多屬膠結性差的礫石夾雜砂及黏土的酸性土壤，故土壤孔隙較大，水份入滲速度較快，當土壤水份飽和後即形成坡面逕流，將崩落土砂往下游運移，造成共約 10 戶民宅受洪水泥流災害而致災。
----------	--

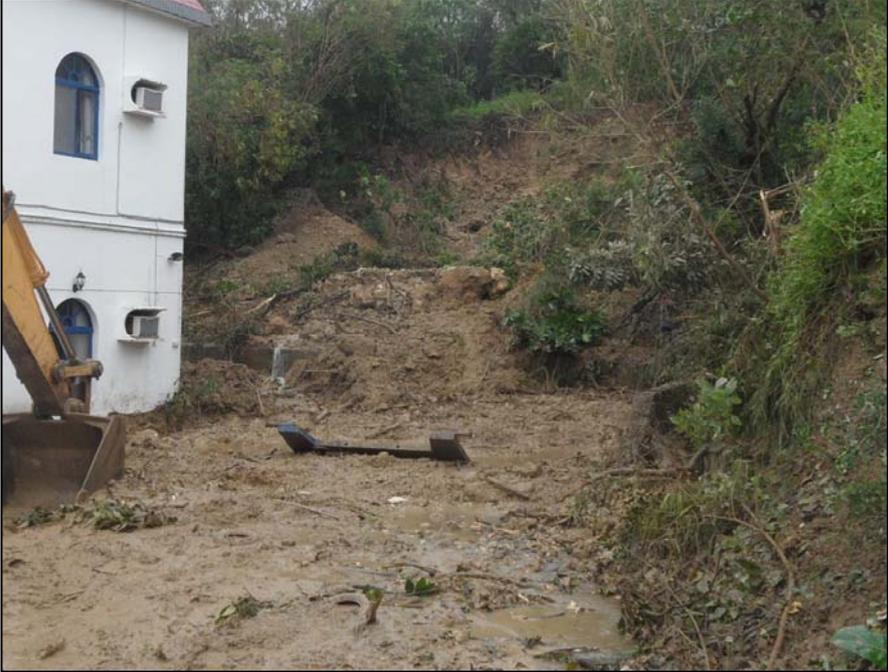
21 號民宅後方擋土牆	
毀損情況	擋土牆未有損毀破裂或是傾倒情形，僅遭崩塌土石掩埋，建議施作崩塌地治理，配合植生導入及周遭排水工程。
