## 苗栗縣南庄鄉東河村

| 災害案件編號 | | 107 年 0411 其他-苗栗南庄-001 | | | |
| 災害類型 | | 崩塌(山崩) | | | |

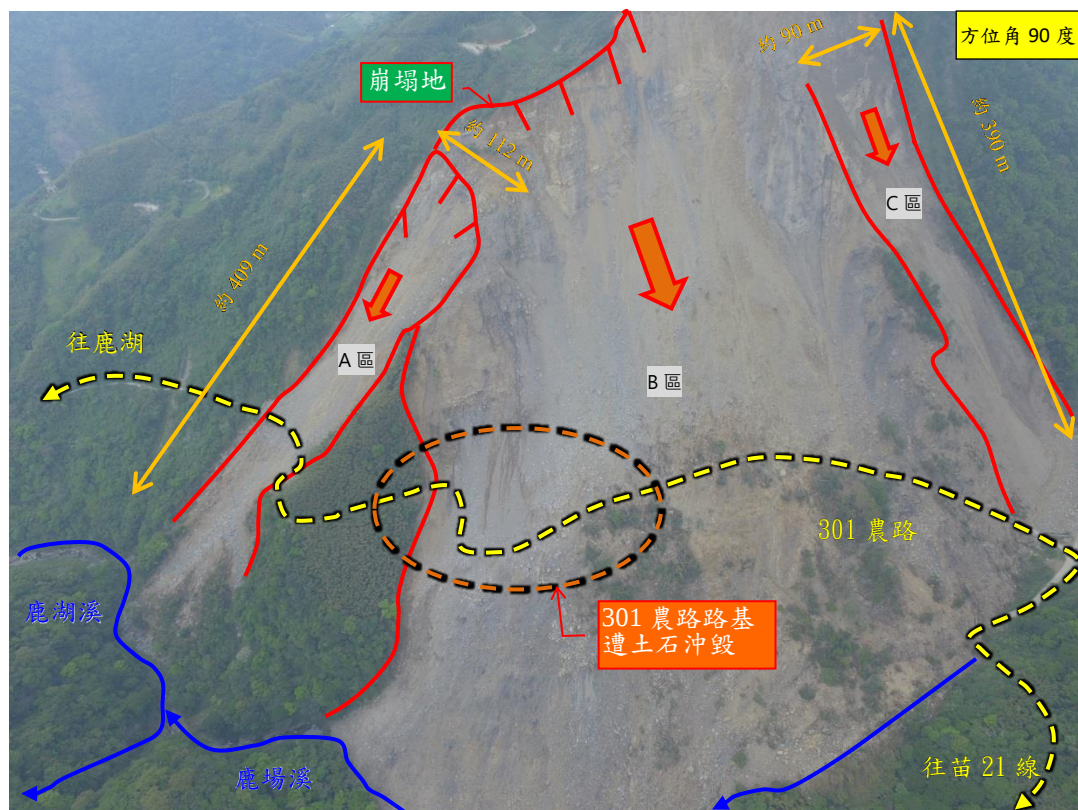
| 現況描述紀錄 | | <p>1. 災情描述：301 農路因舊有崩塌地擴大，造成道路中斷。</p> <p>2. 災害規模：A 區：面積約 4.5 公頃，深度約 2 公尺，量體約 90,000 立方公尺；B 區：面積約 7.1 公頃，深度約 2 公尺，量體約 142,000 立方公尺；C 區：面積約 4.4 公頃，深度約 2 公尺，量體約 88,000 立方公尺。</p> <p>3. 災損統計：道路中斷 230 公尺。</p> | | | | | | | | |

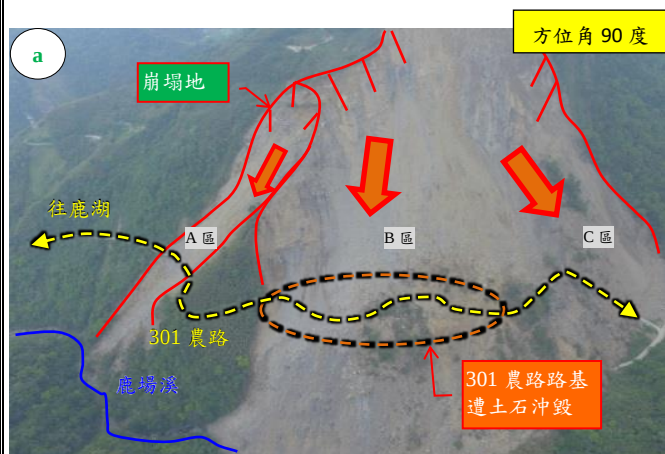
301 農路邊坡有多處崩塌，大量土石沖毀 B 區道路路基，造成道路中斷，長度約 230 公尺。

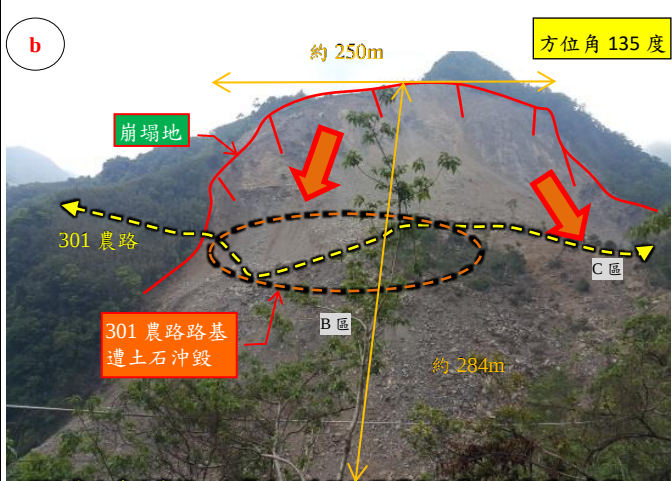
301 農路邊坡崩塌，大量土石沖毀 B 區道路路基，造成道路中斷。
