花蓮縣秀林鄉和平村

災害案件編號		101 年蘇拉颱風-花蓮秀林-003			
災區行政區域		花蓮縣秀林鄉和平村			
溪流名稱		和仁部落南側野溪			
所屬流域		太魯閣沿海河系			
土石流潛勢溪流		花縣 DF026			
土石流警戒基準值		450mm	參考雨量站	和平(41T600)	
受災地點	地標：和中部落	GPS 坐標	TWD97	X：325135 Y：2684676	
土石流警戒發布時間		101 年 8 月 01 日 17 時 00 分(黃色警戒) 101 年 8 月 01 日 23 時 00 分(紅色警戒)			
土石流警戒解除時間		101 年 8 月 02 日 23 時 00 分(解除黃色)			
災害發生時間		101 年 8 月 02 日 04 時			
現勘日期		101 年 8 月 08 日			
災害類型		土石流			
保全對象	民宅建物	民宅：3 棟。			
	公共設施	道路：省道台 9 線。 橋梁：台 9 線橋涵。			
	農林用地	無			
歷史災害		經訪談居民，本區近 40 年無土砂災情。

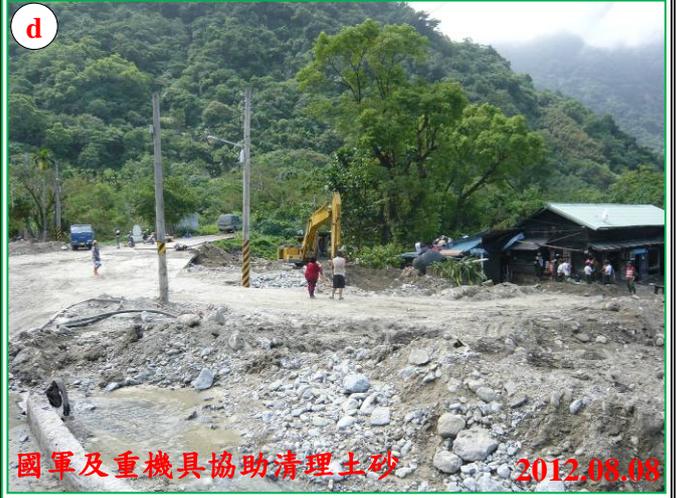
國軍及重機具協助清理土砂 2012.08.08

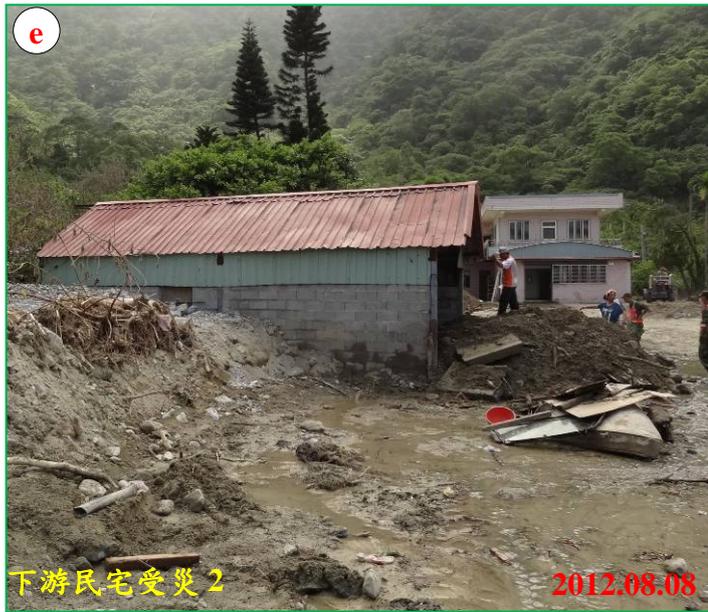
下游民宅受災2

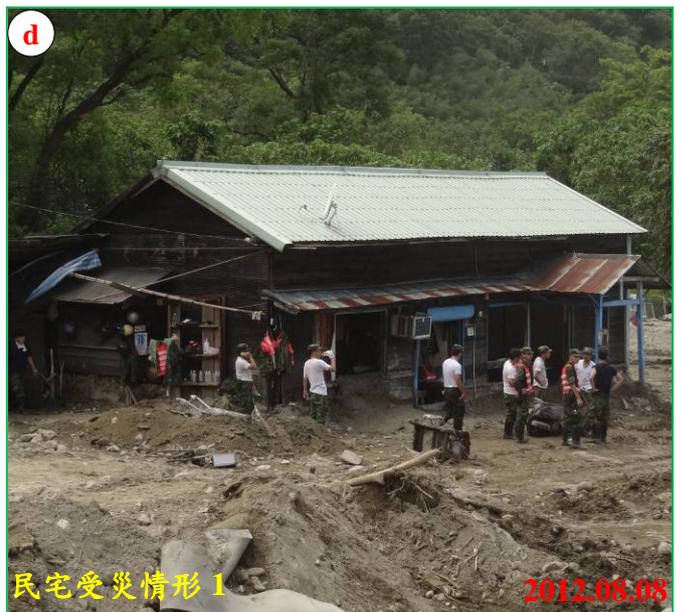
民宅受災情形1

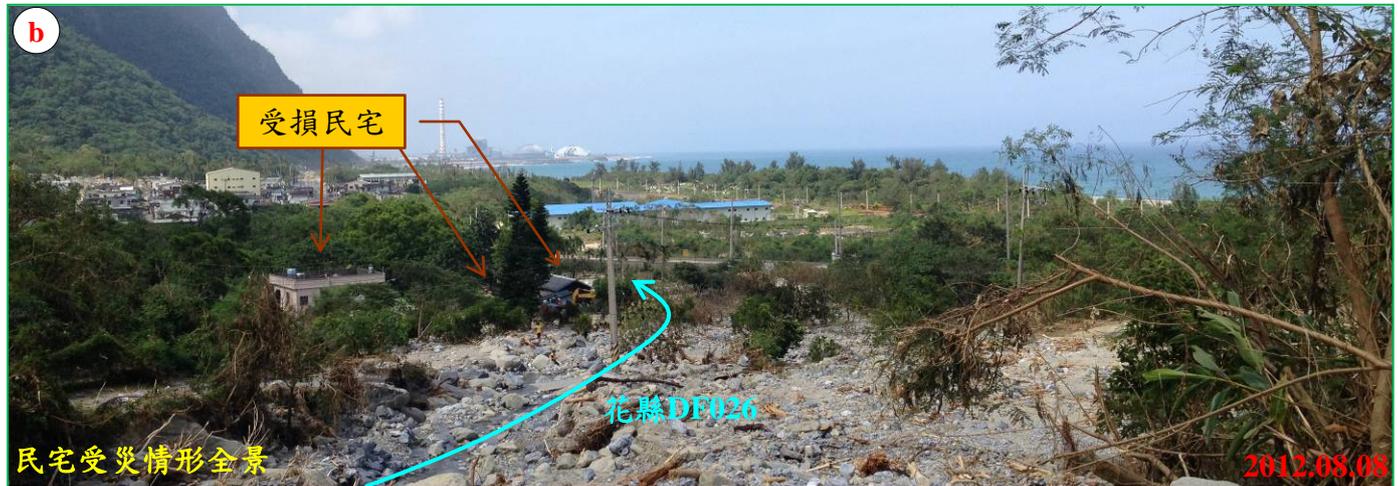
疏散避難情況		經訪談當地居民，於8月2日凌晨3點至4點，發生土石流災害，當地居民自行避難至親友家或疏散至河中社區活動中心。							
災損類型與災情描述		和中部落南側野溪於蘇拉颱風期間爆發土石流災害，造成3棟民宅遭土石流沖入毀損、淤埋，所幸無人傷亡。堆積段約100公尺，土石淤積寬度約40公尺。							
災損統計	民宅建物	一般民宅：3棟遭土石流淤積、毀損。							
	人命/房舍/道路毀損統計	死亡0人	失蹤0人	受傷0人	房屋受損共3棟	道路毀損	100m		
即時處置情況		國軍派駐人員清理居民家園。 民眾自行以機具清理環境。							
溢流點位置		沿台9線箱涵往野溪上游約300公尺。							
GPS坐標		TWD97	X：325135 Y：2684676						
原溪床斷面	溪床寬度	約8 m	溪床深度	約3 m	溪床坡度	約25.4度			
堆積區範圍	堆積長度	約160 m	堆積寬度	約50 m	堆積深度	約8 m			
堆積規模	堆積面積	約8,000 m ²		堆積量	約120,000 m ³				
堆積礫石粒徑	最大粒徑	約150cm		平均粒徑	約40~100 cm				
災區植被情況	101年蘇拉颱風後潛勢溪花縣DF026溪床兩側坡面除新增崩塌裸露，其餘均為自然林相。

民宅受災情形全景

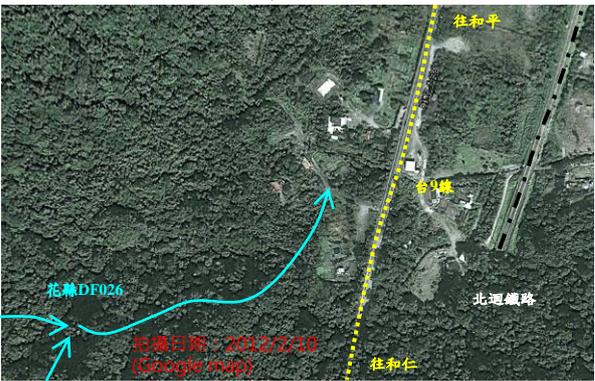
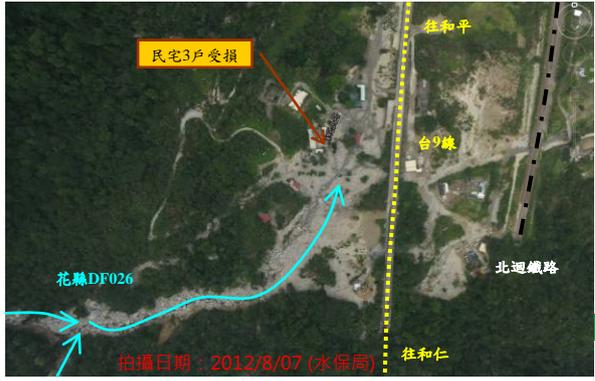
<p>災害發生原因分析</p>	<p>和中部落南側土石流潛勢溪花縣 DF026 坡度陡峭，因蘇拉颱風高強度降雨達 125mm/hr，造成潛勢溪及支流上游兩側坡面新增大量崩塌，暴雨與大量土石下移形成土石流，於兩溪流匯流處溢出河床，往下游流動沖入民宅，造成本次土石流災情。</p>

<p>二次災害可能性</p>	<p>溪床內大量鬆散土石堆積，民宅位居土石流影響範圍內，若再次豪雨仍可能使上游土砂再次下移造成二次災害。</p>
