## 宜蘭縣大同鄉茂安村

| 災害案件編號 | | 106 年尼莎暨海棠颱風-宜蘭大同-001 | | |
| 溪流名稱 | | 土石流潛勢溪流宜縣 DF069 | | |
| 受災地點 | 地標：台 7 甲線 11.4K 之德荃橋 | GPS<br>坐標 | TWD97 | X：296202 Y：2714811 |

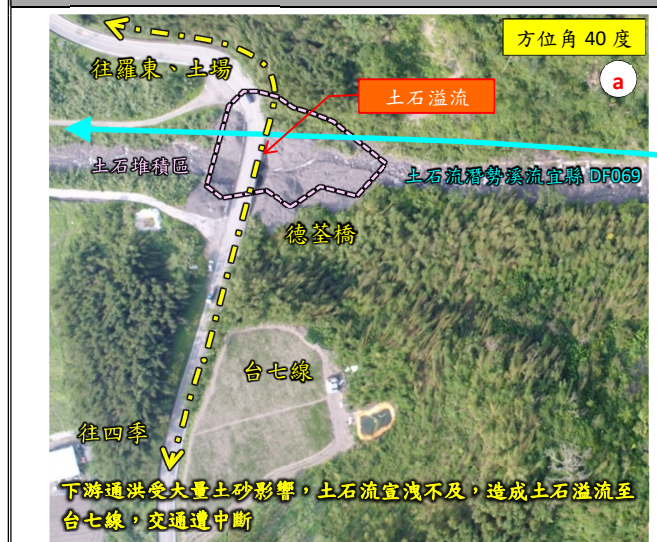
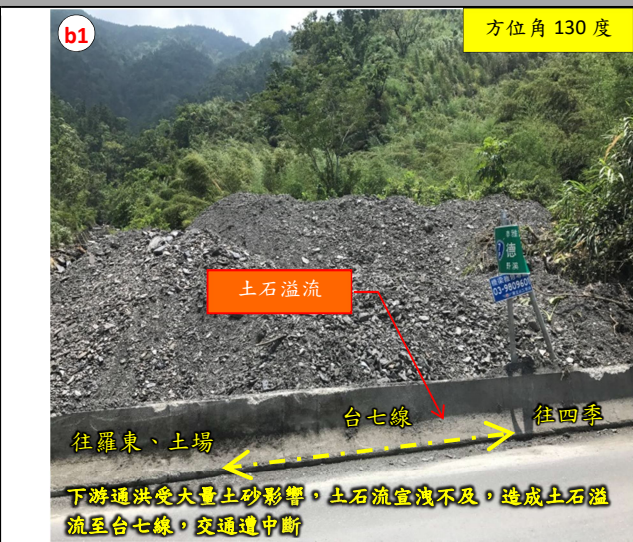
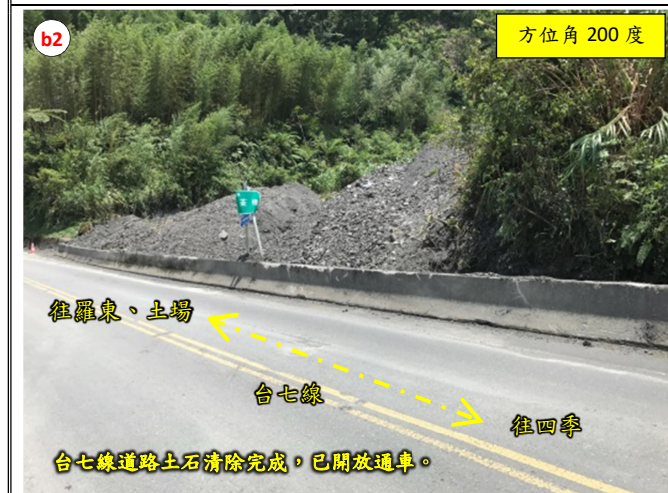
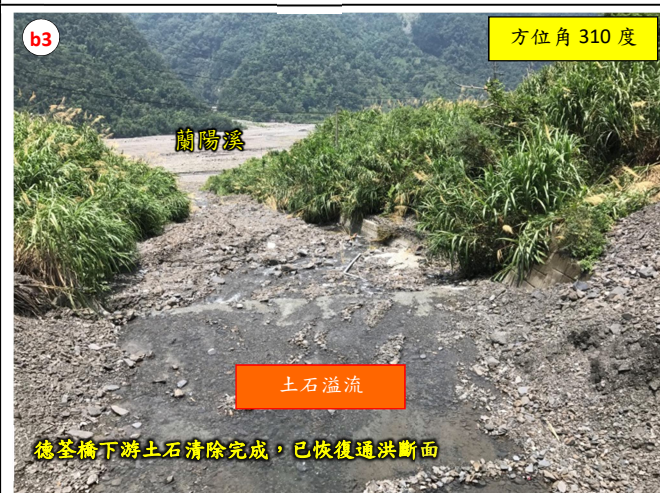
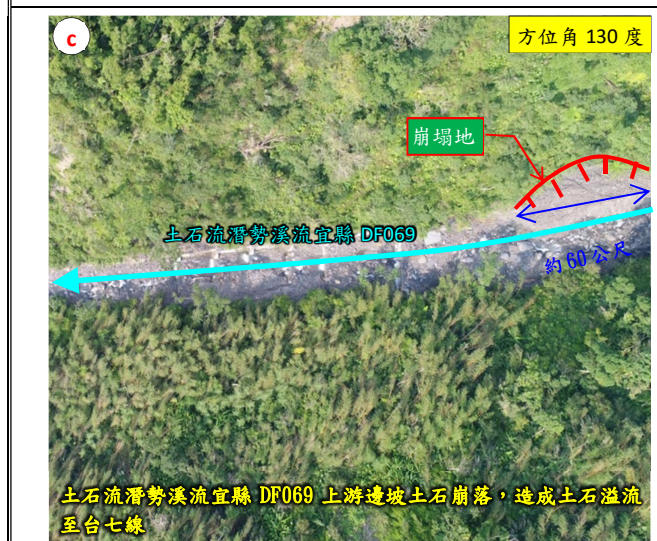
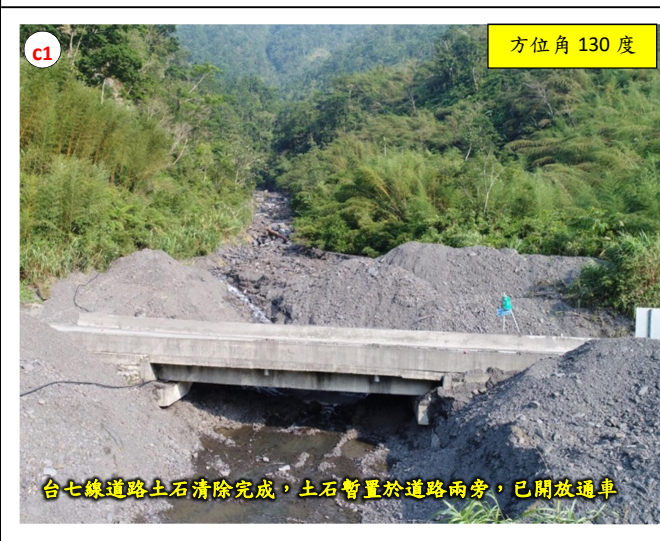
現況照片

| 現況描述紀錄 | | 1. 現況描述：106 年尼莎暨海棠颱風期間，宜縣 DF069 上游發生崩塌，導致大量土石，因下游德荃橋下通洪斷面不足，土石宣洩不及，造成土石溢流至台 7 甲線上。<br>2. 災害規模：台 7 甲線 11.4k 處(德荃橋)遭土石埋沒，交通中斷。<br>3. 災損統計：道路遭土石淹埋部分合計約 60 公尺。 | | | | | | | | |

| 災害發生原因分析 | <p>降雨條件：本次災害災害發生時有效累積降雨量為 156mm，加上降雨延時長，為致災條件之一。</p> <p>地質條件：地質材料由砂岩及頁岩組成，其地質條件對於邊坡穩定性較為不利。</p> <p>土地利用：土石流潛勢溪流溪岸沿線崩塌範圍無土地利用情形。</p> <p>綜合探討：因河道上游崩塌地提供大量土石，且因下游通洪斷面不足，土石宣洩不及，造成土石溢流至台 7 甲線上。</p> |

| 二次災害可能性 | <p>因土砂已堆積淤滿河道，造成通洪斷面不足，建議可針對野溪上下游進行整治，擴大通洪斷面，可有效降低災害發生之可能性。</p> |
